**JULKISIVUJEN KUNTOTUTKIMUS  
VESIKATON KUNTOARVIO  
11.12.2018**

**KASAVUOREN KOULUKESKUS  
KASAVUORENTIE 1  
02700 KAUNIAINEN**

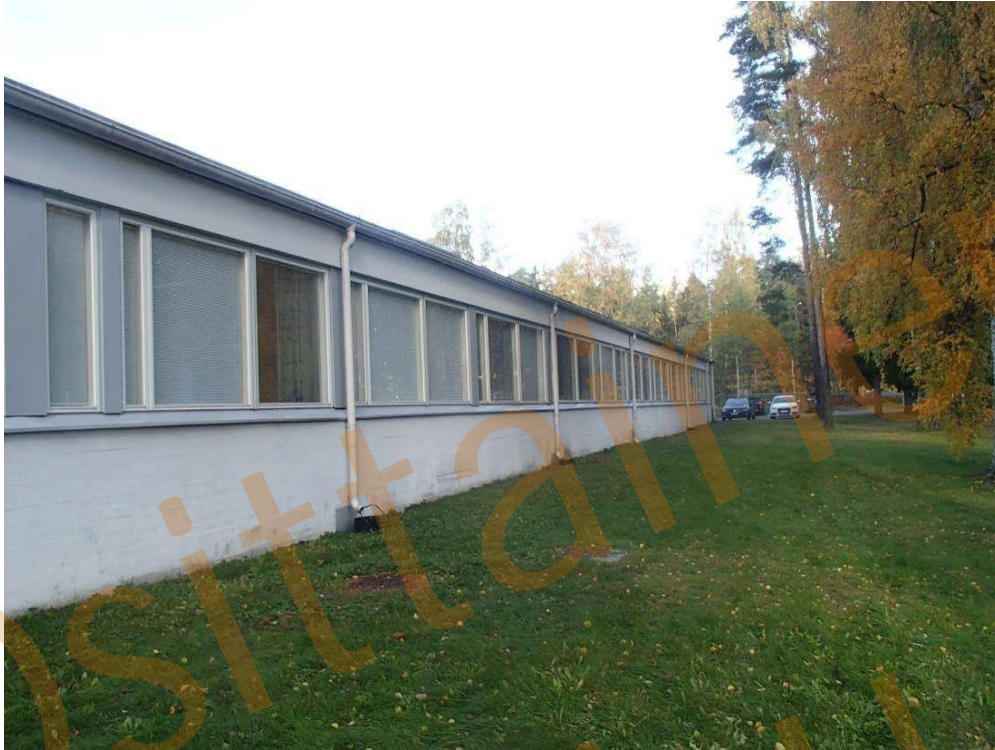
*Kuva 22. Yleiskuva julkisivusta ja paikoin maanpinnat kaatavat rakennusta kohden.*

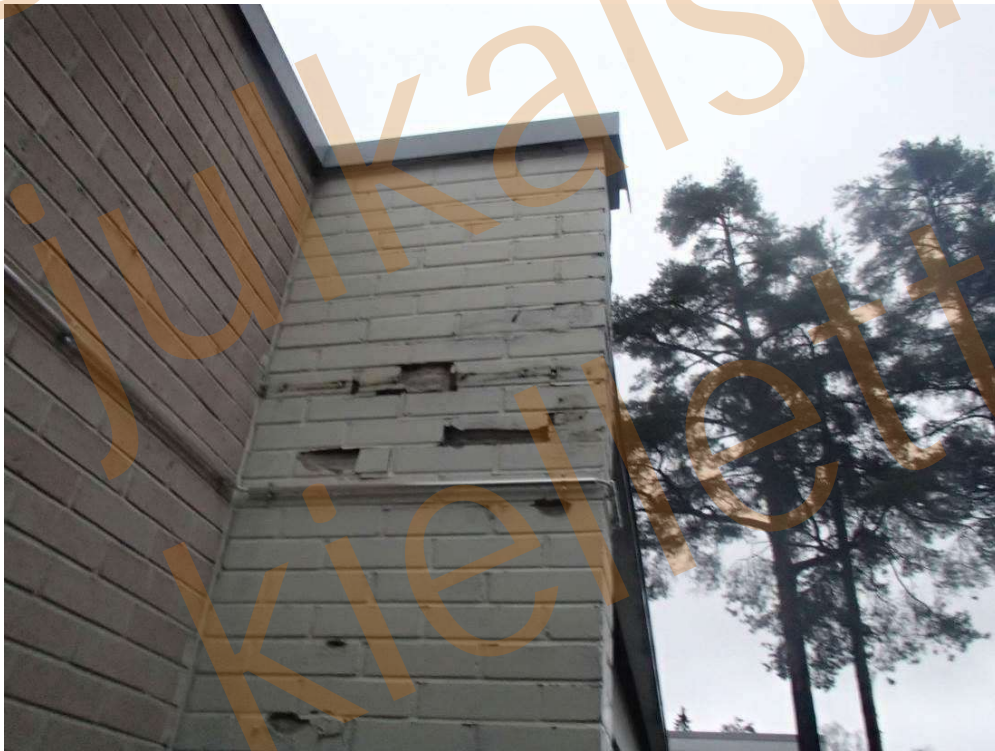
*Kuva 23. Tiilimuurauksen vaurioita.*

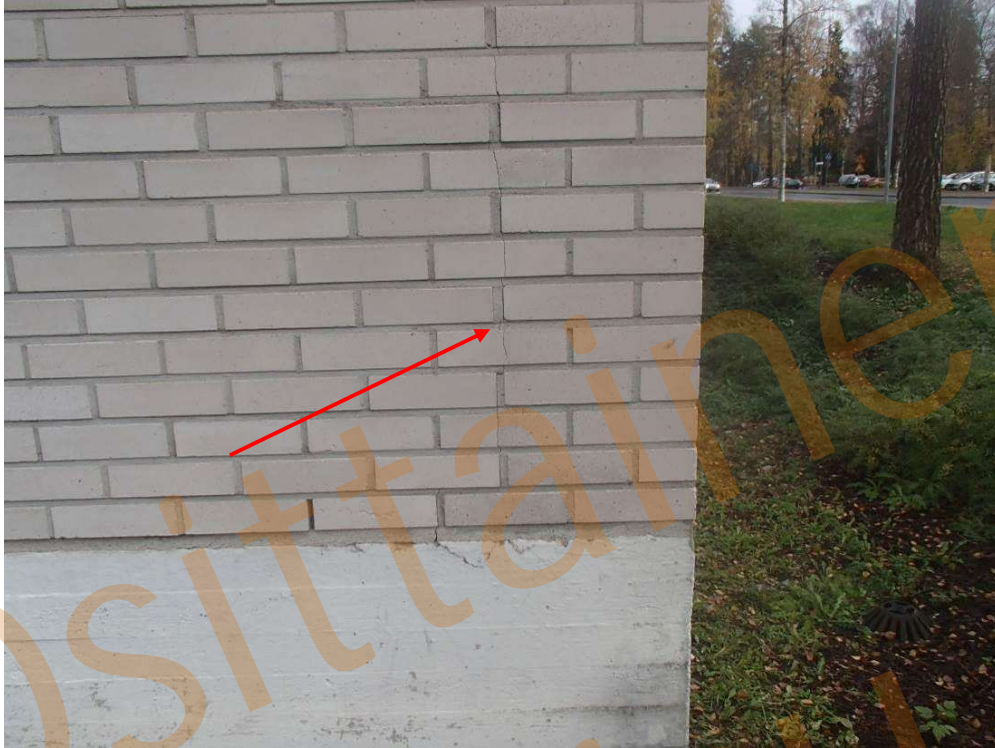
*Kuva 24. Tiilimuurauksessa havaittiin tiiliä katkovaa halkeilua.*

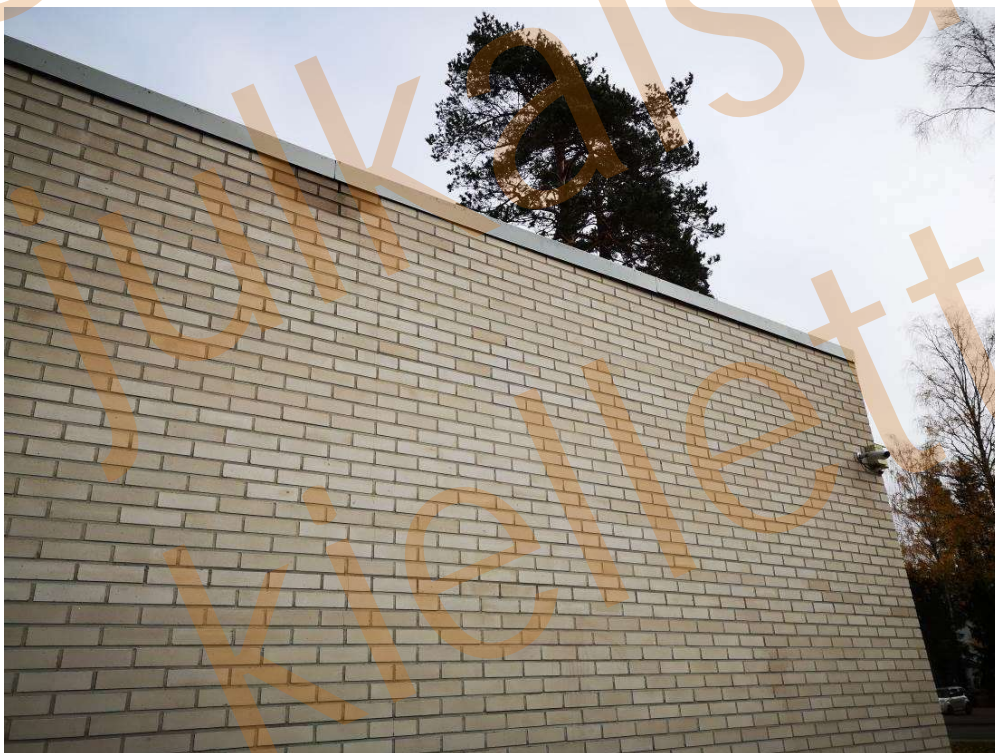
*Kuva 29. Paikoin sadevesi ohjautuu räystäältä julkisivuille.*

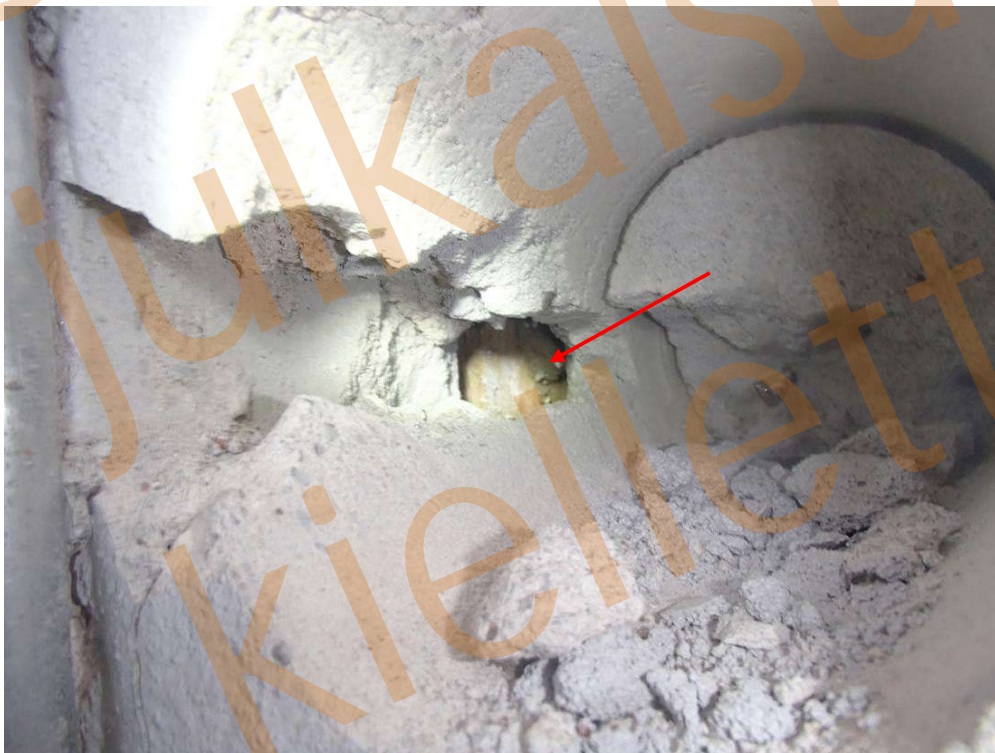
*Kuva 31. Tiilimuurauksen taustalla havaittiin paikoin puurunko.*

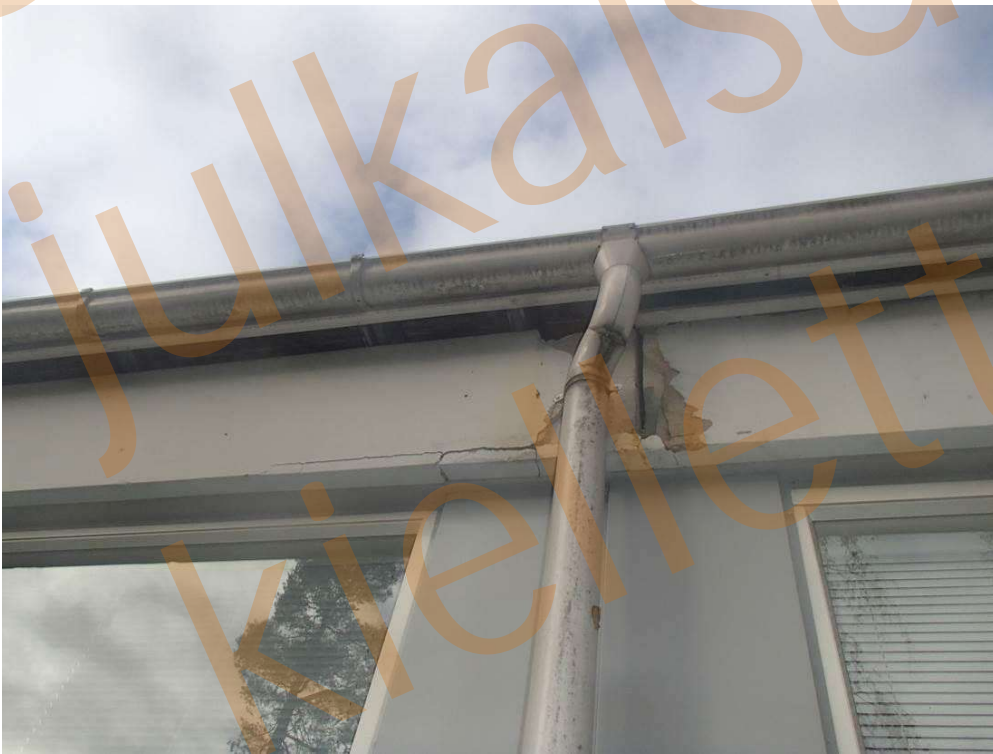
Rakennuksen ikkunoiden yläpuolisten kevytbetonimuurauksen ulkopinnan rappaukset ovat vaurioituneet erityisesti voimakkaasti itäisellä julkisivulla. Rappaukset ovat irti pohjastaan ja osa rappauksista on tippunut sekä paikoin rappauksessa on voimakasta halkeilua sekä pakkasrapautumista.

*Kuva 39. Ikkunoiden yläosien kevytbetonimuurausten ulkopinnasta on irronnut rappaukset ja paikoin rappauksessa on voimakasta halkeilua.*

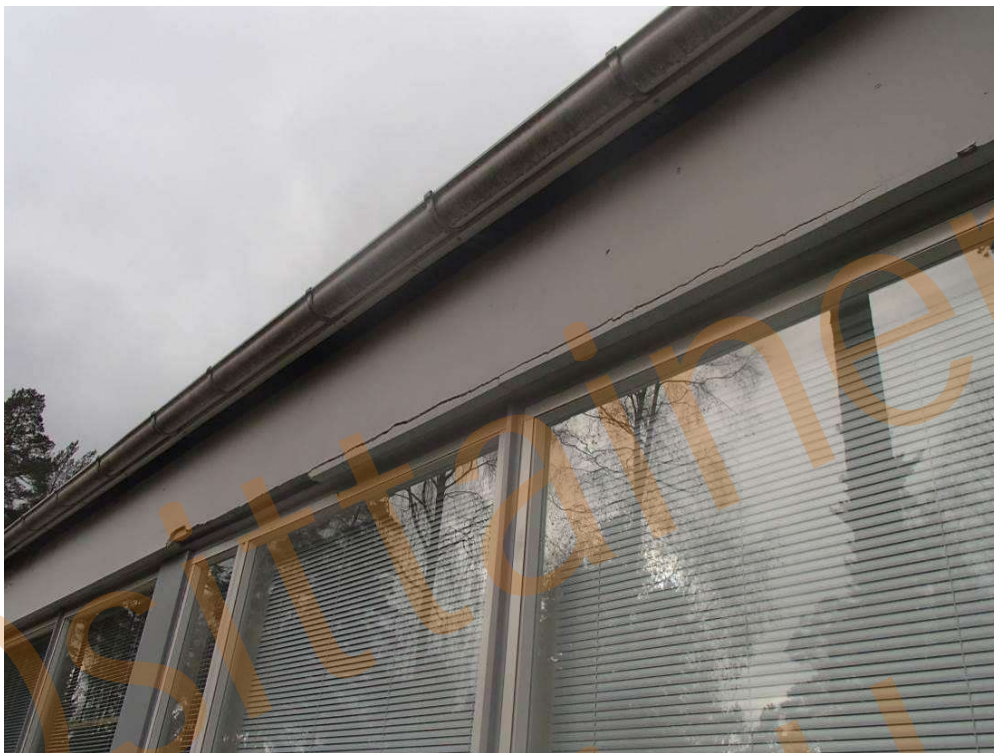
*Kuva 40. Ikkunoiden yläosien kevytbetonimuurausten rappauksessa on paikoin voimakasta halkeilua.*

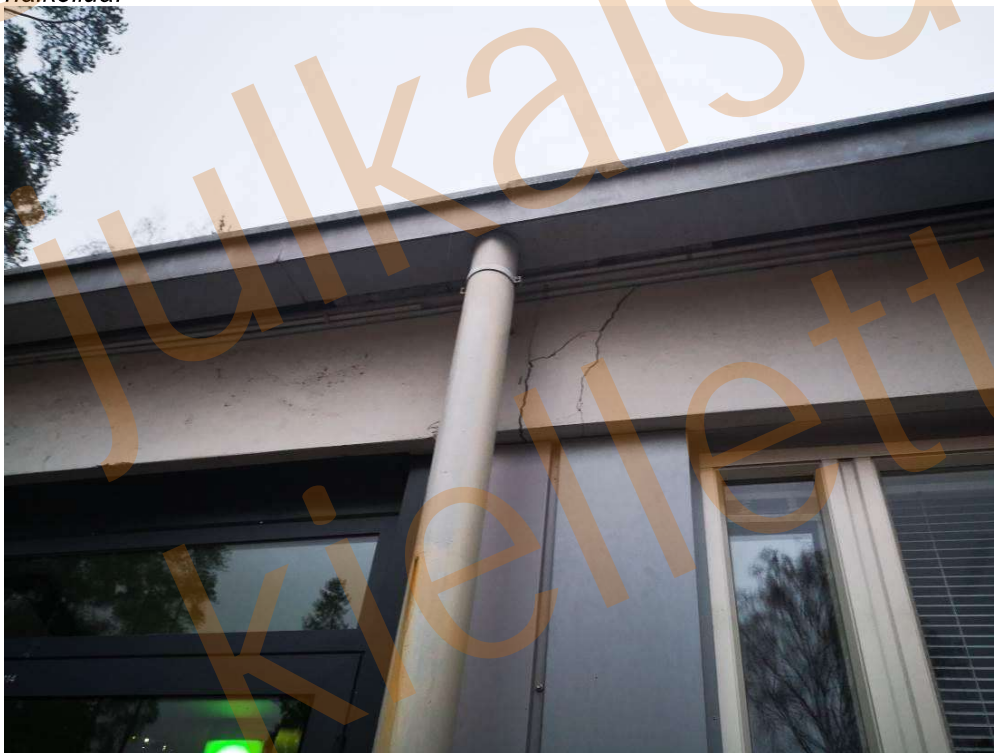
*Kuva 41. Ikkunoiden yläosien kevytbetonimuurausten rappauksessa on paikoin voimakasta halkeilua.*

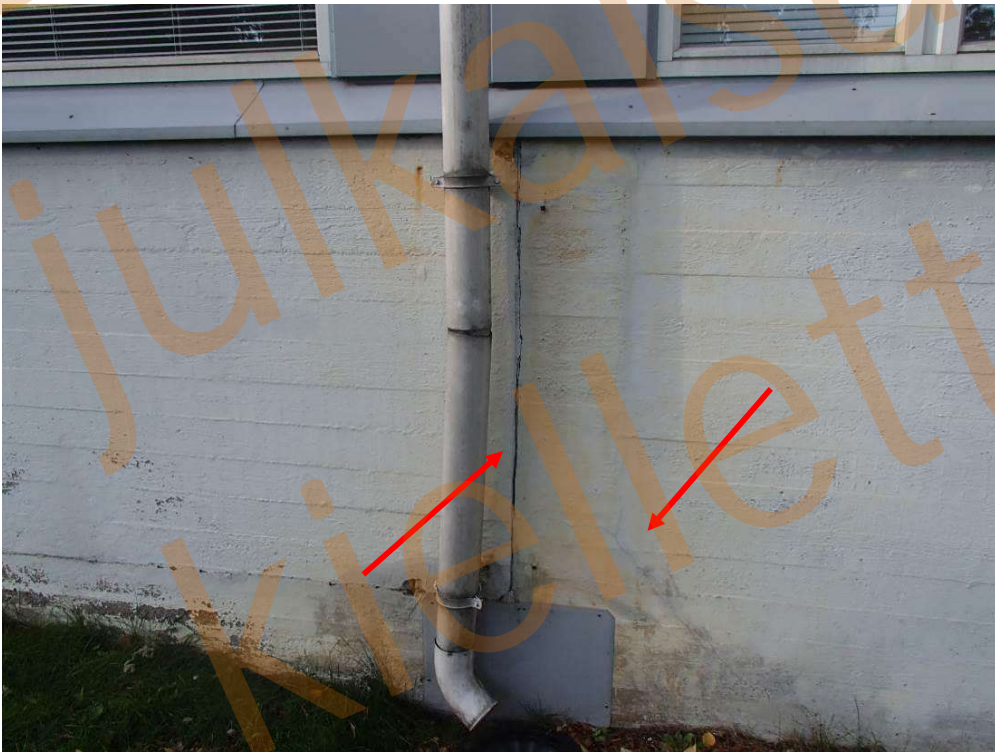
Kuva 47. Julkisivujen betonipinnoilla havaittiin elastisten saumojen vaurioita ja halkeilua.

Tehtyjen havaintojen perusteella suositellaan sokkelin betonivaurioiden korjausta laastikor-jausmenetelmin/huoltomaalauksella ja halkeamien tiivistystä sekä julkisivujen elastisten saumamassojen uusimista 1...2 vuoden sisällä. Laastikorjausmenetelmässä elementtien esiin tulleet teräkset saatetaan erilaisten työvaiheiden jälkeen takaisin emäksisiin olosuhteisiin ja estetään teräksen ruostuminen. Kaikki julkisivujen elastiset elementtisaumat suositellaan uusittavaksi ja avoimet liikuntasaumot suositellaan saumattavaksi. Uusimalla

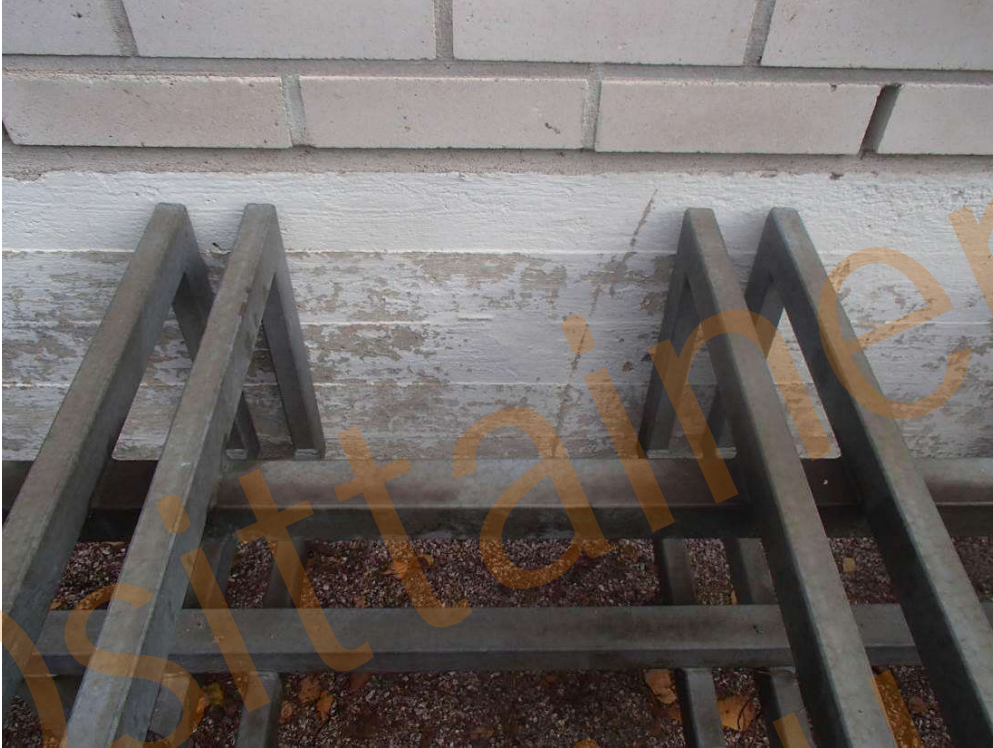
Kuva 48. Sokkelin betonipinnoilla havaittiin maalipintojen irtoilua.

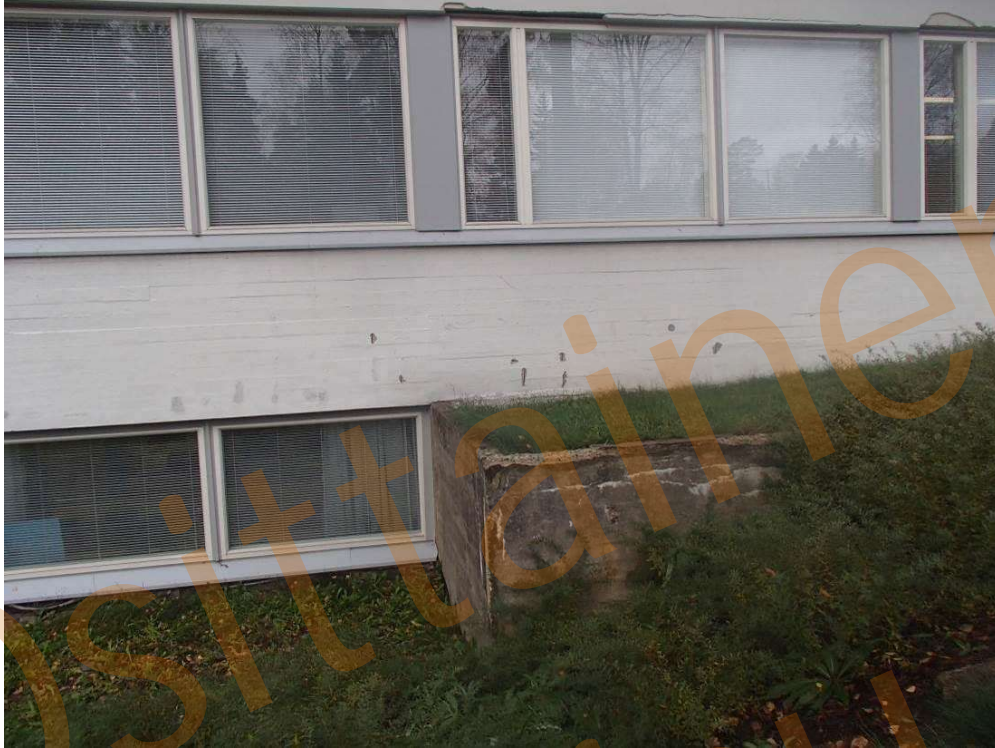
*Kuva 50. Sokkelin ulkopinnassa havaittiin paikoin runsaasti betoniteräskorroosiovaurioita ja tukimuureissa havaittiin vakavia betonivaurioita.*

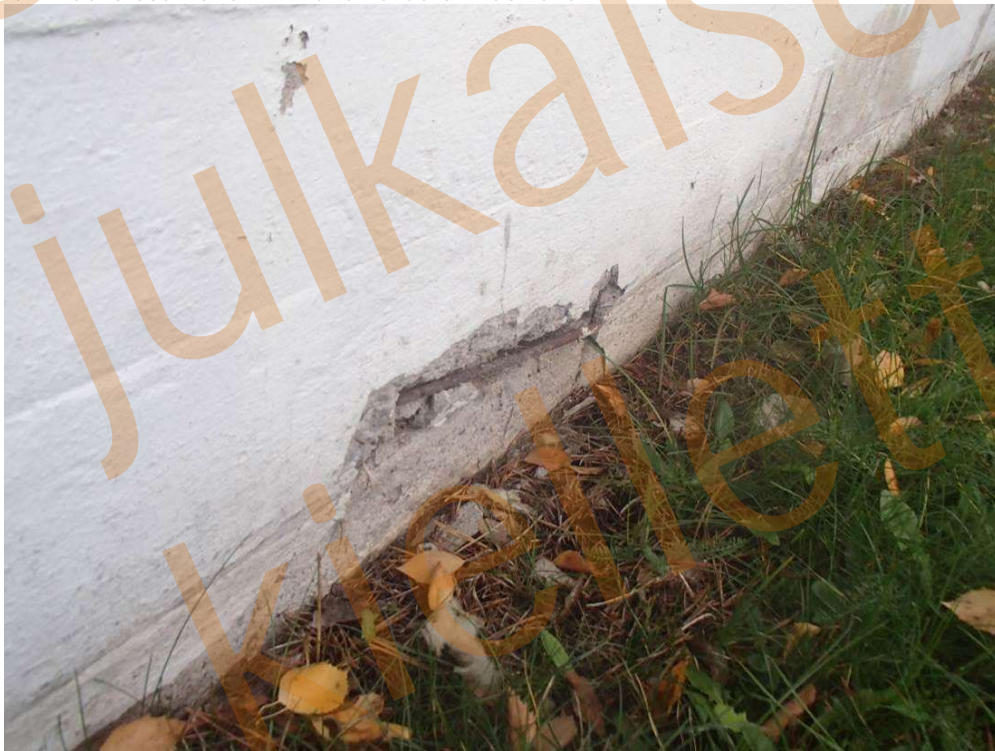
*Kuva 51. Sokkelin raudoitusteräsket ovat paikoin erittäin lähellä ulkopintaa.*

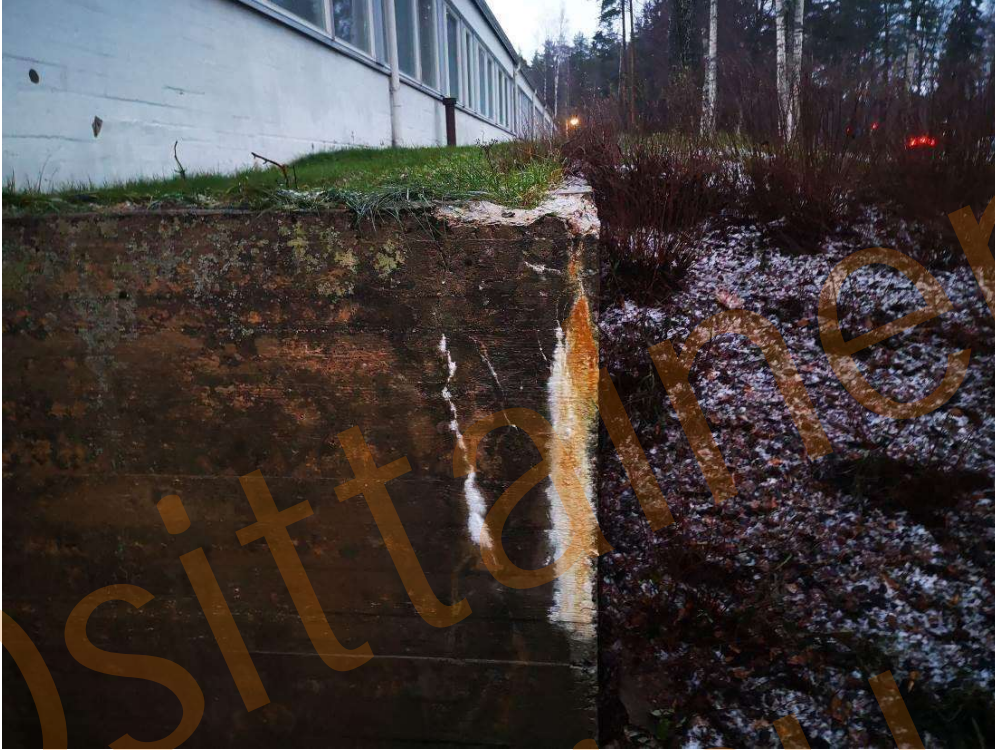
Rakennuksen ympärillä olevissa tukimuureissa havaittiin rapautumista, betoniterästen korroosion aiheuttamia vaurioita ja pinnoitevaurioita.

*Kuva 54. Rakennuksien tukimuureissa havaittiin rapautumista, kalkkihärmekertymiä ja betoniterästen korroosion aiheuttamia betonivaurioita.*

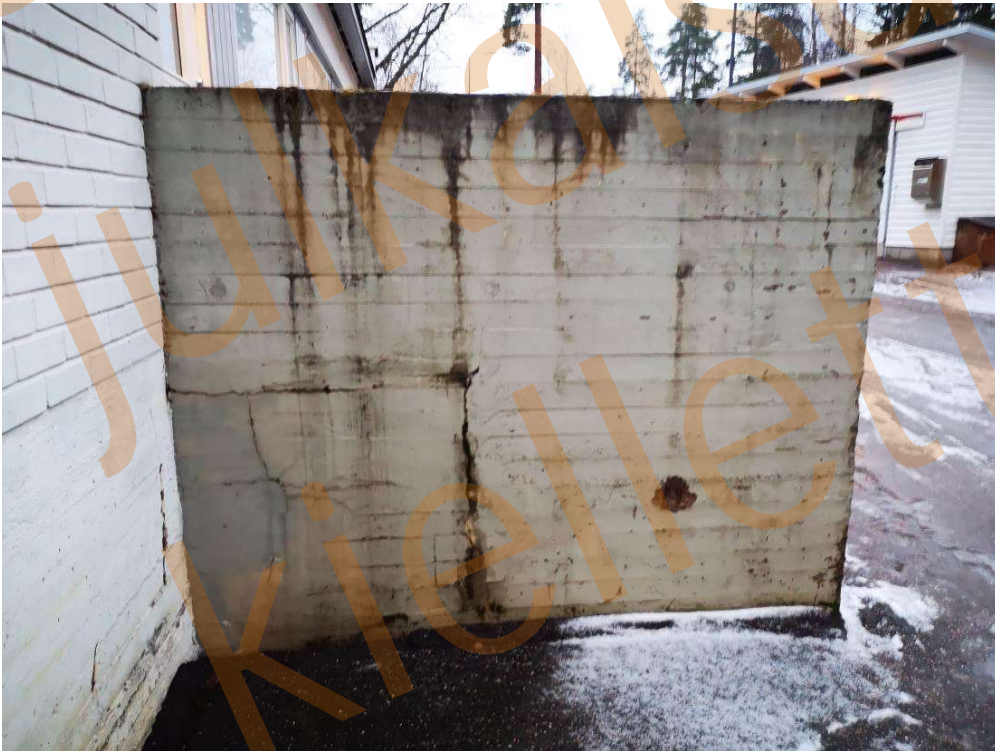
*Kuva 55. Rakennuksien tukimuureissa havaittiin rapautumista ja betoniterästen korroosion aiheuttamia betonivaurioita.*

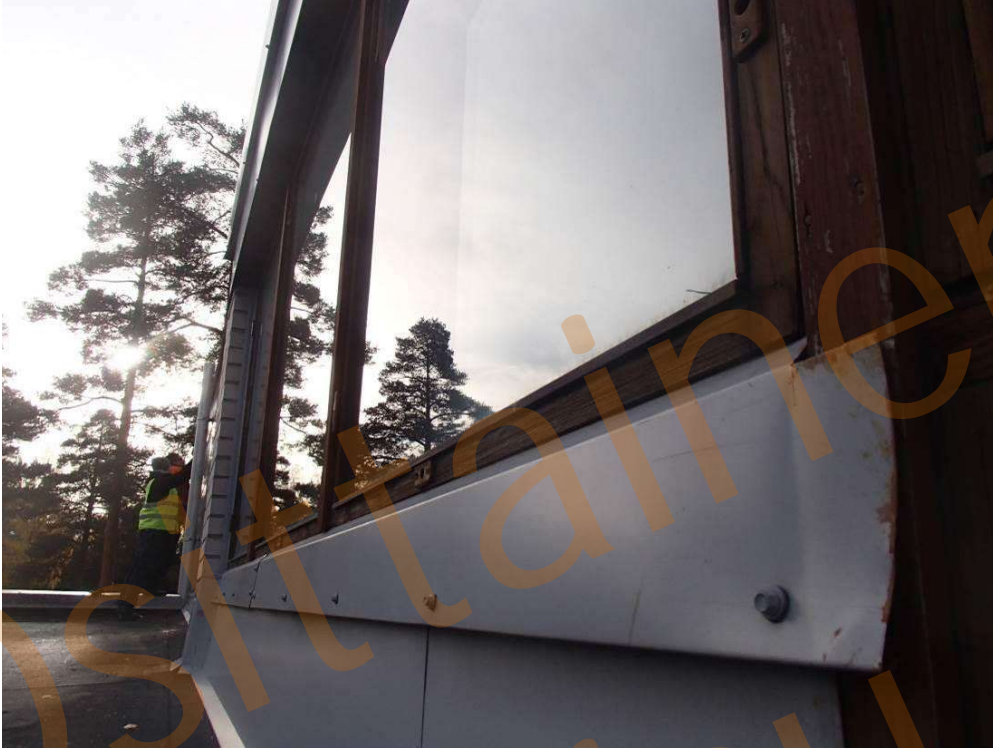
Kuva 56. Juhlasalin ikkunoiden materiaalit ovat ikääntyneet ja maalipinnat ovat osin vaurioituneet.

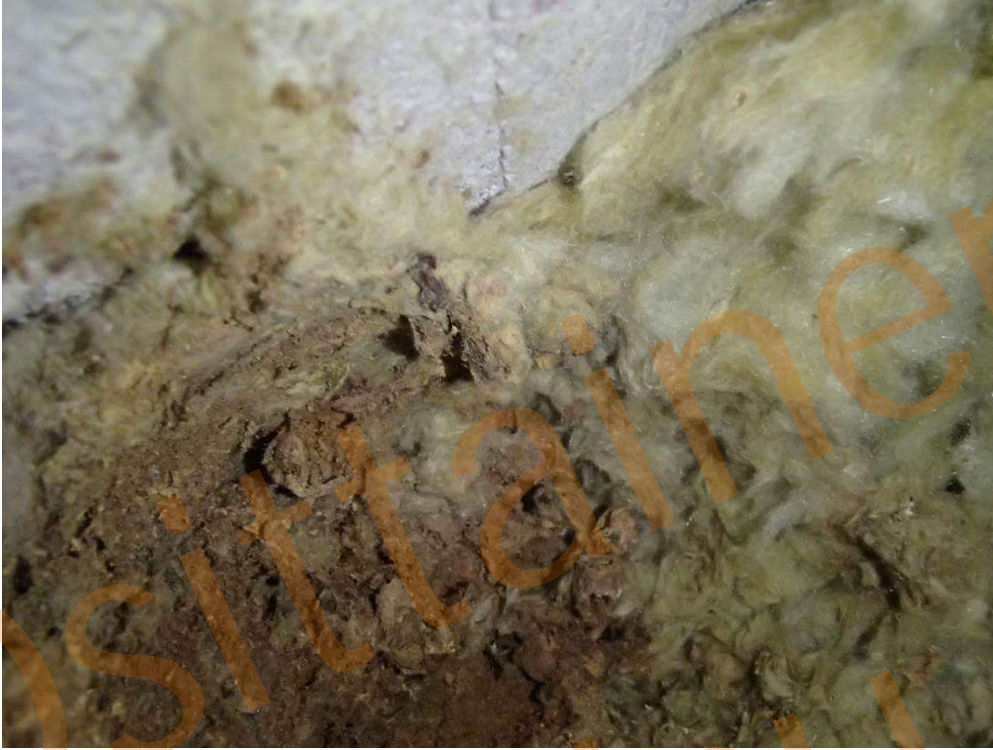
*Kuva 74. Rakenneavaus RAKS 16. Betonisokkelin pinnalla havaittiin vaurioitunutta eriste-  
villaa ja puumateriaalia.*

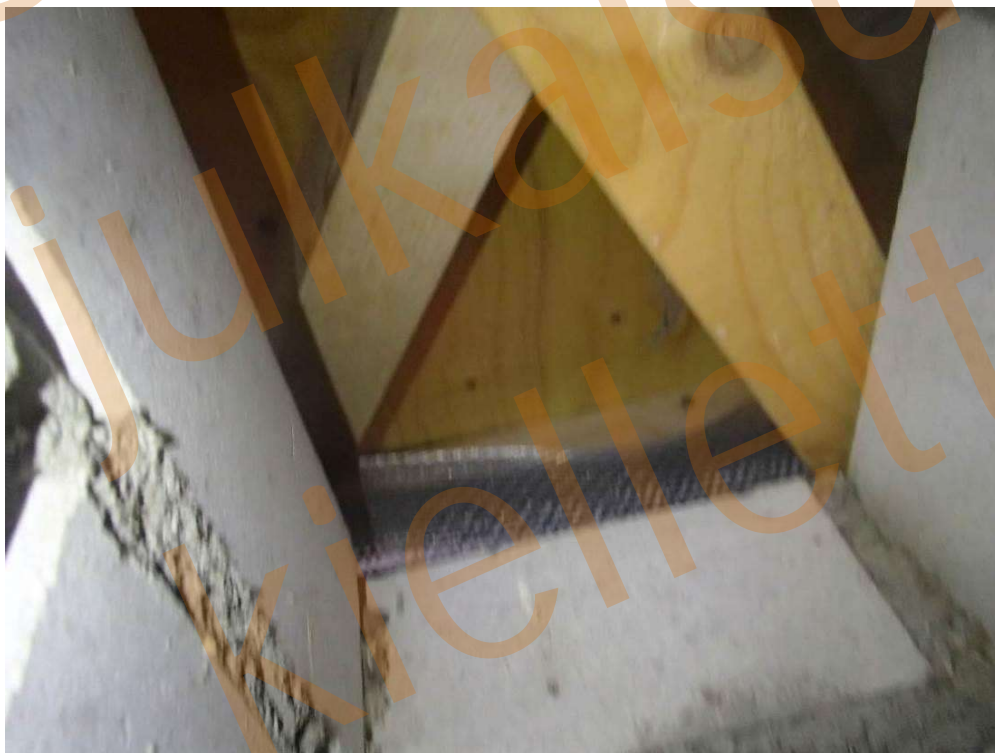
*Kuva 97. Rakenneavaukset RAKS 27 ja 29. Liikuntasalin tiilimuurauksen yli on tuotu puurunko, jonka ylä- ja sivupinnat on vaneroitu ja pellitetty.*

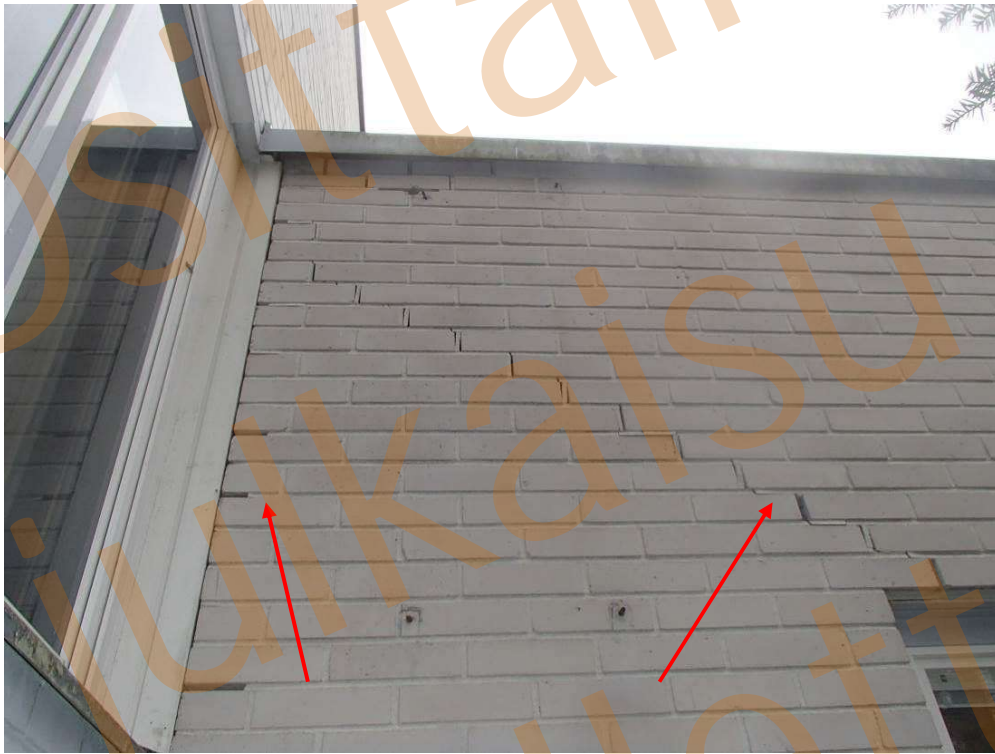
*Kuva 107. Tiilimuurauksen halkeilua ja saumaustaastien vaurioita.*

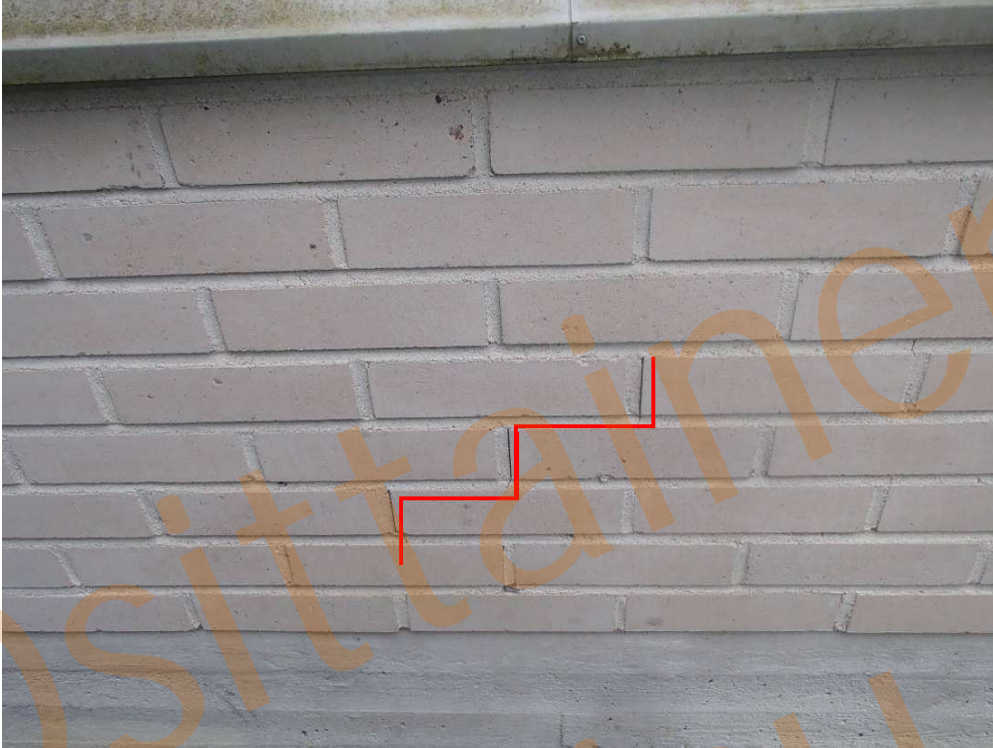
*Kuva 108. Tiilimuurauksen tiilimuurausta myötäilevää halkeilua.*

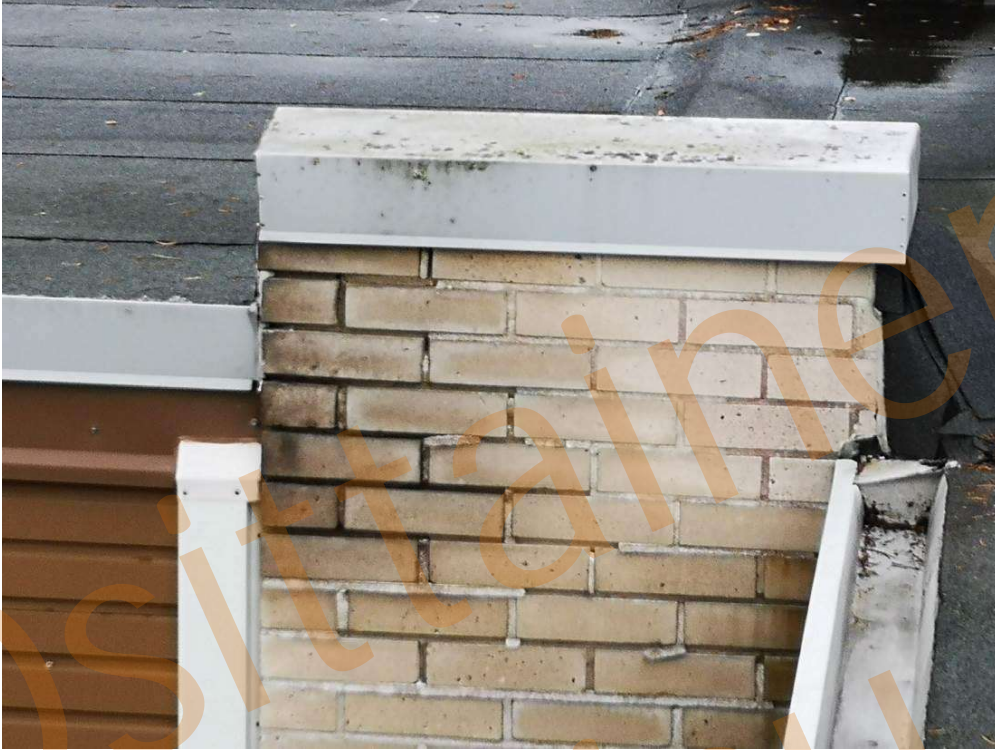
Kuva 110. Tiilimuurauksen ja saumalaastien vaurioita.

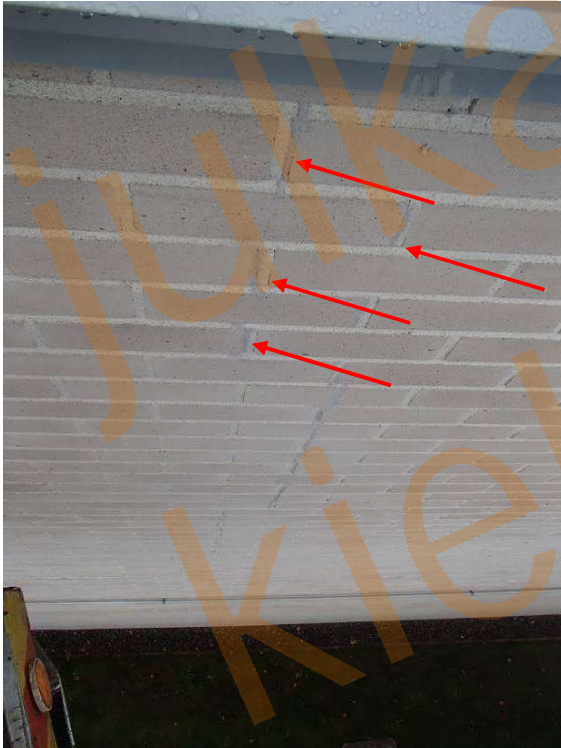
Kuva 111. Tiilimuurauksen halkeilua on korjailtu liimamassalla.

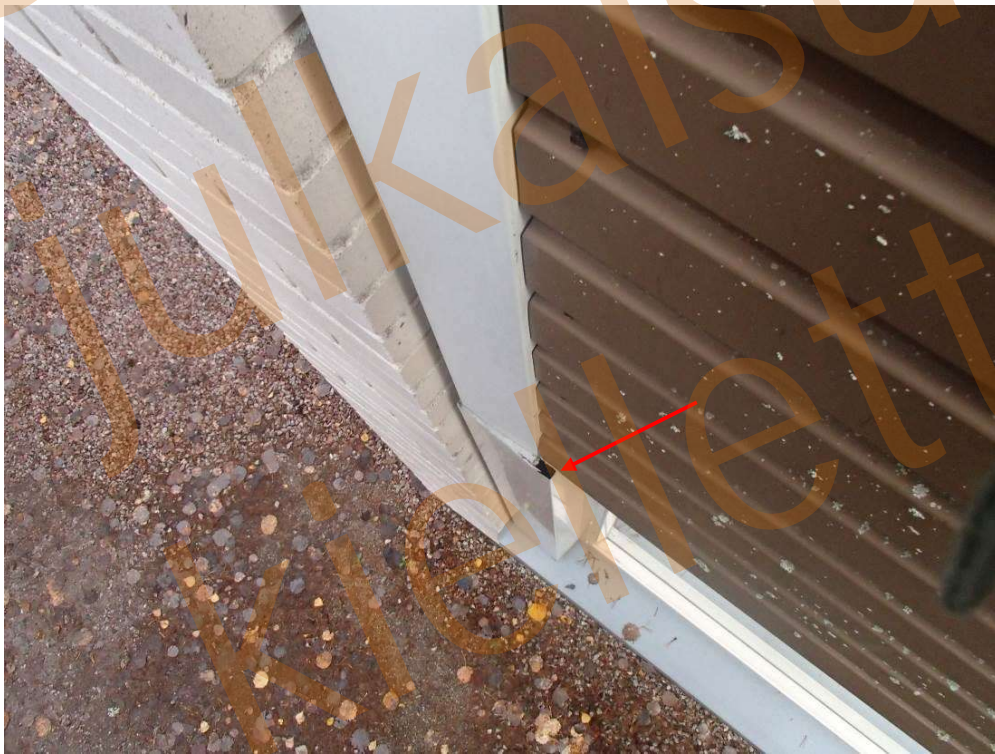
*Kuva 119. Rakenteissa havaittiin rakoja ulkovaipparakenteiden sisään.*

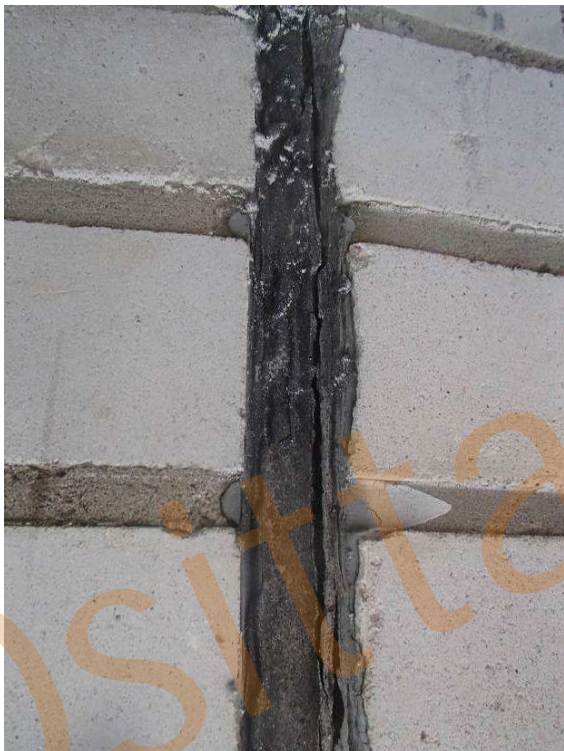
*Kuva 120. Rakennuksen elastiset saumamassat ovat vaurioituneet.*

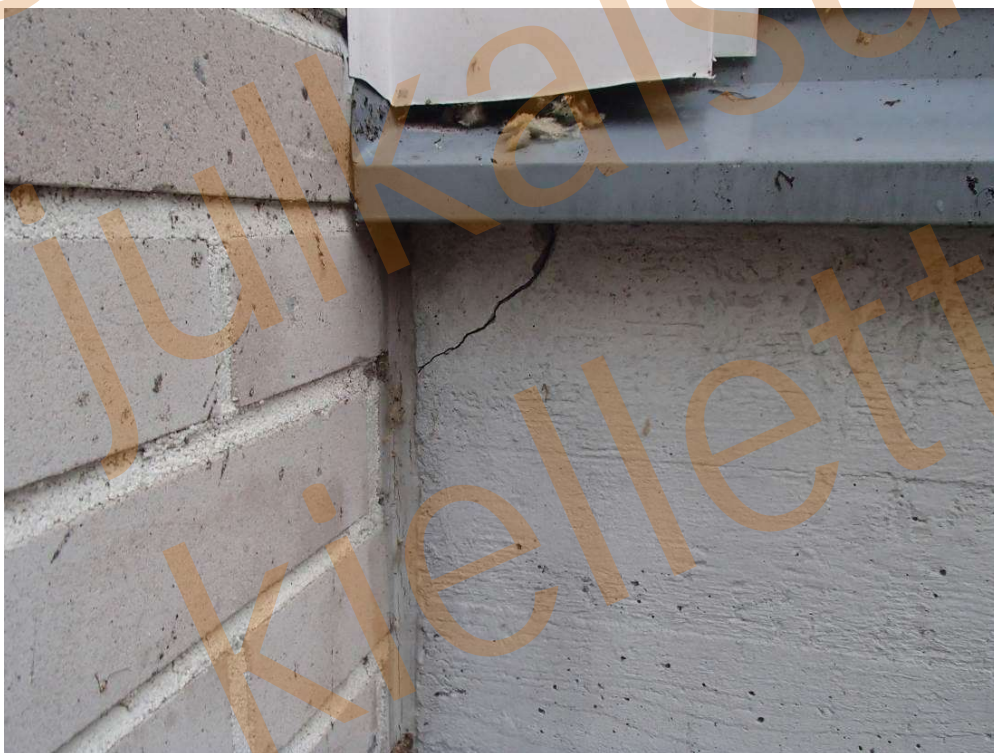
*Kuva 121. Rakennuksen elastiset saumamassat ovat vaurioituneet ja sokkelissa on havaittavissa halkeilua.*

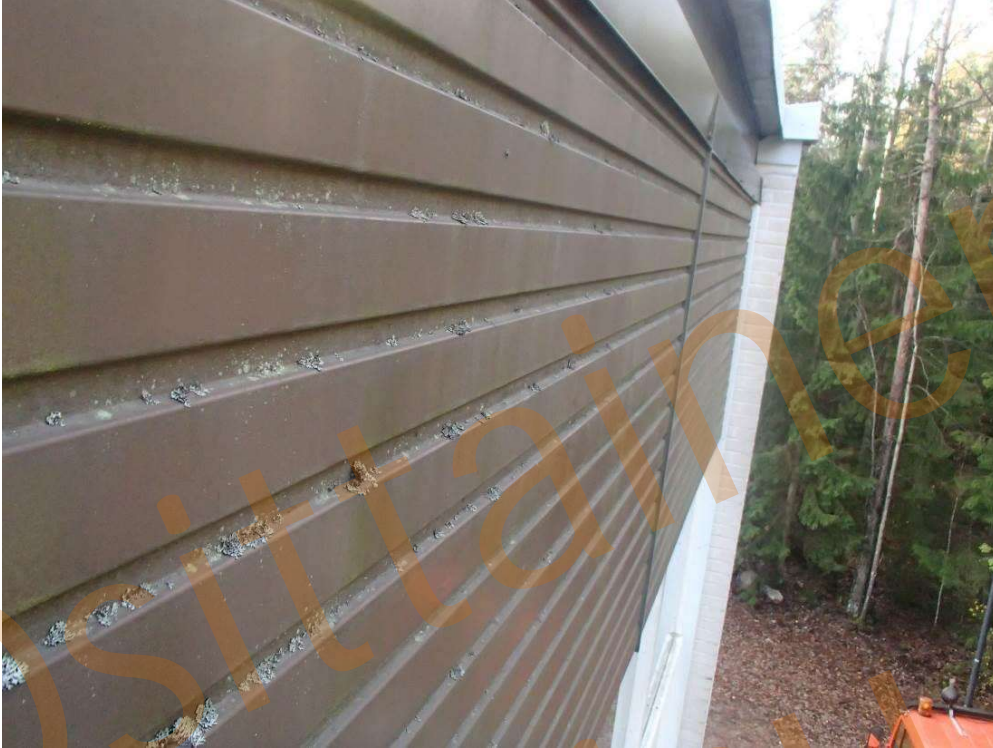
*Kuva 122. Profiilipellityksen päällä kasvaa sammalta ja jäkälää.*

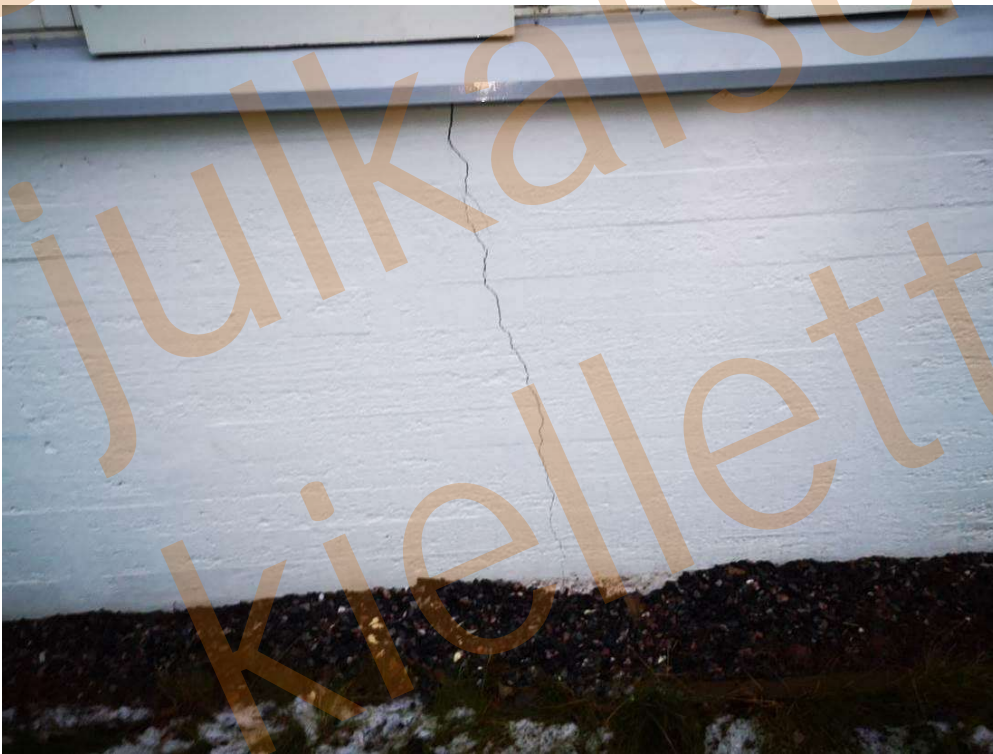
*Kuva 123. Sokkelin halkeilu on paikoin leveää.*

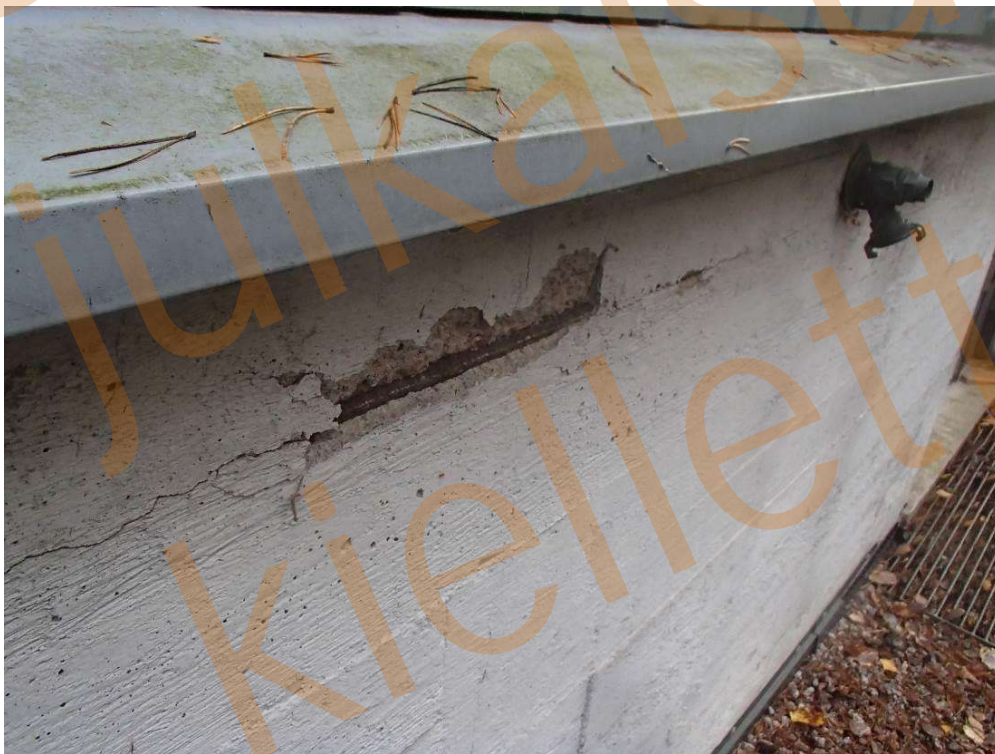
*Kuva 125. Sokkelin teräkset ovat paikoin pinnassa ja raudotteiden korroosio on aiheuttanut betonivaurioita.*

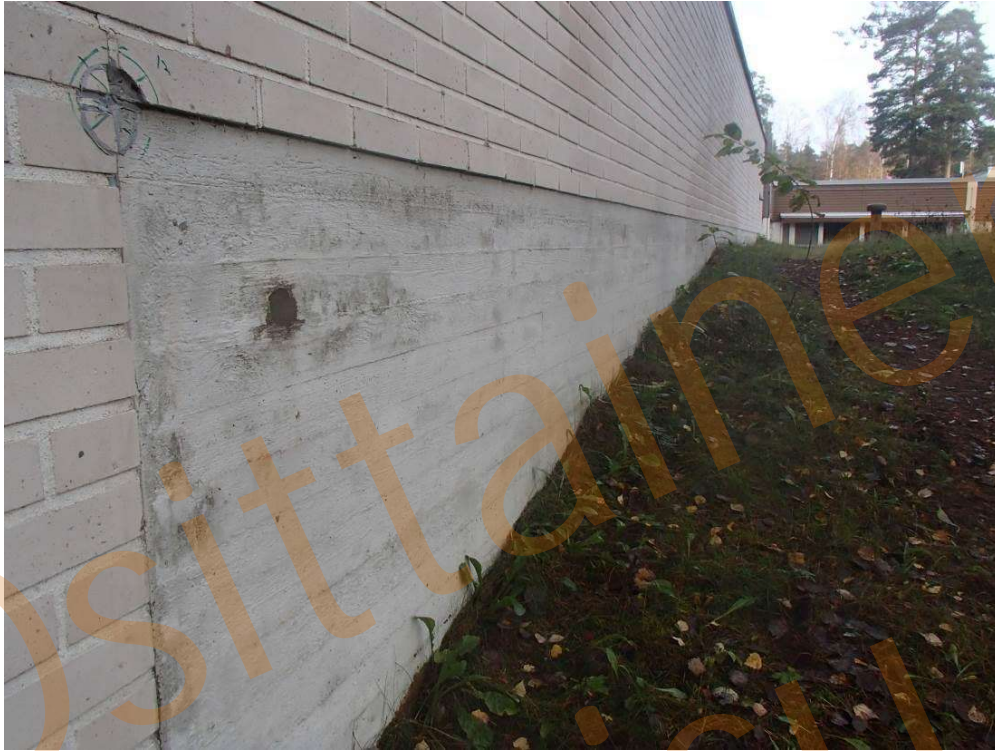
*Kuva 126. Rakennuksen ympärillä olevat maat kaatavat paikoin rakennusta kohden.*

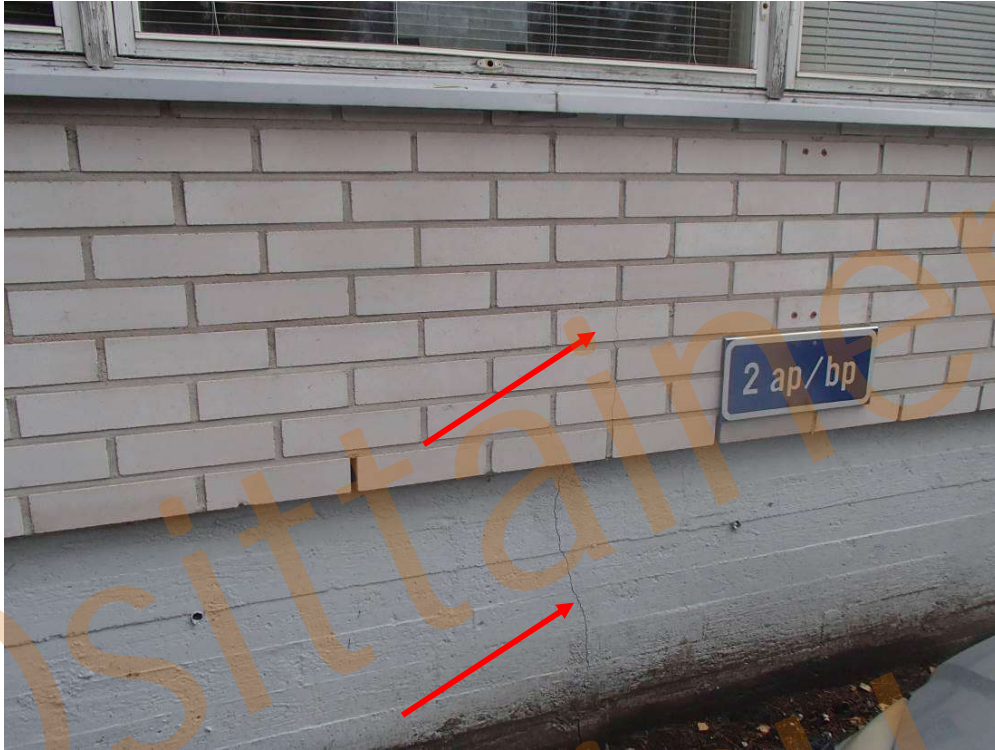
Kuva 136. Sokkelin ja tiilimuurauksen halkeilua.

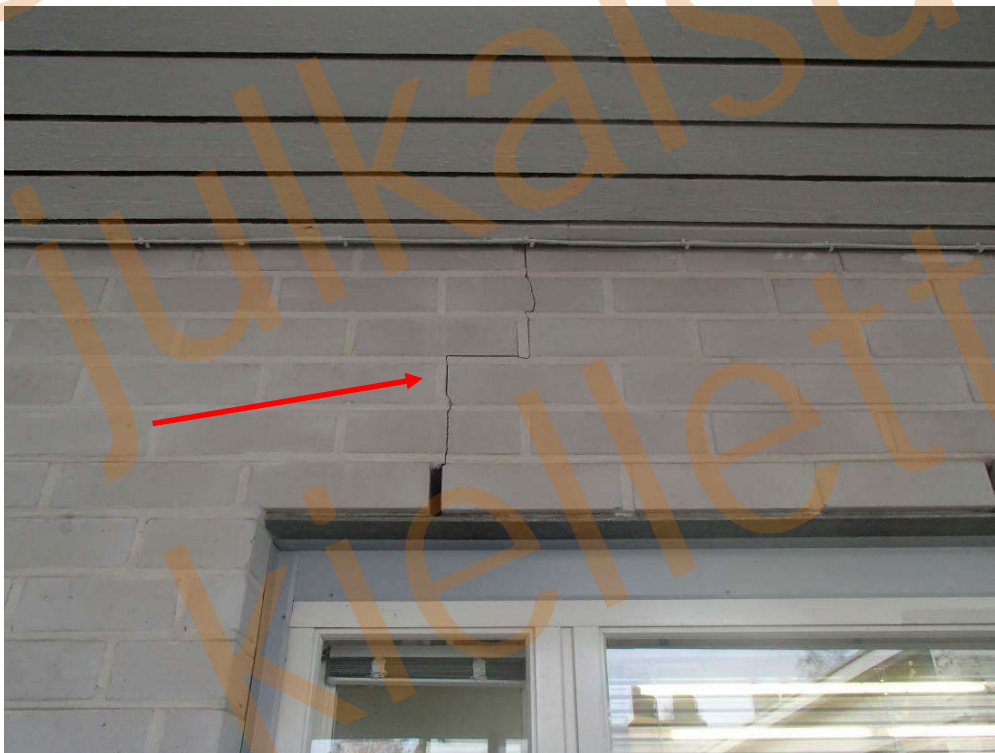
Kuva 137. Tiilimuurauksen halkeilua.
