**JULKISIVUJEN KUNTOTUTKIMUS  
VESIKATON KUNTOARVIO  
11.12.2018**

**KASAVUOREN KOULUKESKUS  
KASAVUORENTIE 1  
02700 KAUNIAINEN**

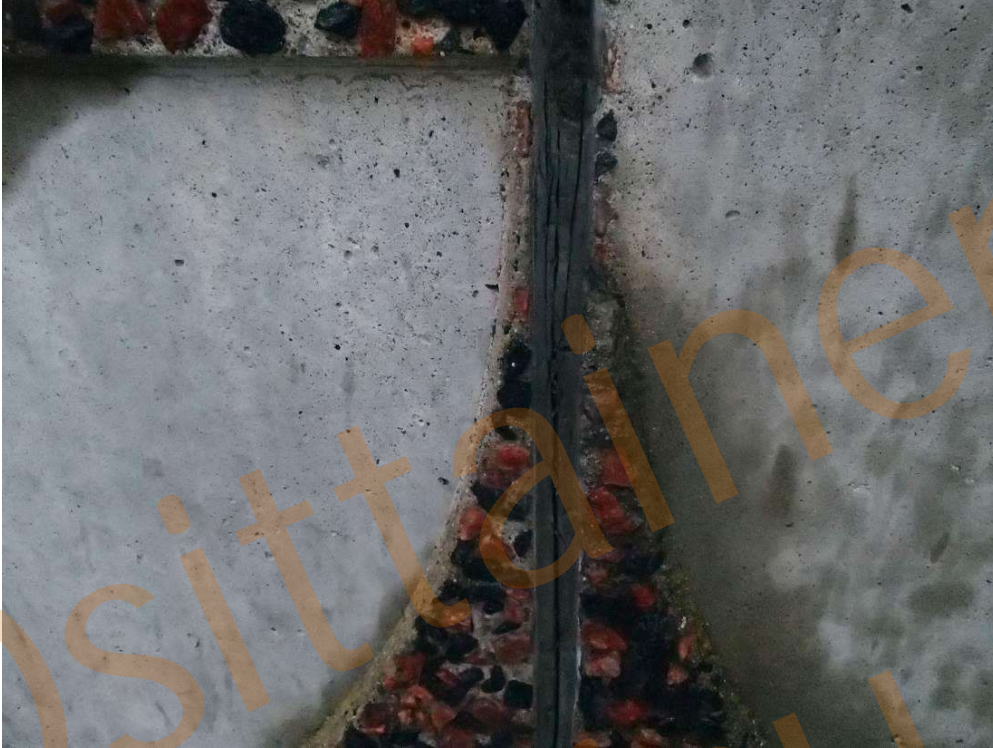
*Kuva 140. Rakennuksen elastiset saumamassat ovat vaurioituneet.*

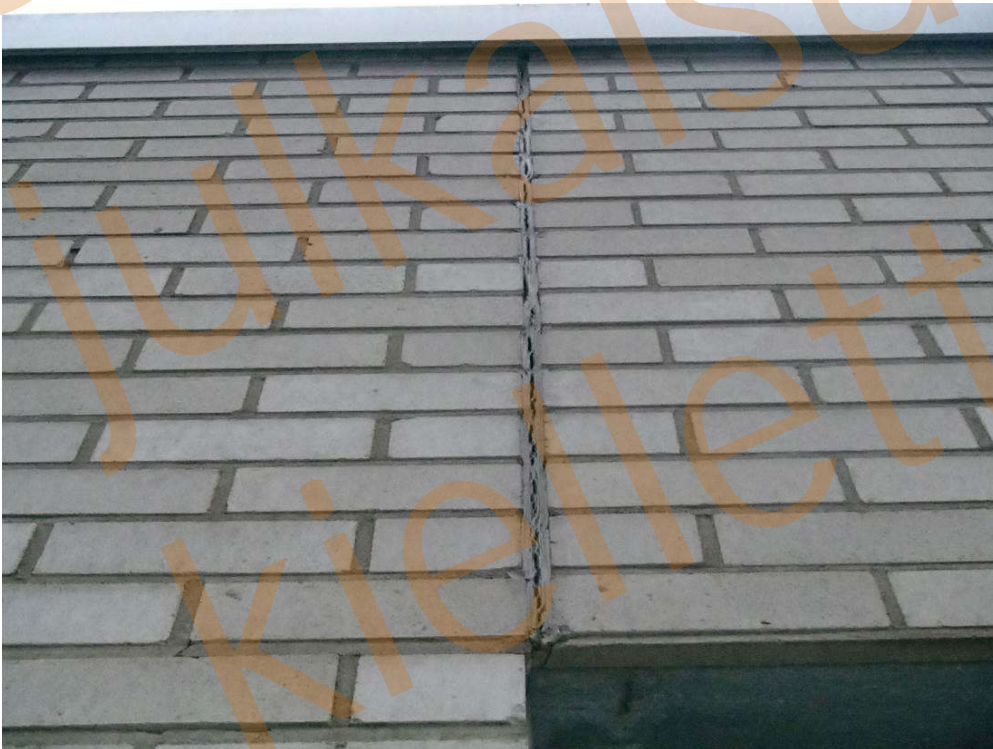
*Kuva 141. Rakennuksen elastiset saumamassat ovat vaurioituneet.*

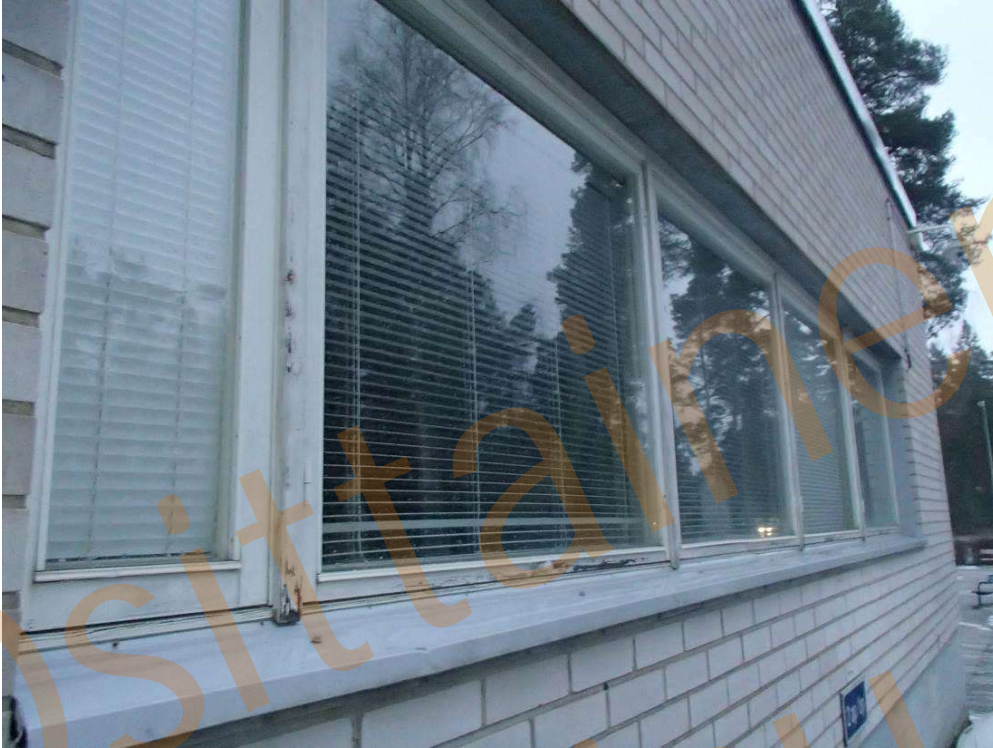
*Kuva 142. Ikkunoiden alaosien puurakenteet ja maalipinnat ovat vaurioituneet.*

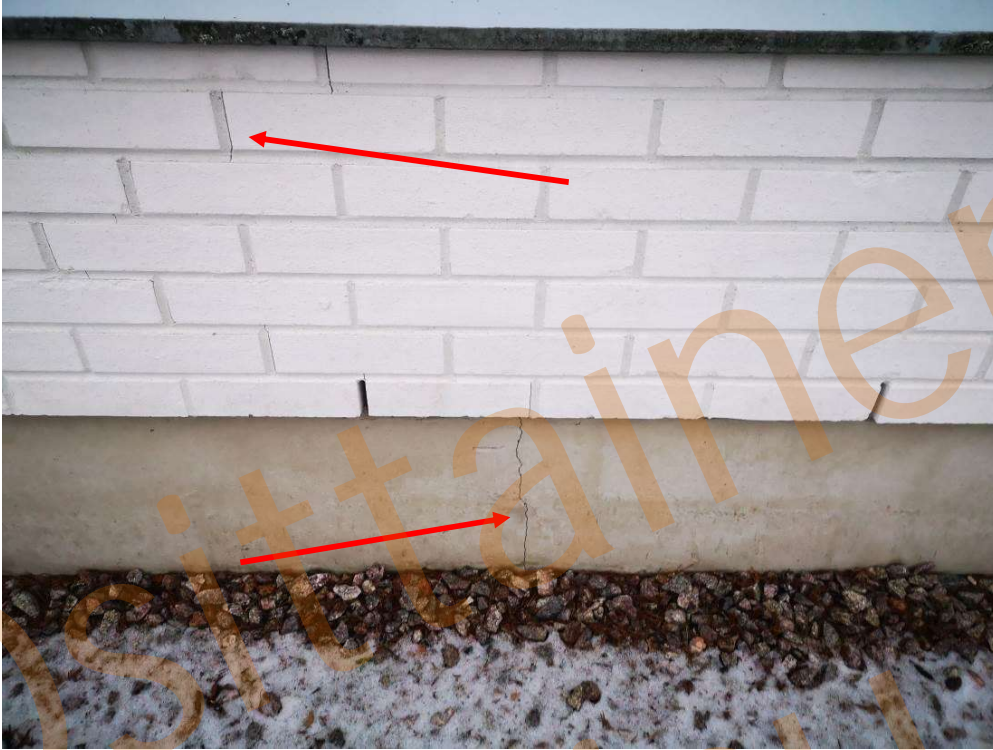
Kuva 143. Laajennusosan sokkelissa ja tiilimuurauksessa havaittiin halkeilua.

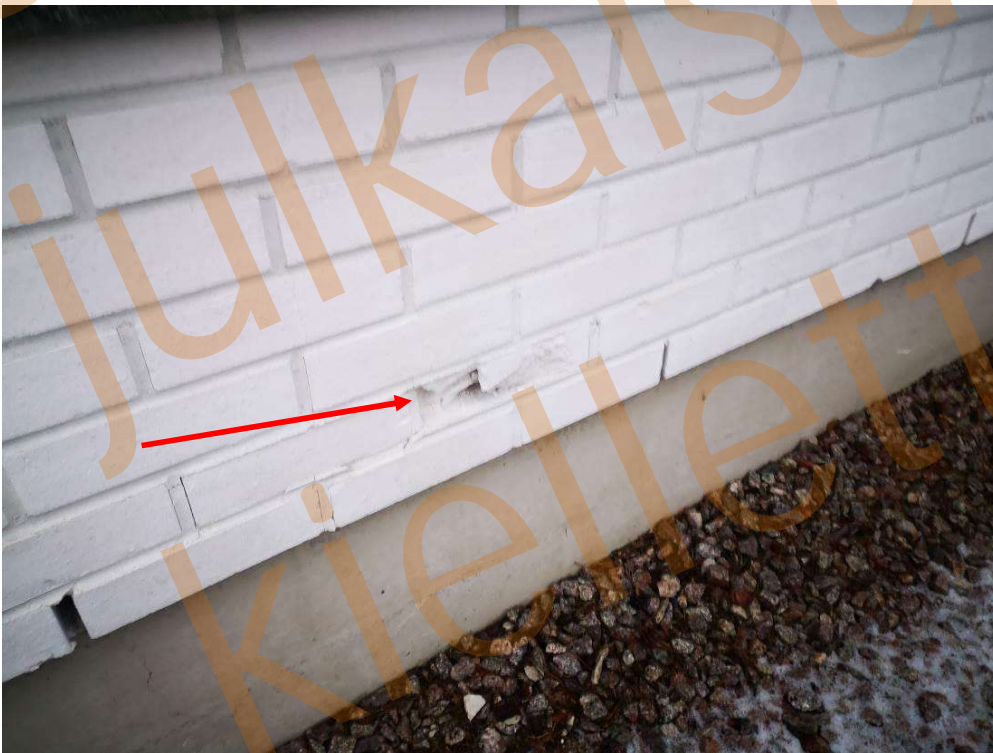
Kuva 144. Tiilimuurauksessa havaittiin vaurioitunut tiili.

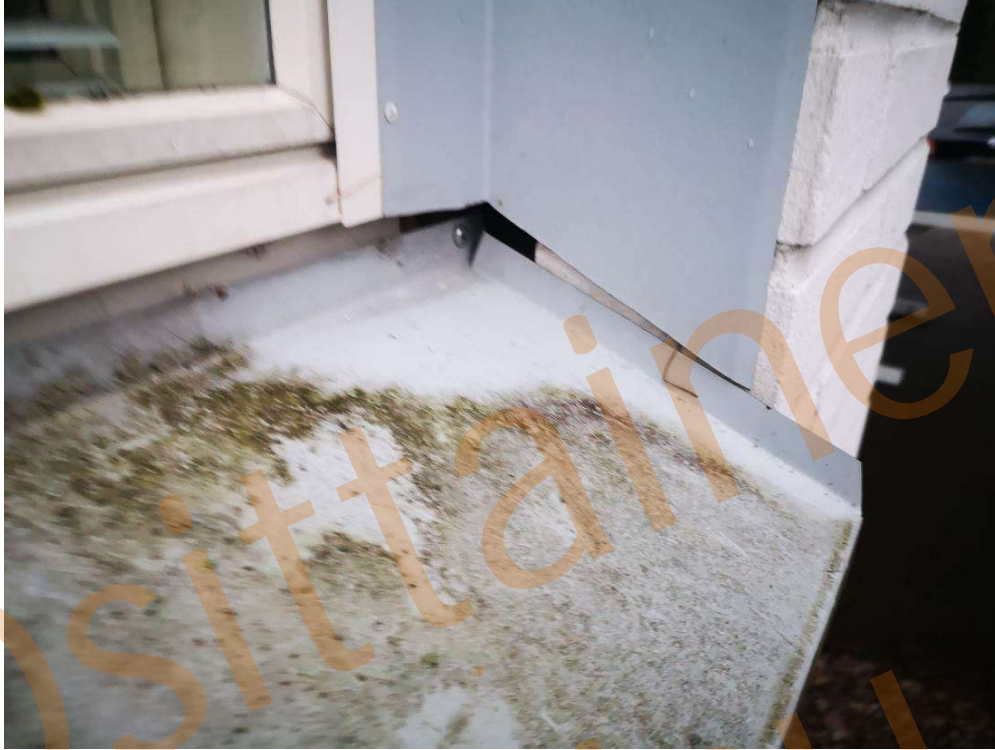
*Kuva 145. Ikkunoiden vesipellissä havaittiin rako rakenteisiin.*

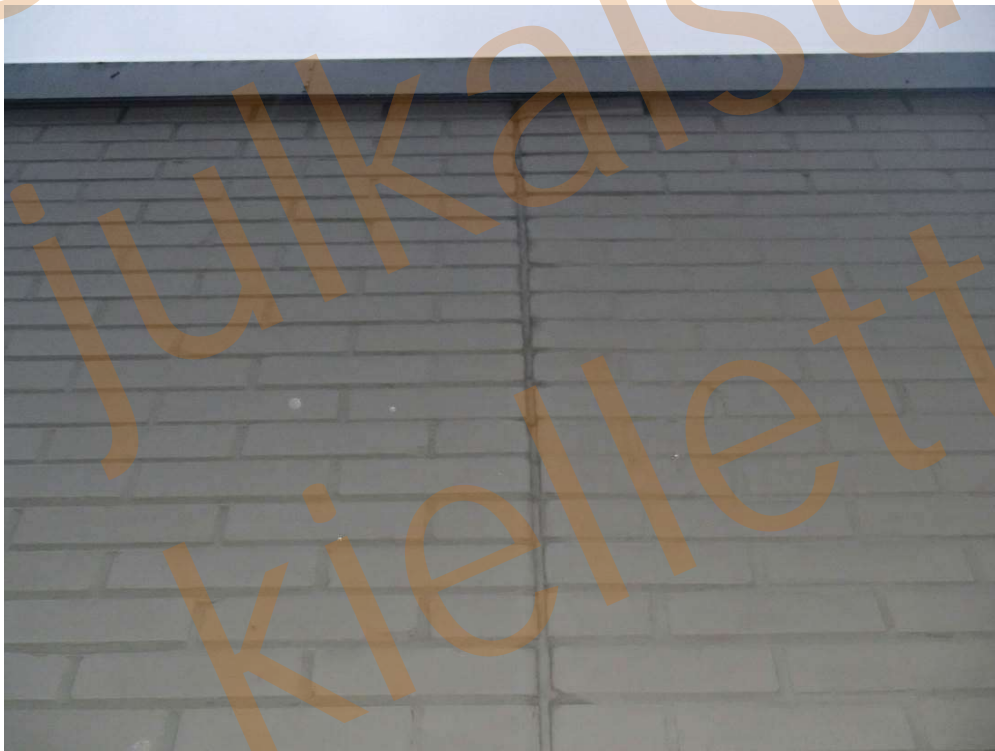
*Kuva 146. Elastiset saumamassat ovat ikääntyneet.*

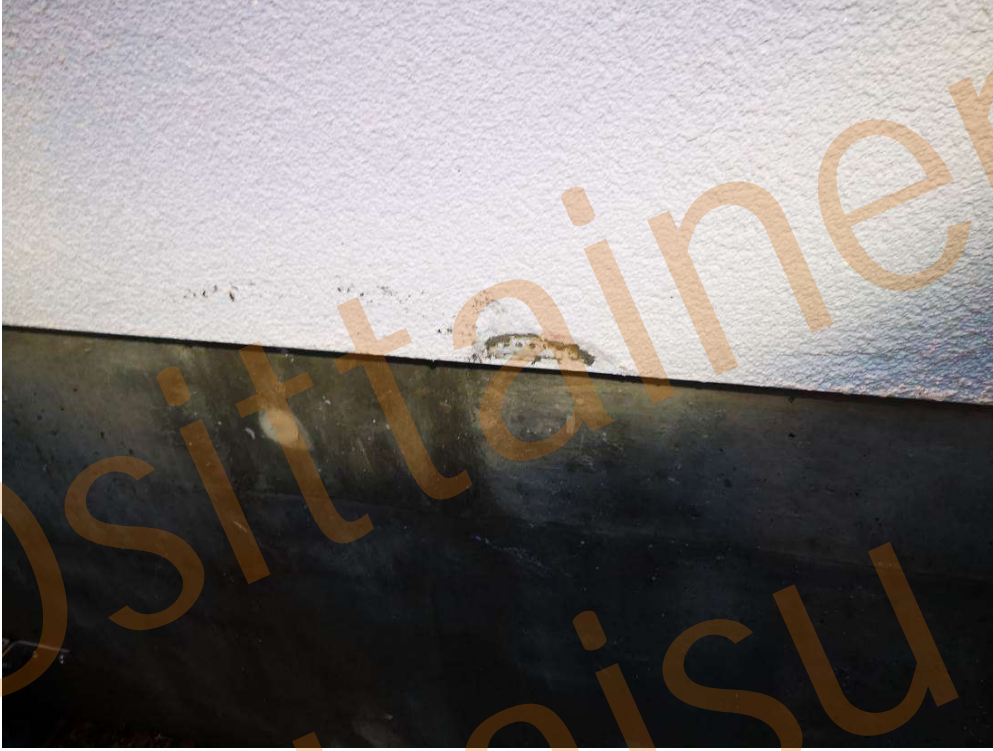
*Kuva 147. Vuonna 2015 rakennetun laajennusosan julkisivun alaosassa havaittiin mekaaninen vaurio.*

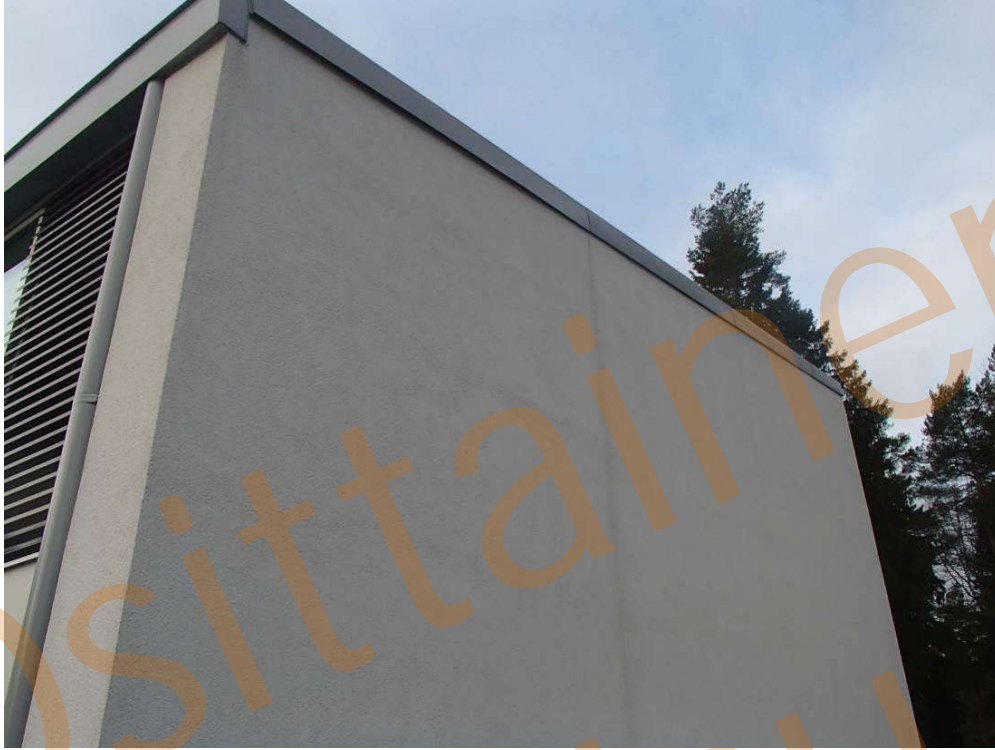
*Kuva 148. Sadevesi ohjautuu paikoin otsapellityksiltä julkisivuille.*

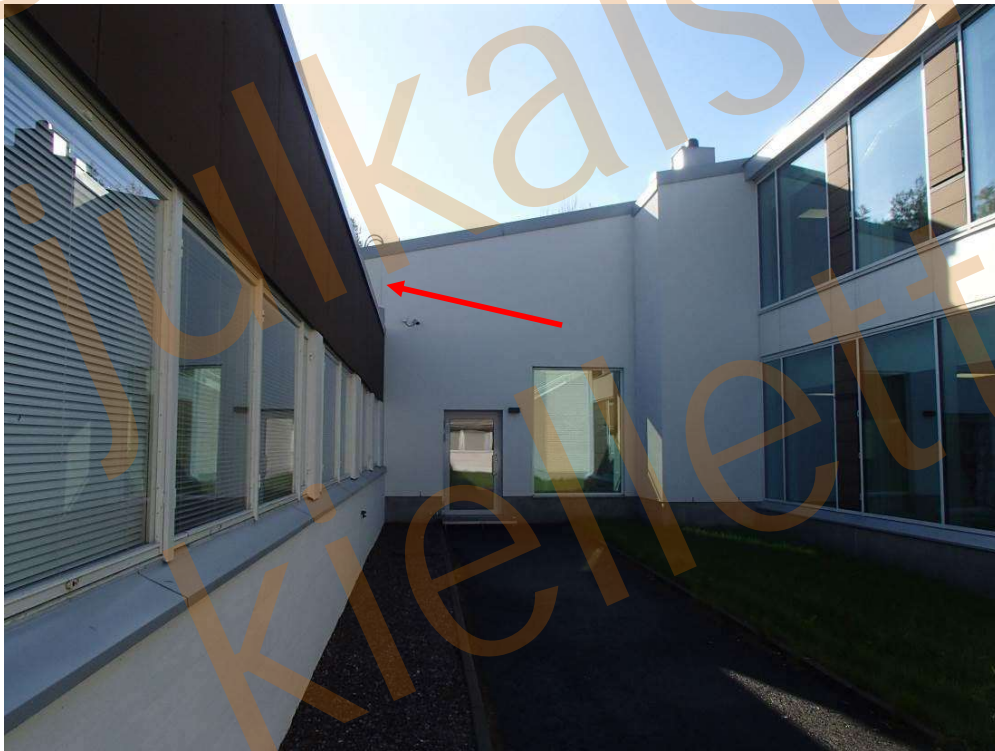
*Kuva 149. Rajapinnan elastisessa saumamassa havaittiin vaurio.*

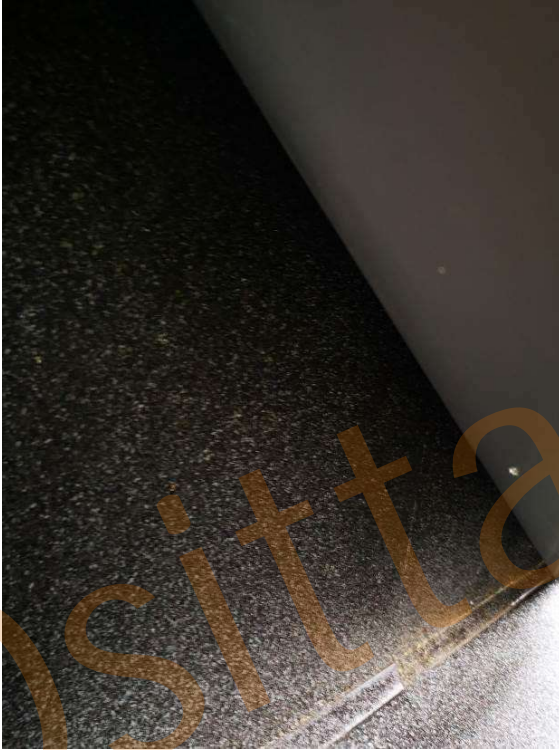
*Kuva 157. Liikuntasalin alaosan bitumikermin ylösnosto on viety vesipellityksen tasolle.*

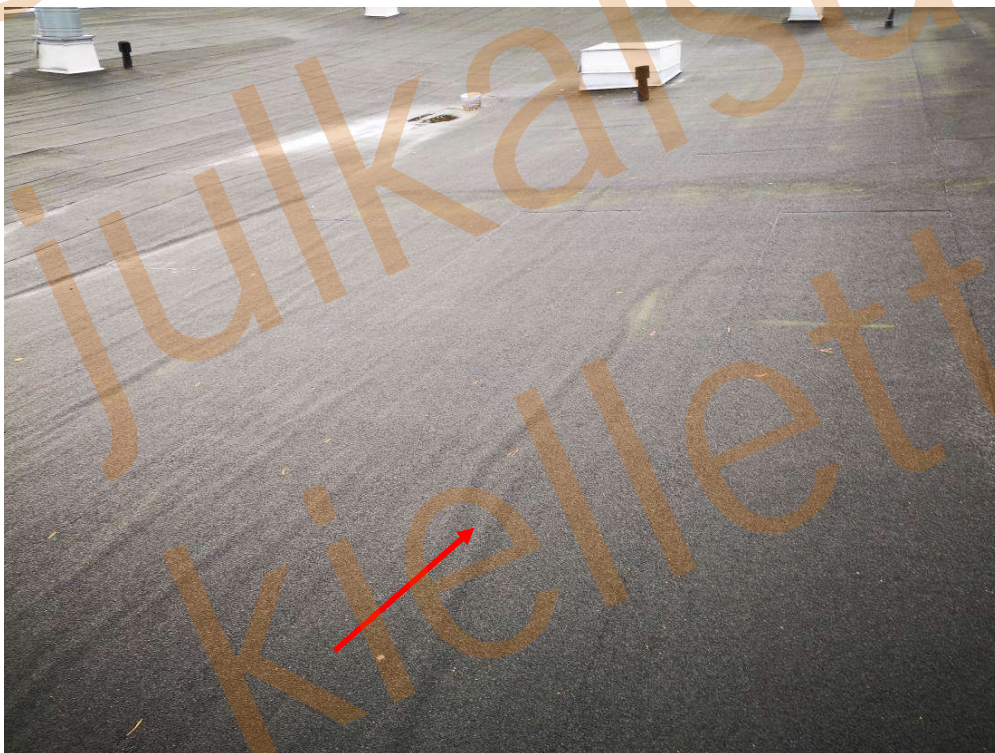
Kuva 163. Juhlasalin bitumikermikatteen poimuuntumista.

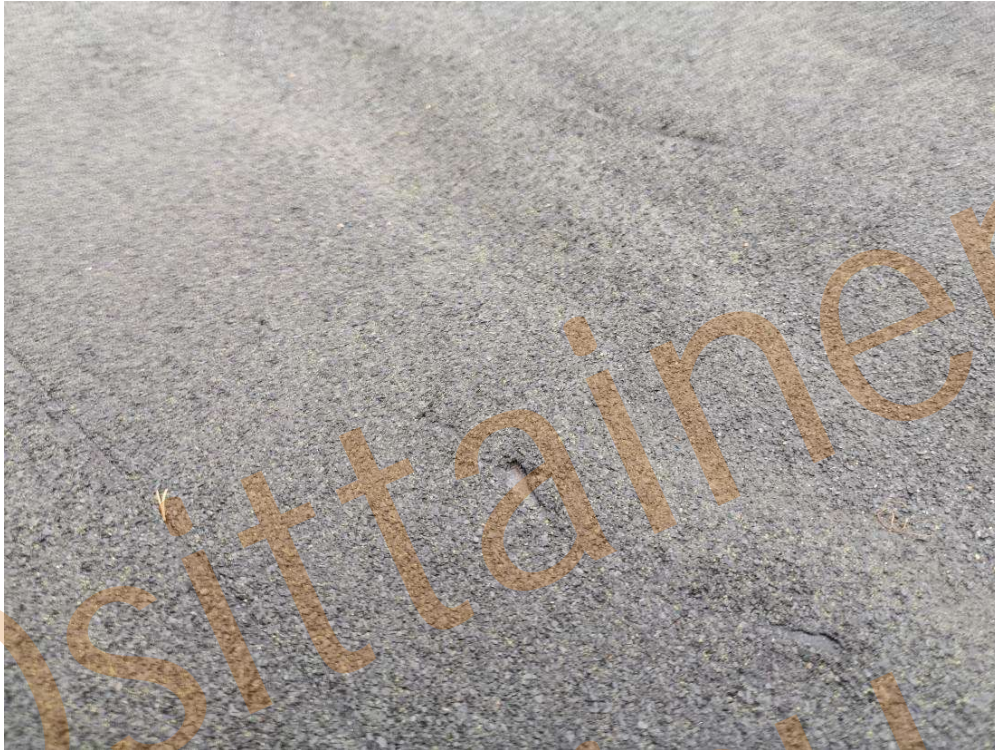
*Kuva 166. Juhlasalin bitumikermissä havaittiin vaurioita.*

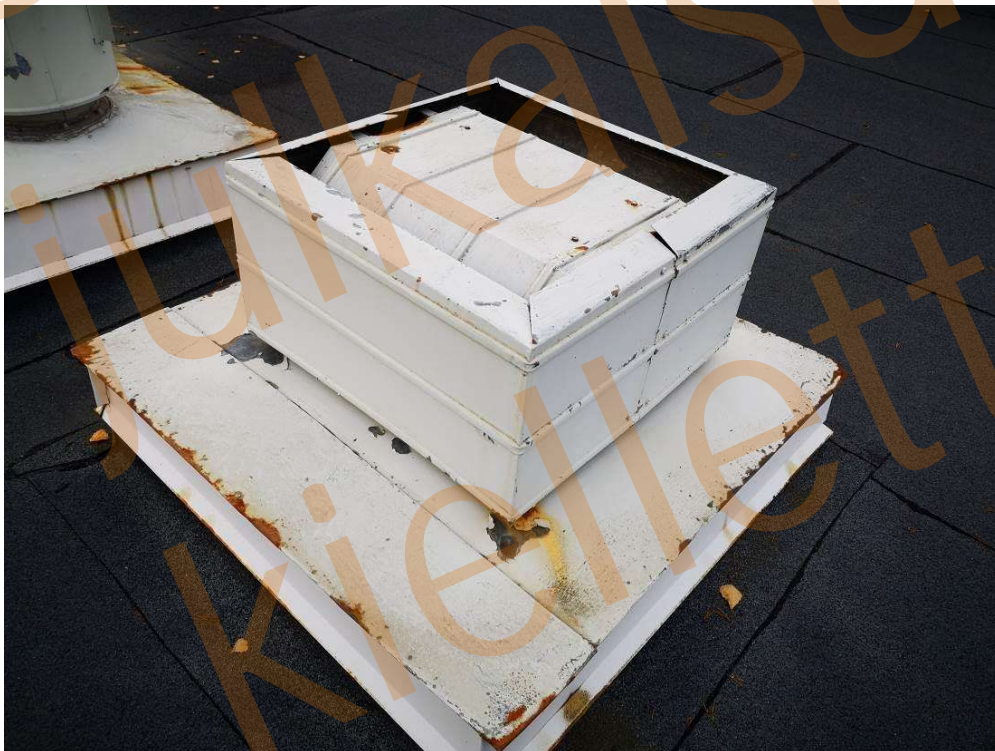
*Kuva 167. Kattotarvikkeiden suojaellitysten maalipinnat ovat vaurioituneet.*

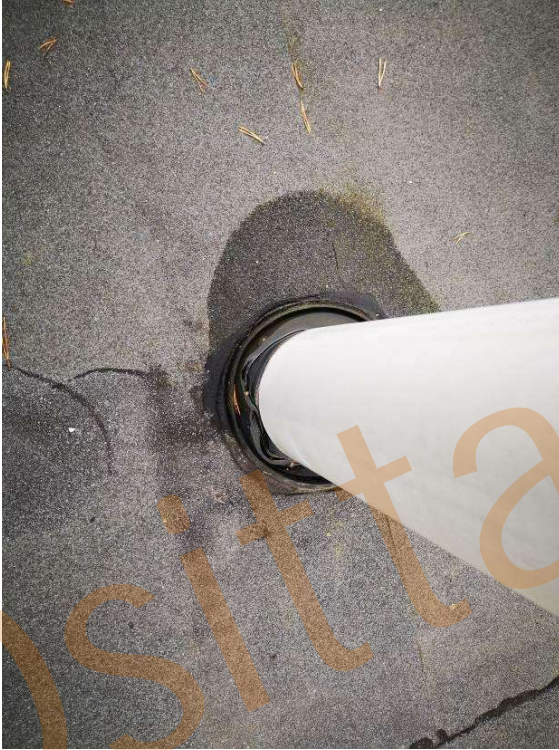
*Kuva 168. Kattotarvikkeiden läpivienneissä ei havaittu tiivistystä, mutta läpivientien ympärillä on vedeneristelaipat.*

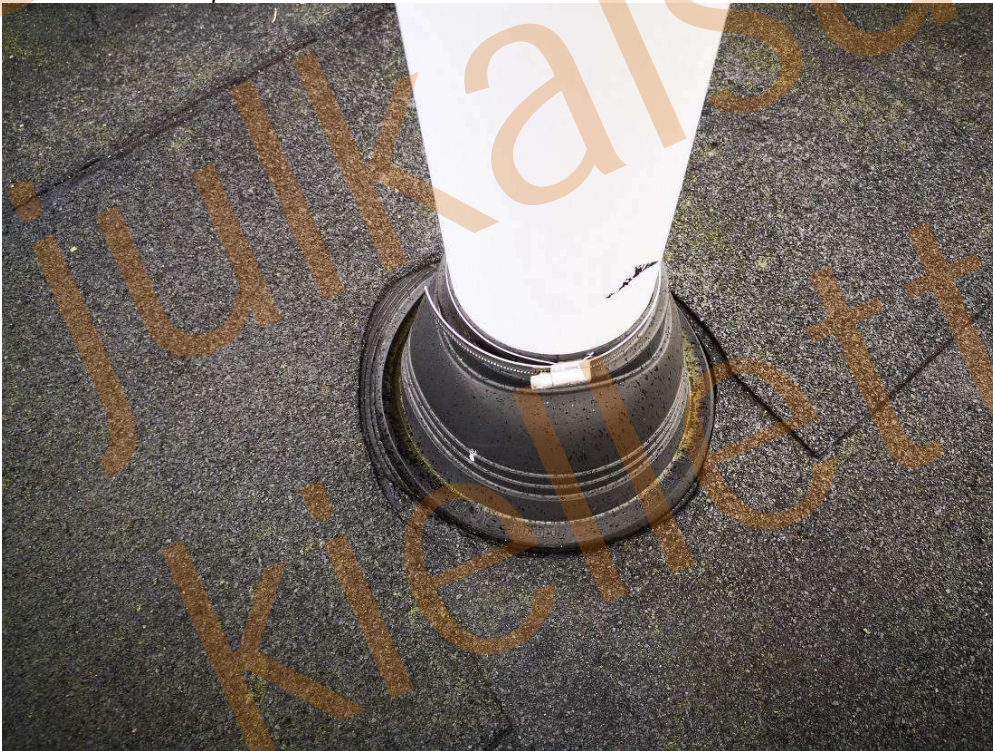
*Kuva 169. Kattotarvikkeiden läpivienneissä ei havaittu tiivistystä, mutta läpivientien ympärillä on vedeneristelaipat.*

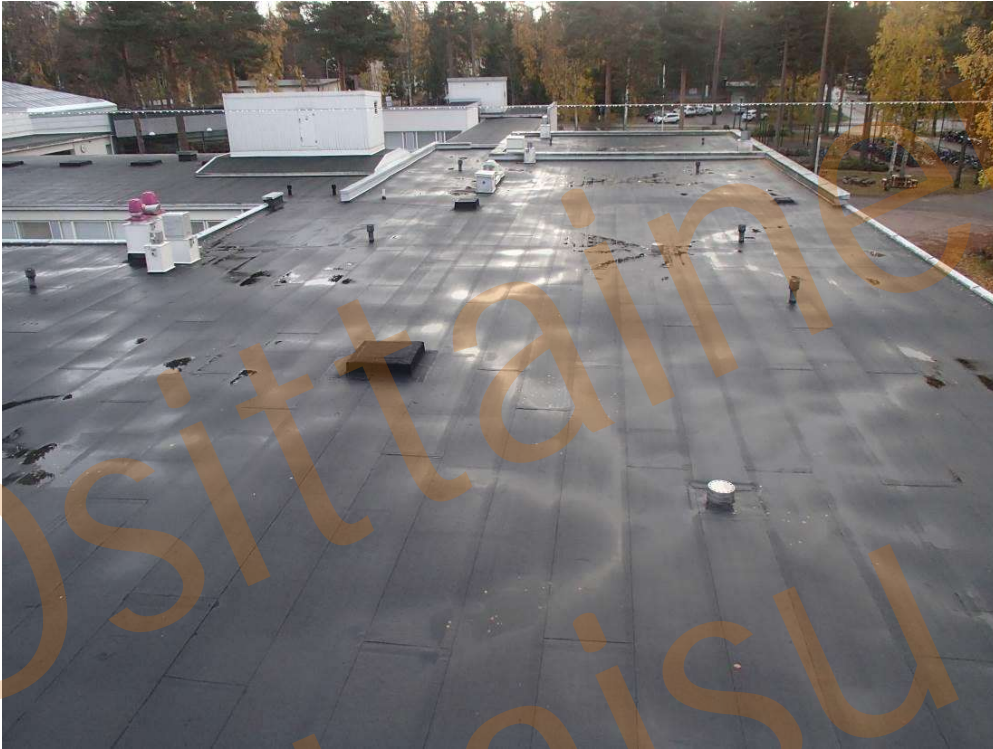
*Kuva 170. Vesikaton lammikoitumista 1977 rakennetun laajennusosan kattopinnoilla.*

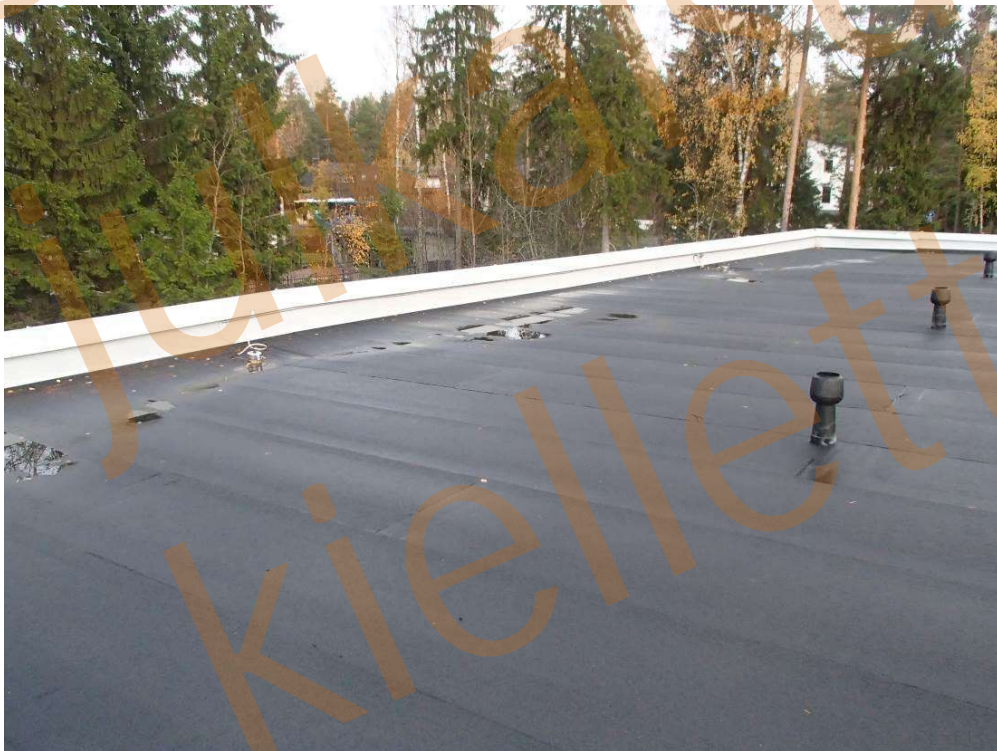
*Kuva 174. Vesikaton lammikoitumista auditorion kattopinnoilla.*

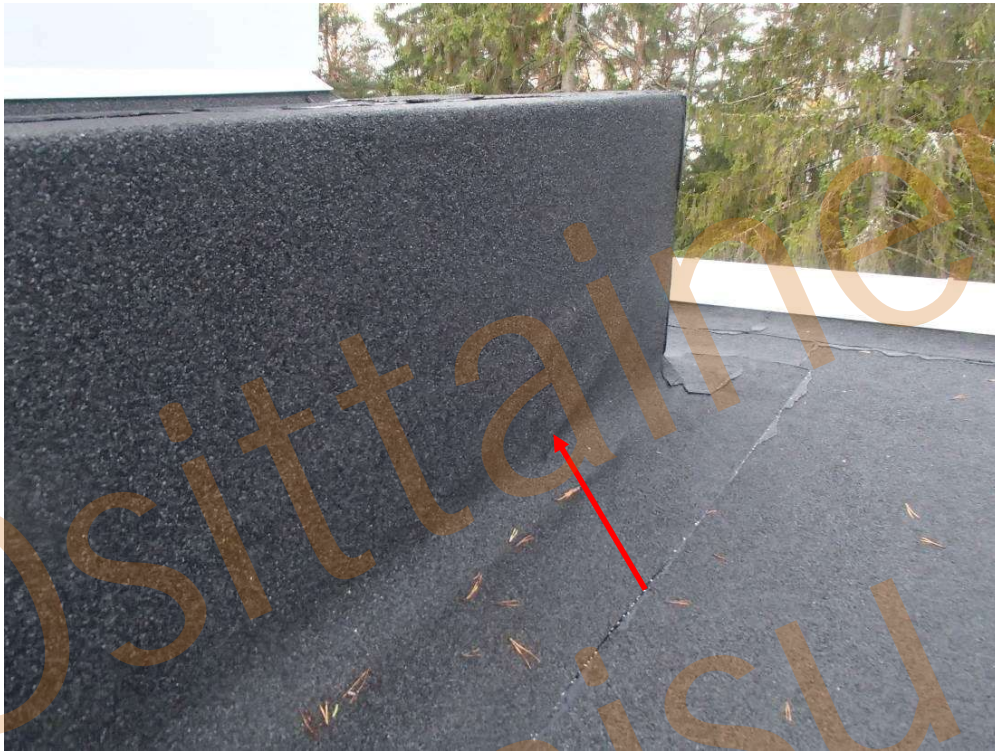
*Kuva 175. Bitumikerminatteen poimuuntumista 2015 rakennetussa laajennusosassa.*

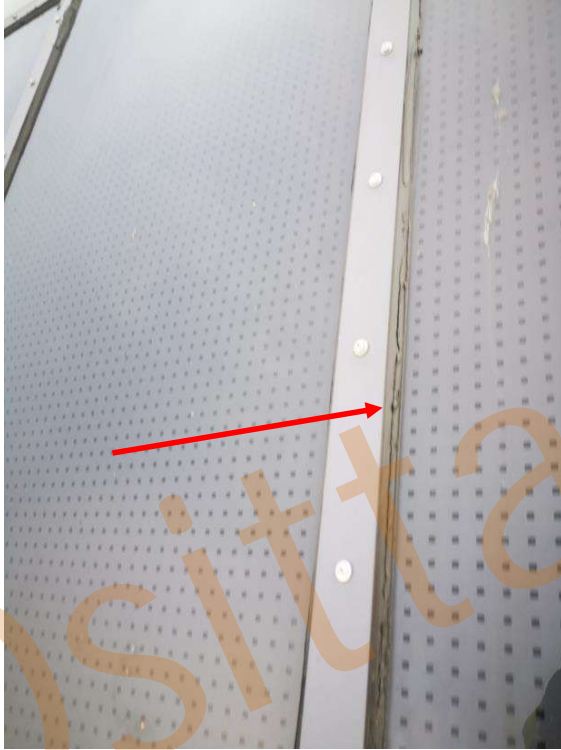
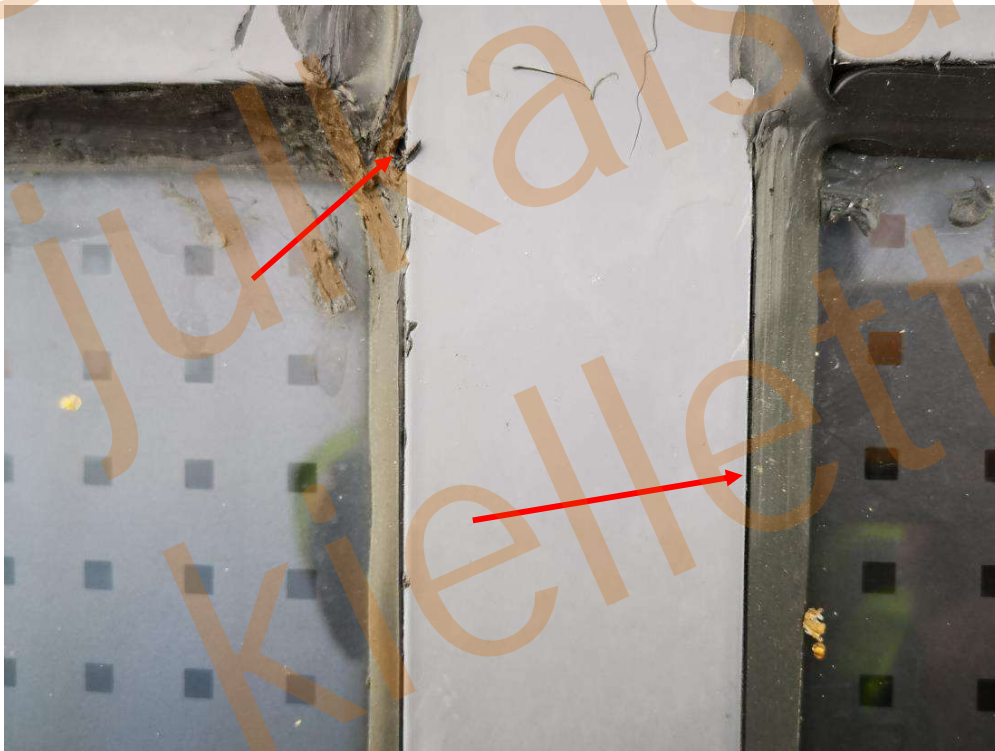
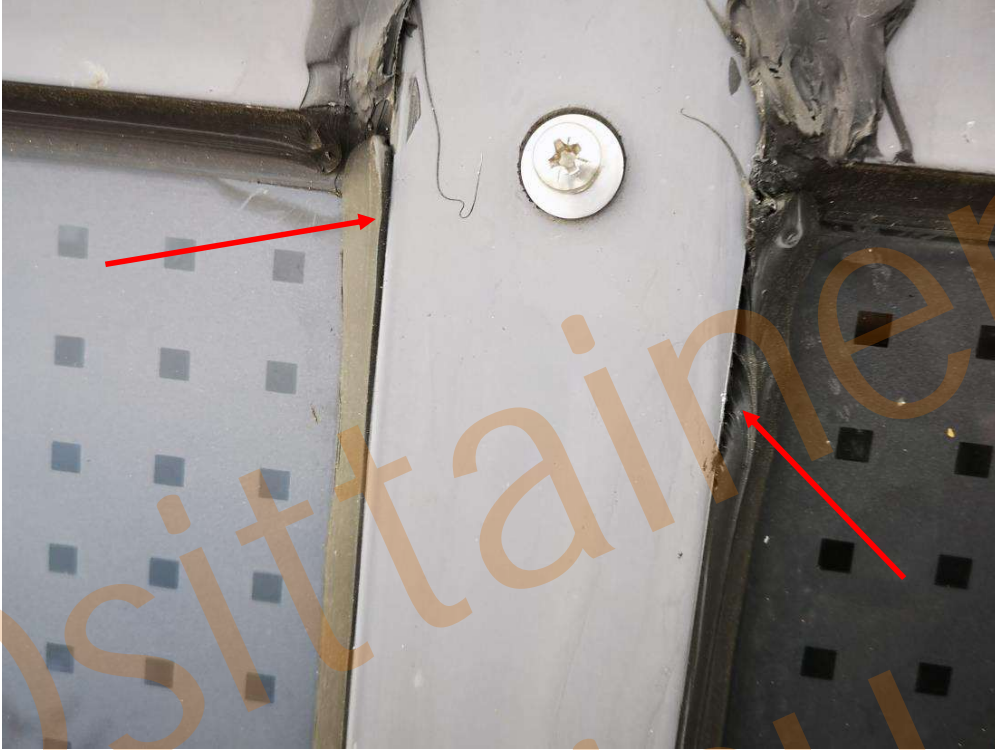
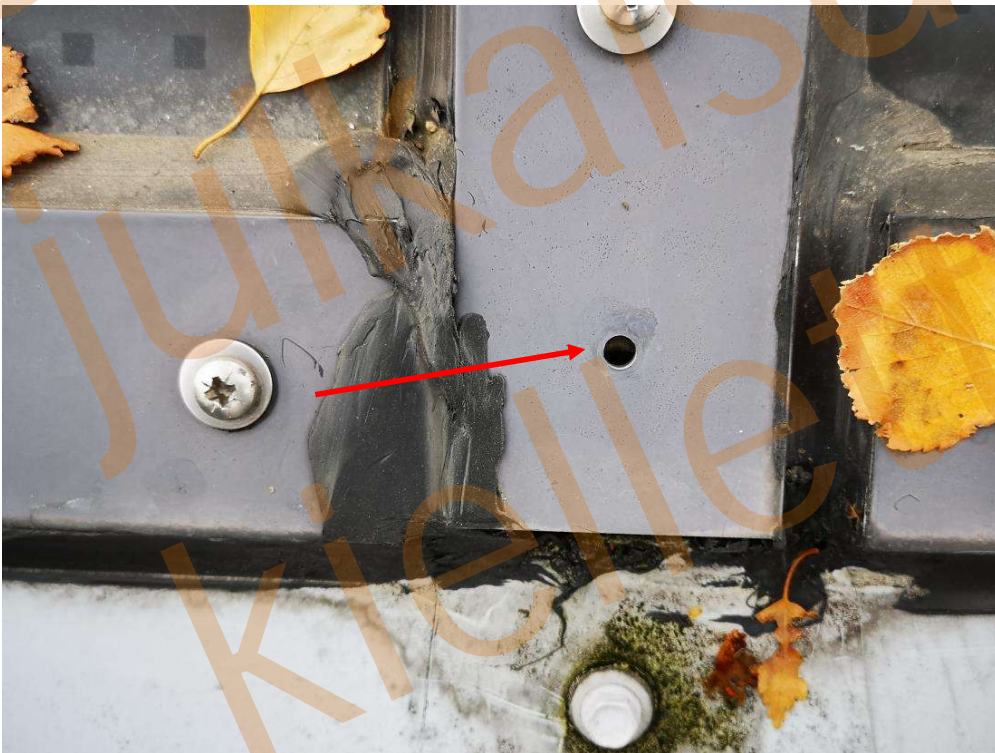
Pyramidiosuuden lasielementtien väliset saumamassat ovat vaurioituneet ja saumamassat ovat paikoin irtoilleet reunoistaan ja saumamassoissa oli havaittavissa halkeilua. Valokaton peitelistoista on irronnut ruuveja, joiden seurauksena listoissa on reikiä rakenteisiin.

Kuva 176. Lasikaton tiivistyksen vaurioita.

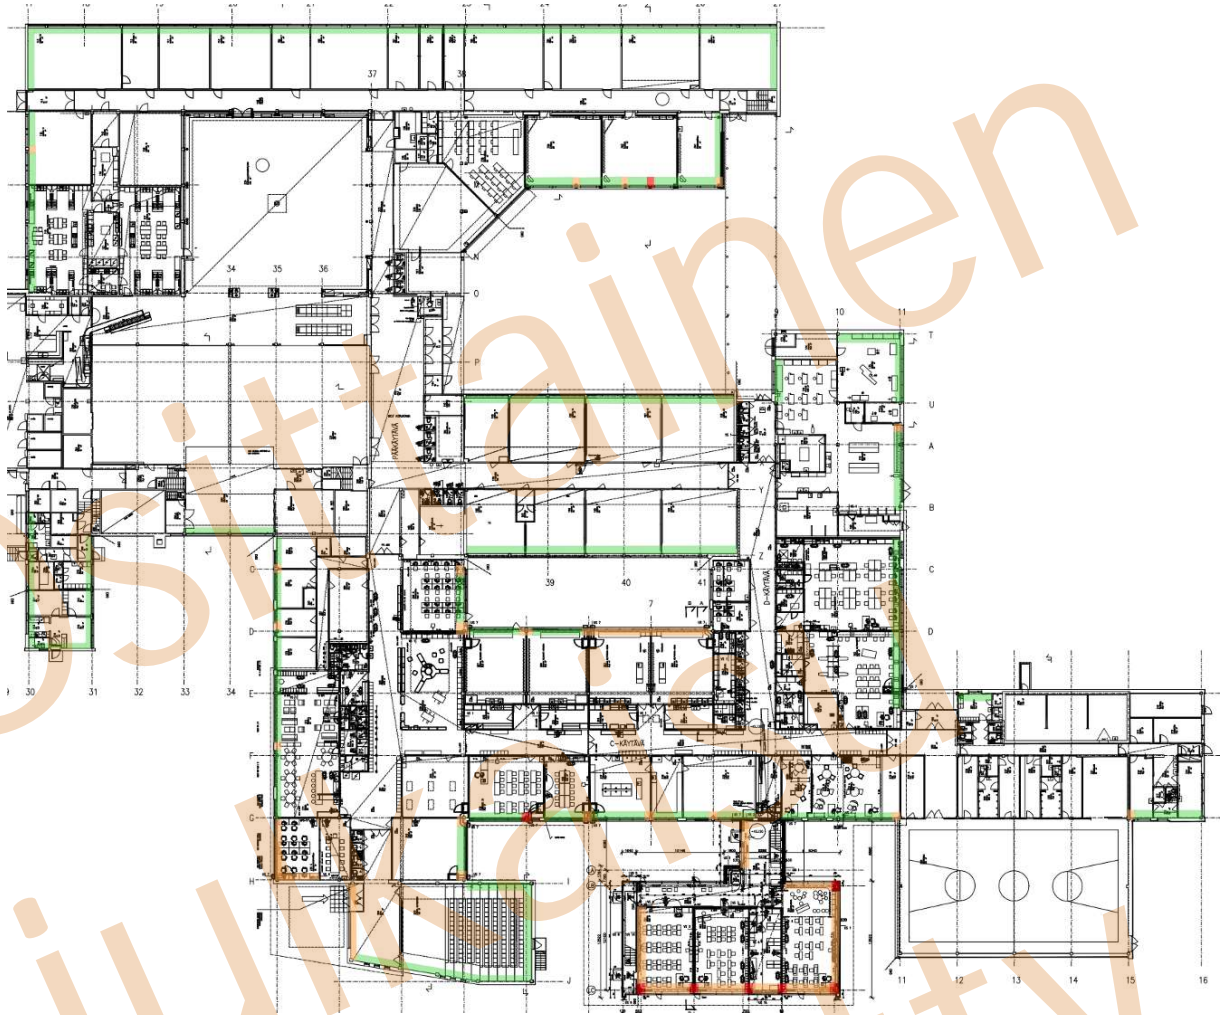
Kuva 180. Pintakosteuskartoitus ja viittomittauskohdat.

Pintakosteuskartoituksen perusteella koulurakennuksen opetustiloissa havaittiin viitteitä vain paikallisista kohonneista kosteuspitouksista, mutta systemaattista kosteutta rakenteissa ei havaittu. Pintakosteusmittarilla on saatu korkeampia tuloksia pääsääntöisesti pilareiden ympärillä, joissa raudoitusteräket ovat aiheuttaneet pintaosoittimen lukuarvon nousua.

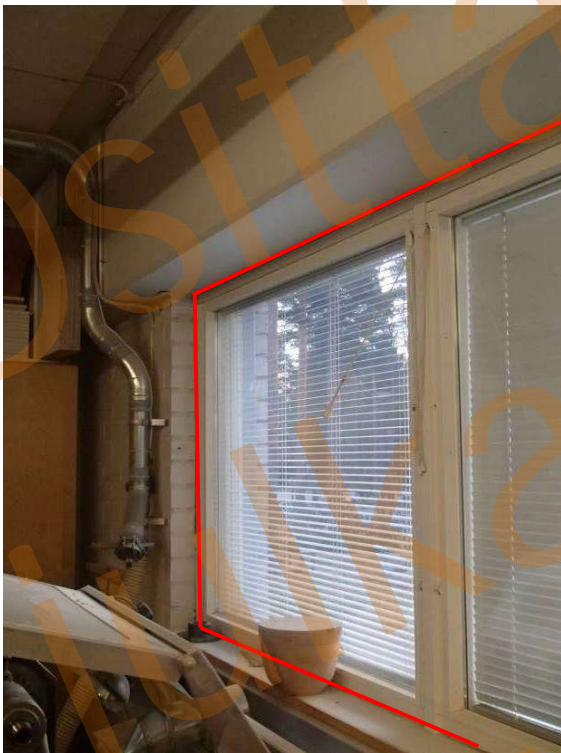
Merkkiainekokeen perusteella havaittiin rakenteiden läpi ilmavirtauksia ulkoilmasta sisäilmaan. Vuotokohtat olivat pääasiassa sisärungon halkeamissa sekä eri rakenneosien rajapinnoissa.

Kuva 182. Konesalin ilmavuotopaikat.
