Kasavuoren koulukeskus

Sisäilma- ja rakennustekninen kuntotutkimus

Kasavuorentie 1
02700 Kauniainen

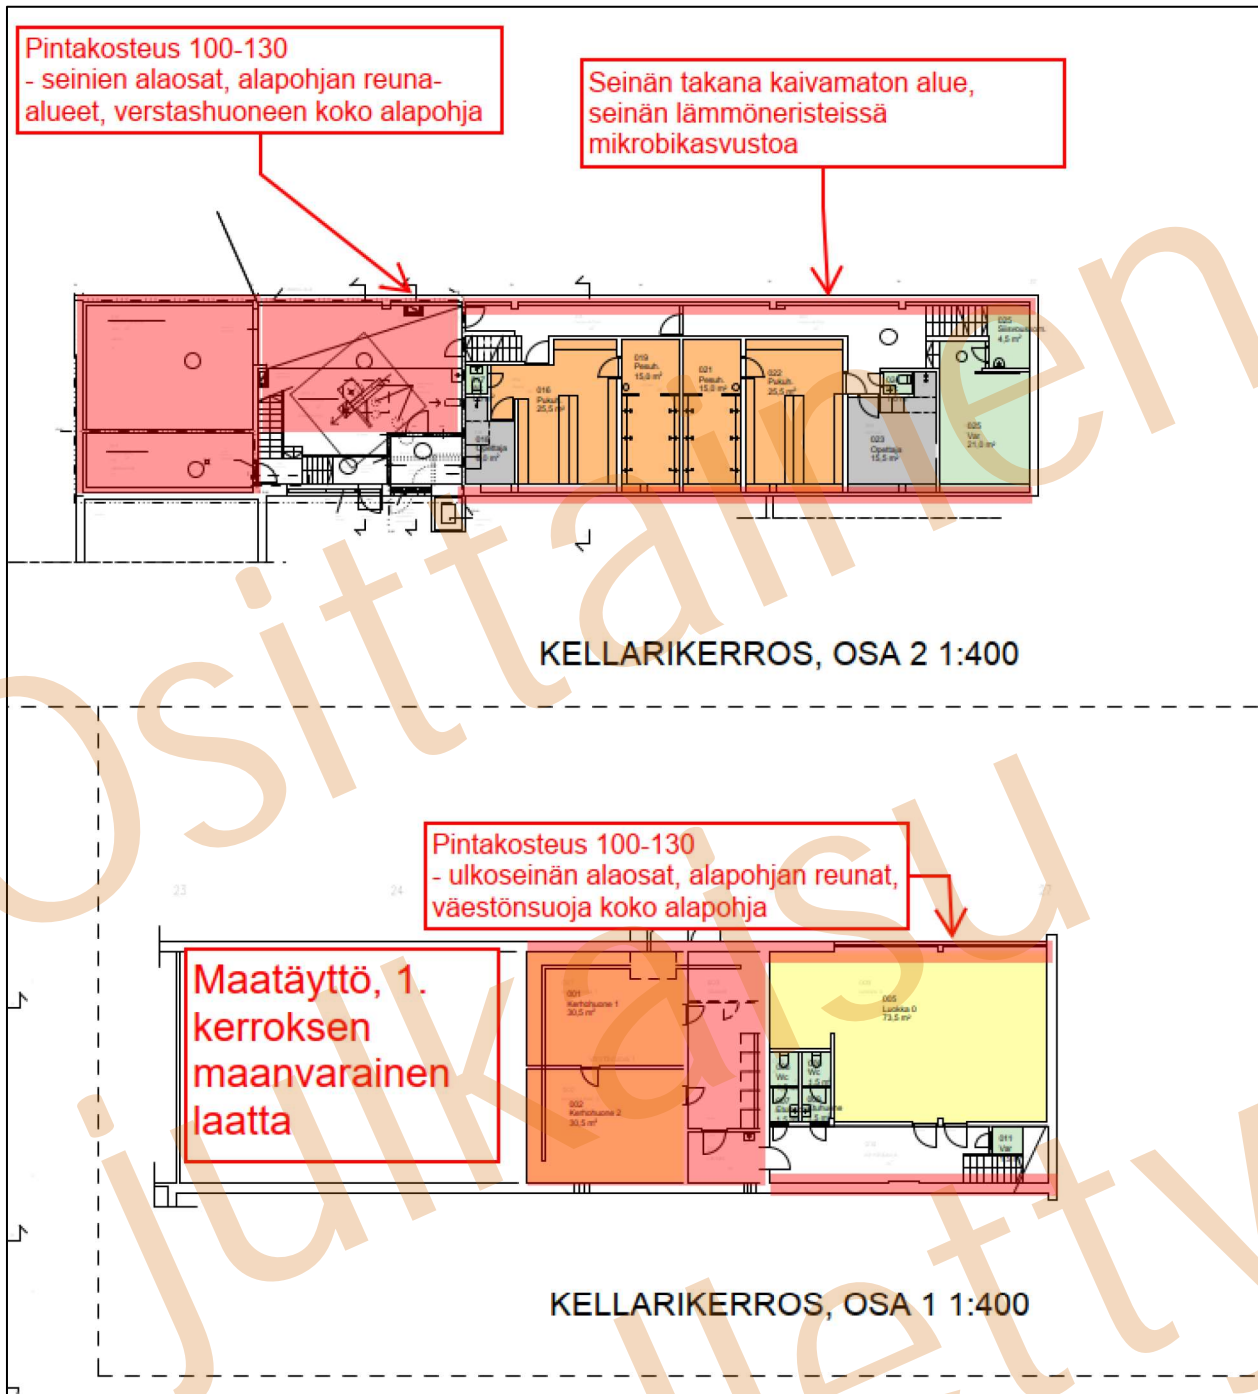
Luokkatilassa kellarin alapohjan pintakosteuslukemat olivat reunoilta koholla, noin 50 cm päässä ulkoseinästä, keskellä lukemat olivat alhaisia.

Maanpaineseinillä alaosan pintakosteuslukemat olivat koholla.

Väestönsuojassa pintakosteuslukemat olivat lattiassa kauttaaltaan koholla, seinissä alaosastaan koholla. Lattiassa oli vinyylilaattoja irti, ja ovien kynnykset märkiä.

Pintakosteuslukemat olivat koholla lattiassa ja maanpaineseinien alaosassa kellarin alimmalla osiolla.

Kuva 5. Kellarit 1 ja 2, pintakosteuskartat

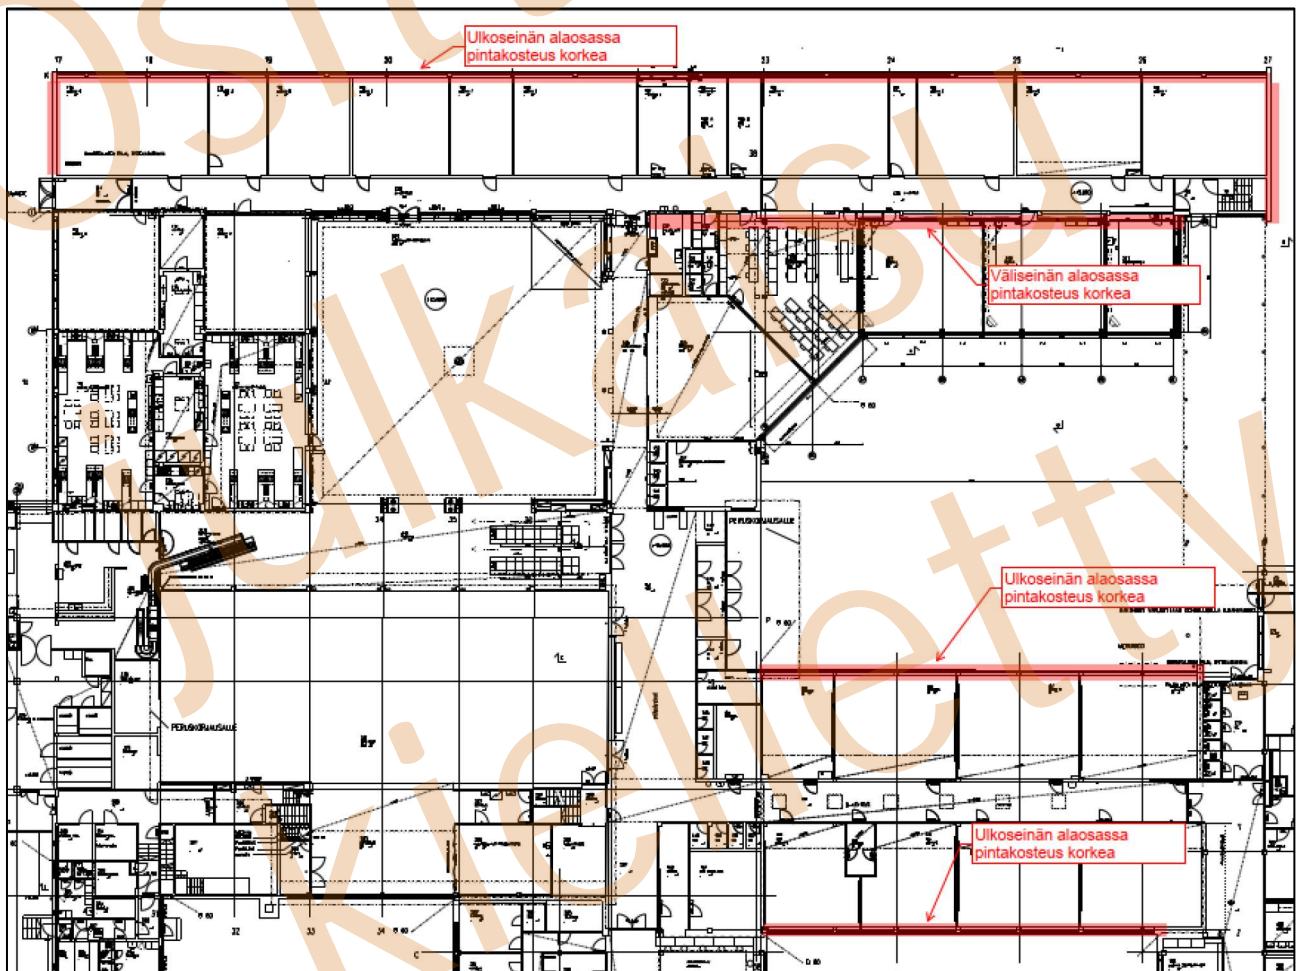
Koholla oleva pintakosteus johtuu todennäköisesti kapillaarisesta kosteudensiirtymästä. Ulkoseinärakenteen alaosa on maanvastaista, alapohjalaatta on maanvastainen.

V. 1967 ja 2001 rakennetun laajennuksen välinen väliseinä on vanha ulkoseinä. Seinän alaosassa pintakosteus oli koholla.

Kuva 6. Seinärakenteet, joissa pintakosteudet koholla, v. 1967 osa.

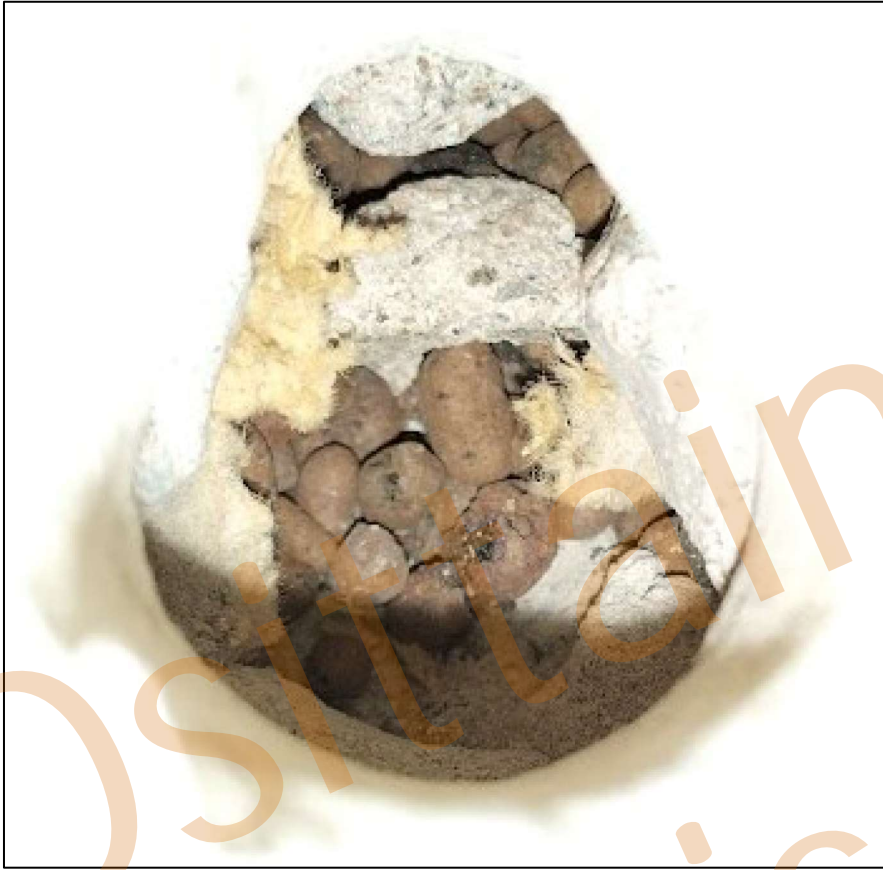
Kevytsorasta otetuissa mikrobinäytteissä esiintyi kosteusvaurioindikaattoreita, mutta varsinaista mikrobikasvustoa ei todettu. Viitteitä kosteusvaurioihin ei näytteissä todettu.

Kuva 8. Alapohjan rakenneavaus kevytsorakerrokseen.

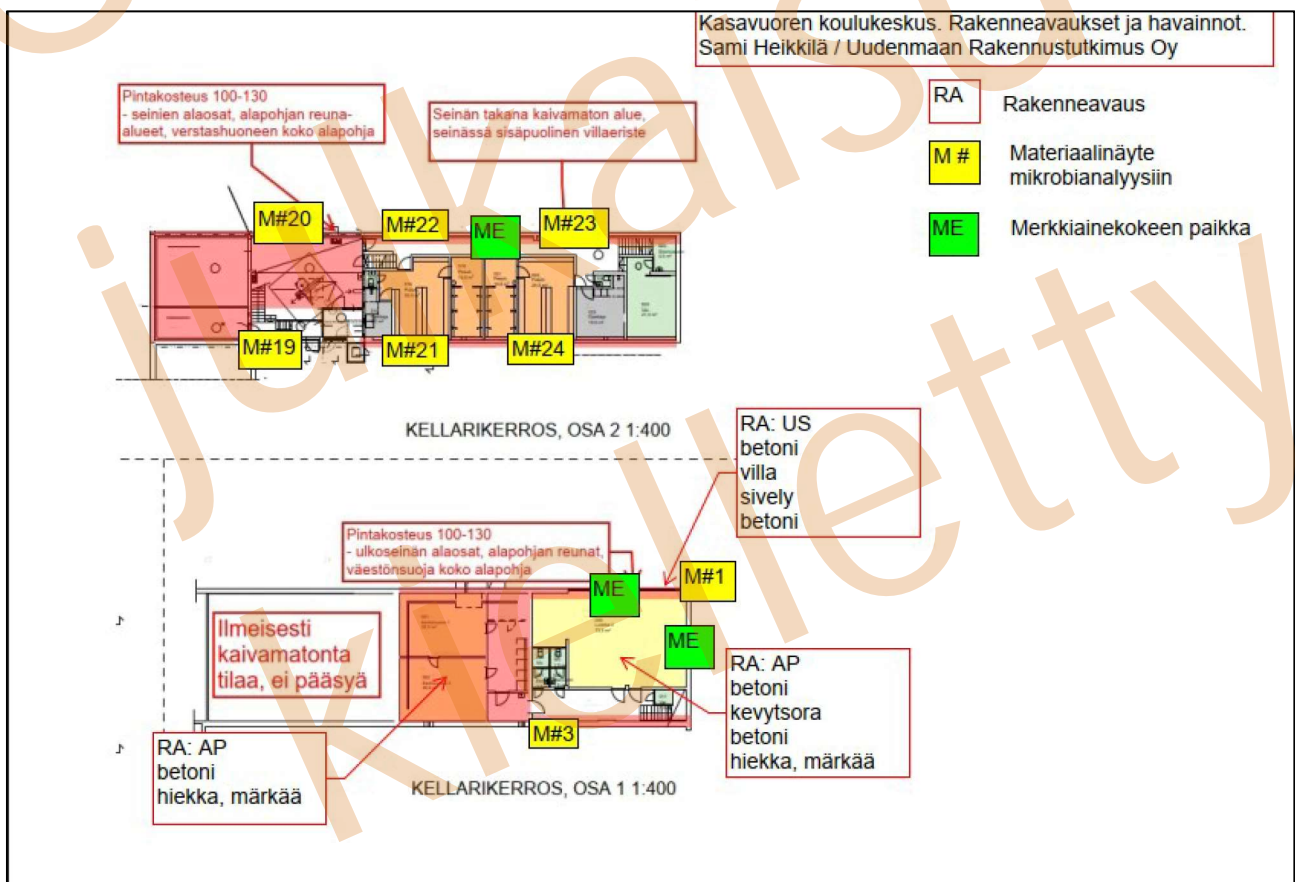
Seinästä otetuissa mikrobinäytteissä esiintyi laajasti kosteusvaurioindikaattorilajeja ja mikrobikasvustoa. Näytteitä otettiin kaikkiaan 8 kappaletta.

Merkkiainekokein havaittiin ilmavuoto kellarin 1 seinärakenteista yläpuolisiin luokkatiloihin.

Kuva 11. Kellarikerrokset. Mikrobinäytteenottopaikat, rakenneavaukset ja merkkiainekoeapaikat

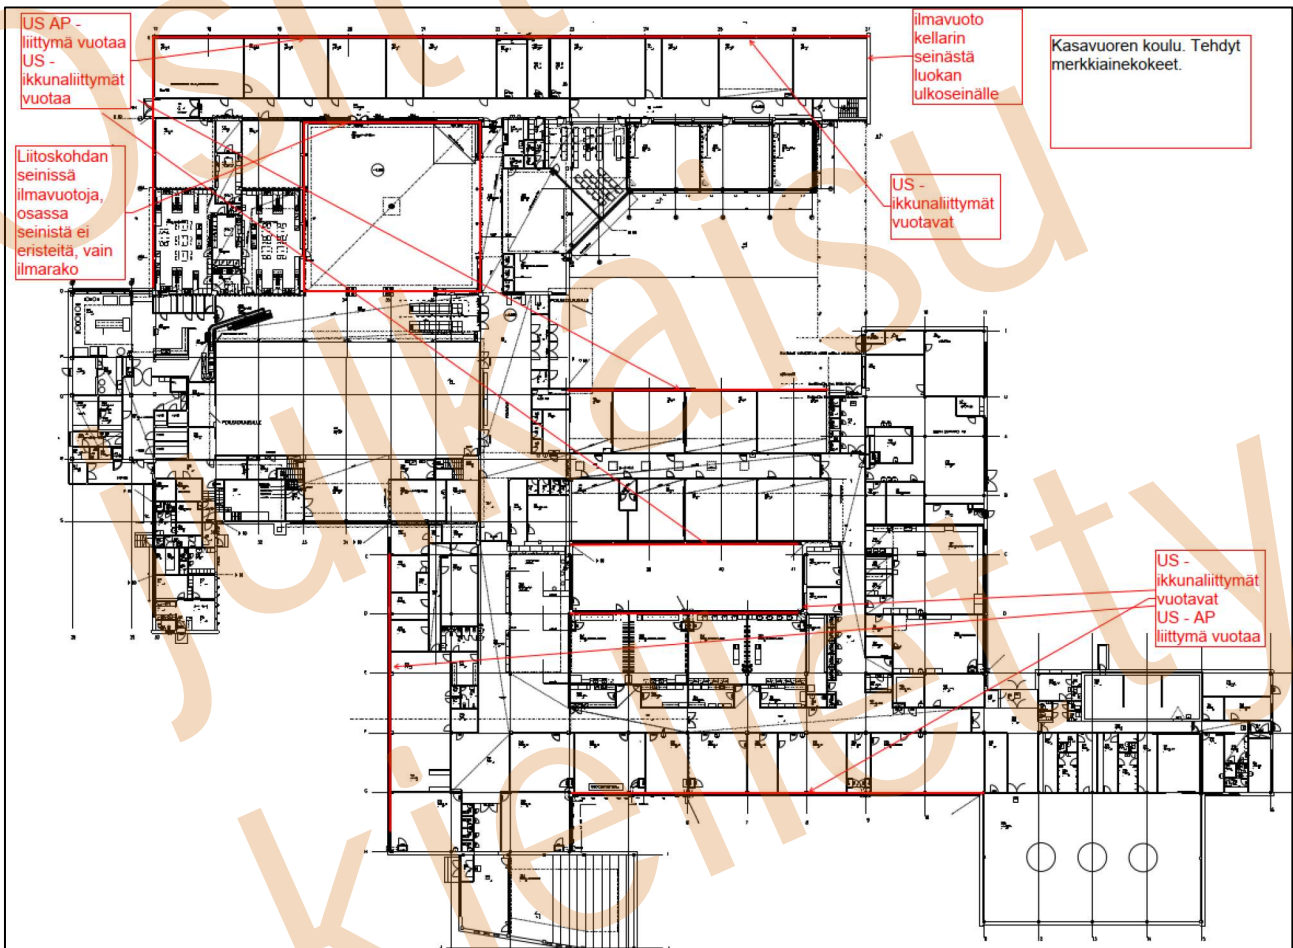
- **Ulkoseinä – alapohjaliittymissä on ilmavuotoja.**
- **Ulkoseinän eristetilasta on ilmavuotoja ikkunaliittymistä.**
- **Kellarin 1 sisempään maanpaineseinään laskettu merkkiaine havaittiin ensimmäisen kerroksen luokassa.**
- **Kellarin 1 luokan 005 alapohja-ulkoseinäliittymät vuotavat**
- **Ruokalan ja ympäröivien luokkien / käytävien vanhat ulkoseinät vuotavat**

Kuva 18. Merkkiainekokeiden tulokset

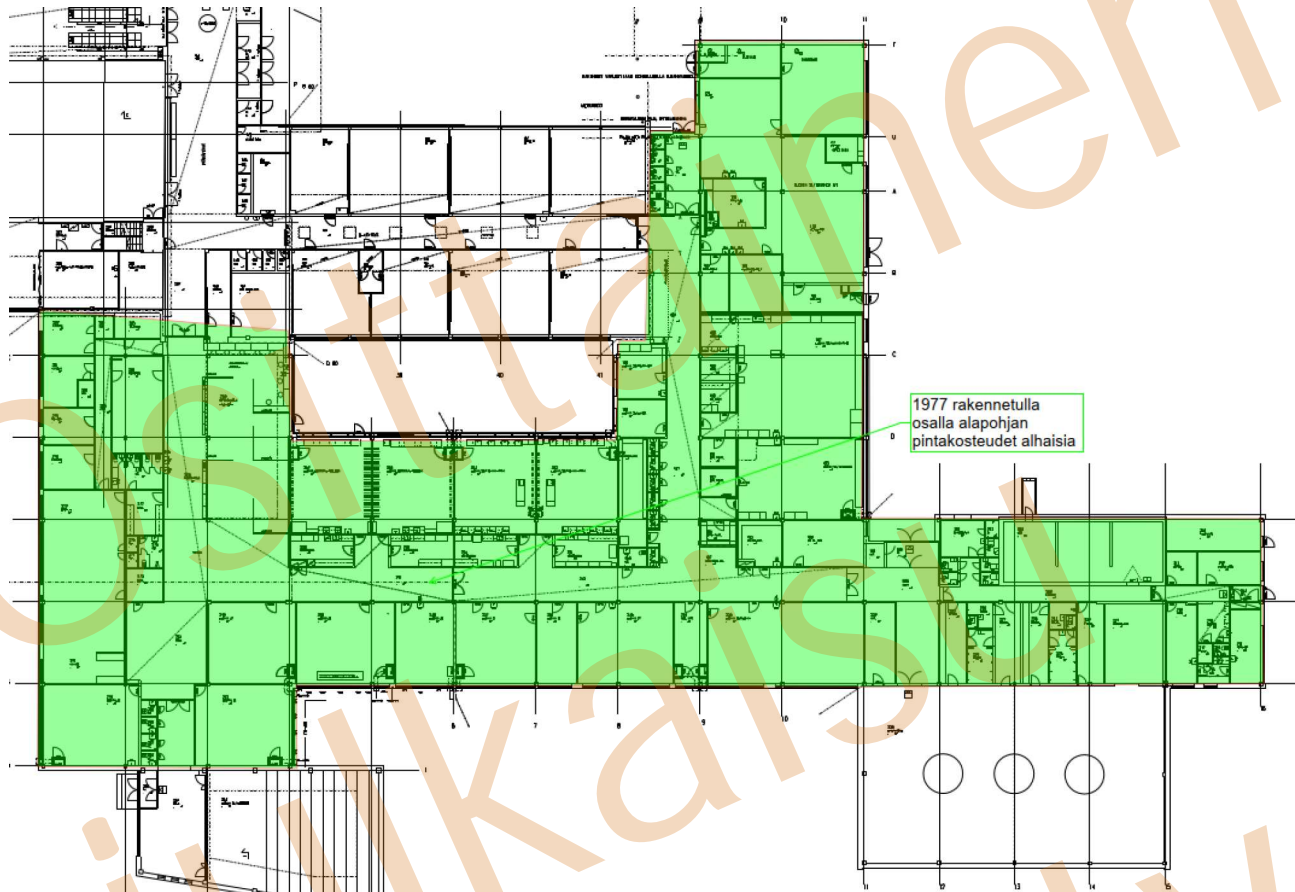
Merkittävästi kohonnutta kosteutta ei havaittu.

Kuva 19. 1977 rakennettu osa, alapohjan ja ulkoseinien pintakosteudet alhaisia.

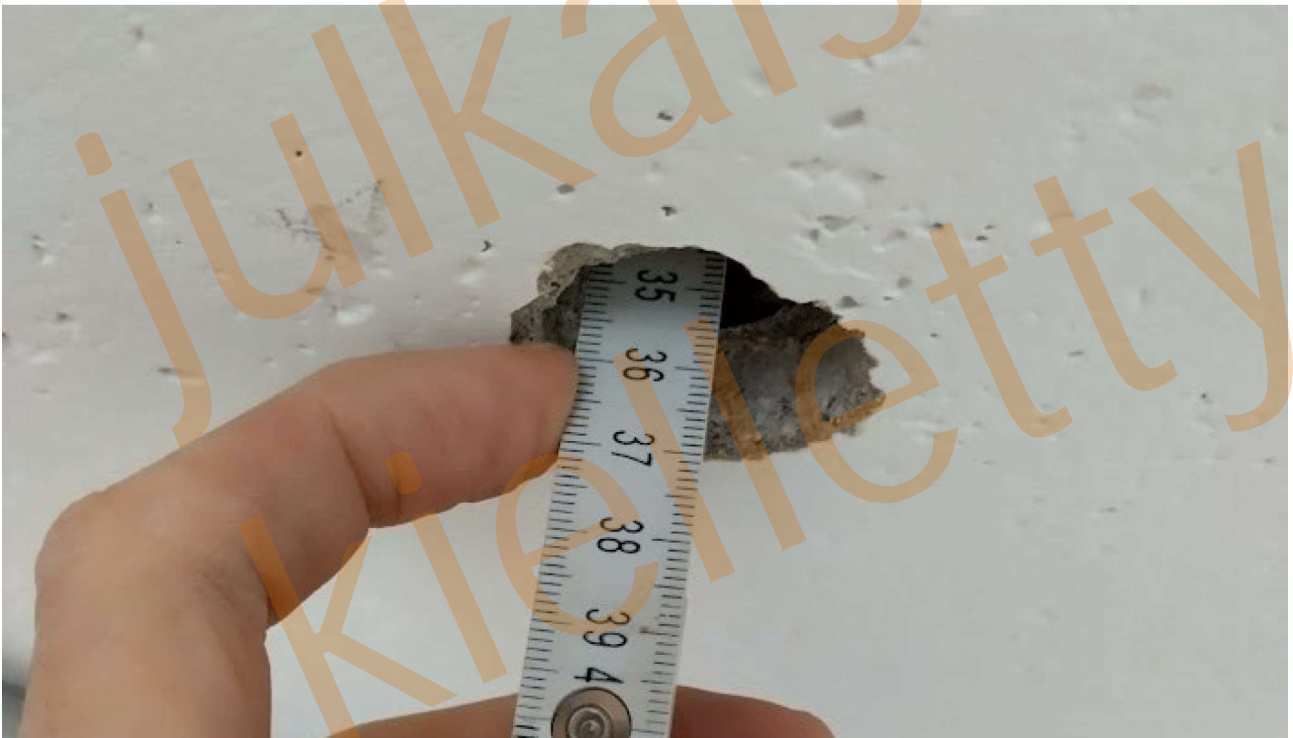
Rakenneavauksissa yläpohjarakenne oli suunnitelmien mukainen. Mikrobinäytteitä otettiin 3 kpl, näytteissä ei esiintynyt mikrobikasvustoa.

Nilcon – yläpohjarakenteissa ei havaittu vaurioita.

Kuva 23. Nilcon - yläpohjaelementin avaus ja mitta.

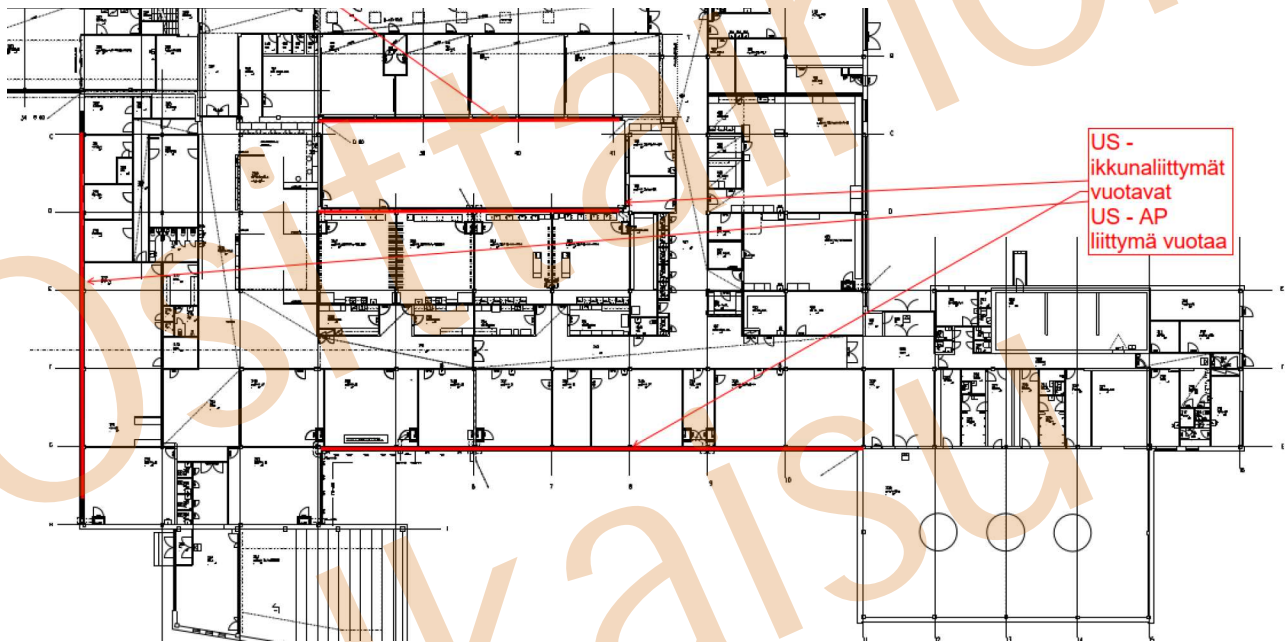
- Ulkoseinä – alapohjaliittymissä on ilmavuotoja.
- Ulkoseinän eristetilasta on ilmavuotoja ikkunaliittymistä.

Nilcon - yläpohjan merkkiainekokeissa ei havaittu ilmavuotoja.

Kuva 26. Merkkiaineilla tutkitut kohdat ja ilmavuodot, 1977 valmistunut osa.

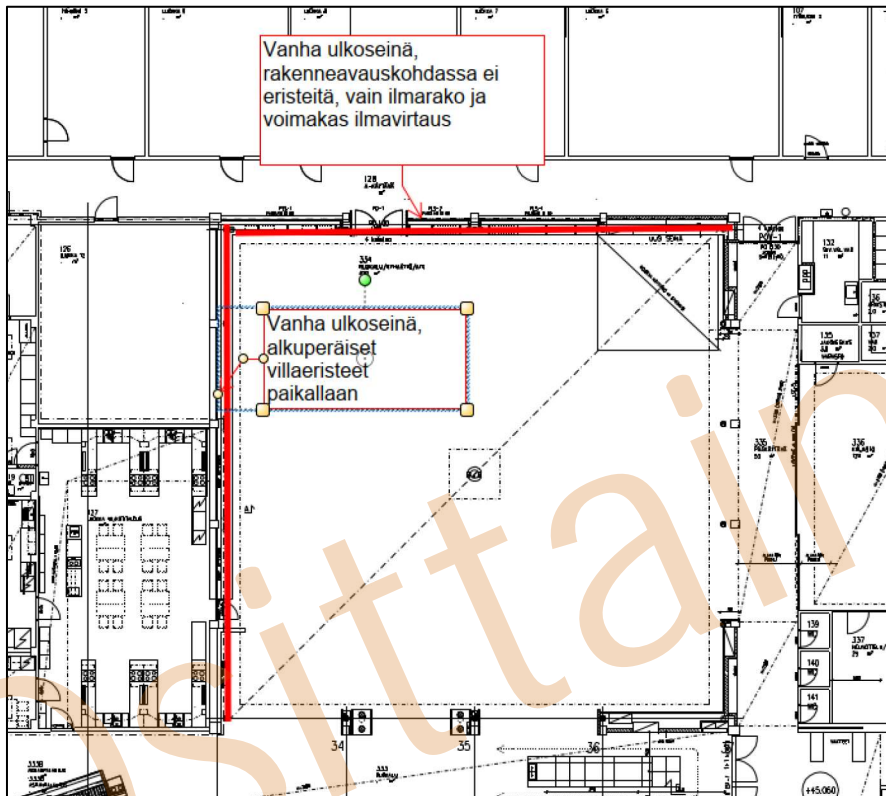
- Ruokalan ja luokan 126 välisessä seinässä on alkuperäiset mineraalivilla-eristeet.
- Ruokalan ja käytävän välisessä seinässä oli eristetilassa noin 100 mm leveä ilmarako ja voimakas ilmavirtaus. Eristetilasta tuli maakellarimainen haju.

Kuva 29. Havainnot ruokalasta.

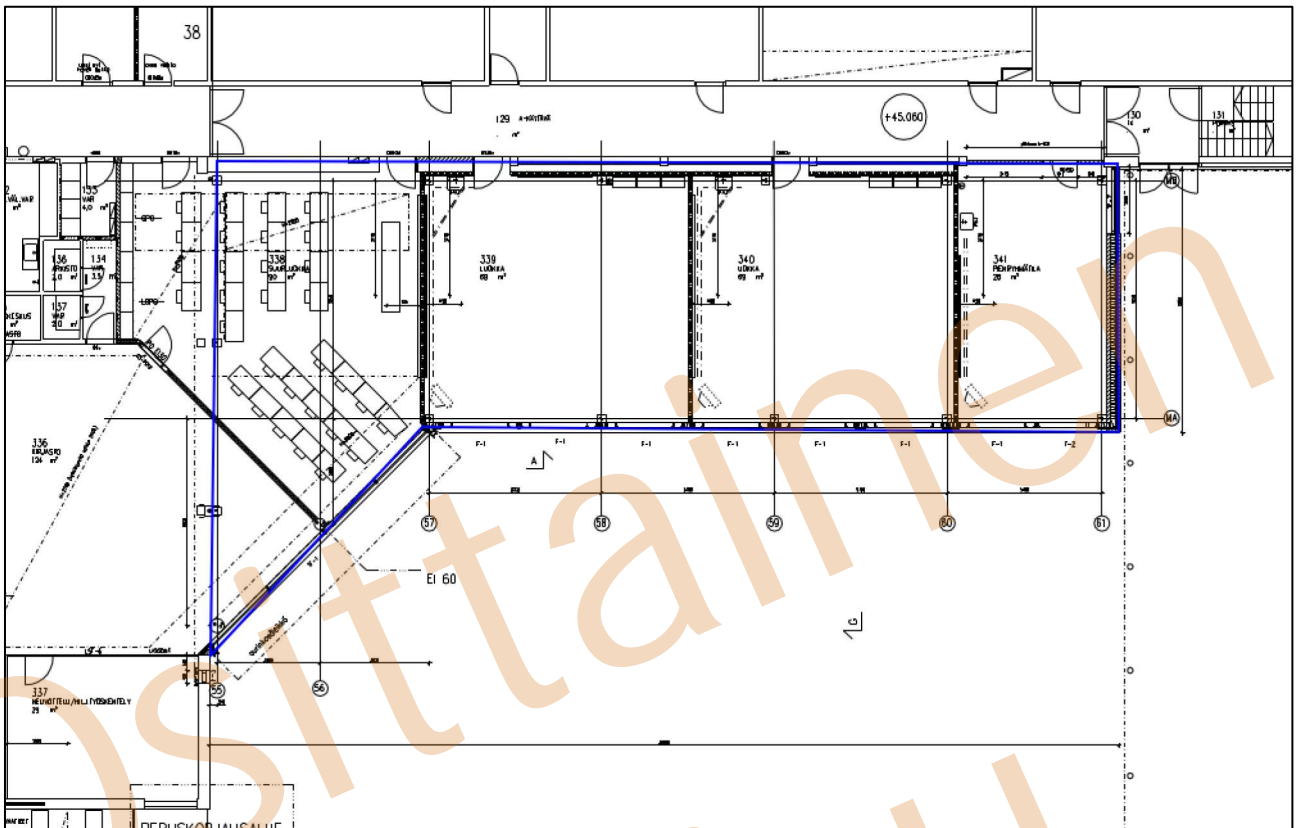
Merkitäinekoikeissa alapohja-ulkoseinä -liittymästä todettiin ilmavuotoa sisäilmaan.

Kuva 30. 2001 rakennetut luokkahuoneet. Luokkaa 338 on laajennettu samalla.

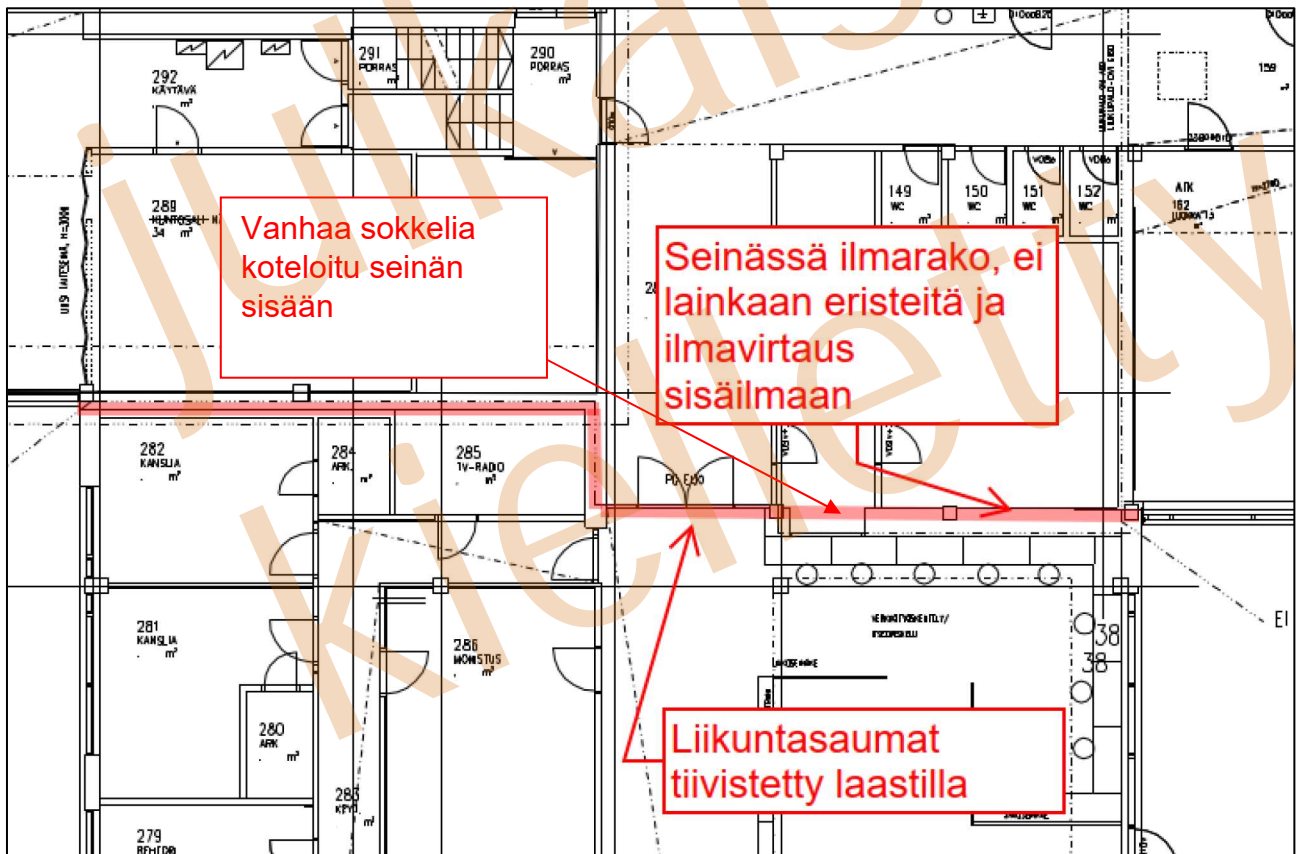
Vuosien 1967 ja 1977 välissä olevassa väliseinässä on kaksoistiilimuuraus, jossa tiilikerrosten väliin on jätetty noin 50 mm ilmarako. Ilmaraossa oli voimakas ilmavirtaus luokkatiloihin. Seinä on tilojen 161 ja 259 välillä.

Vahtimestarin kopin (tila 160) osalla seinästä on purettu osa tiilimuurauksesta ja vanha sokkeli on koteloitu kipsilevyn sisään.

Kuva 31. Liitoskohdan huomiot

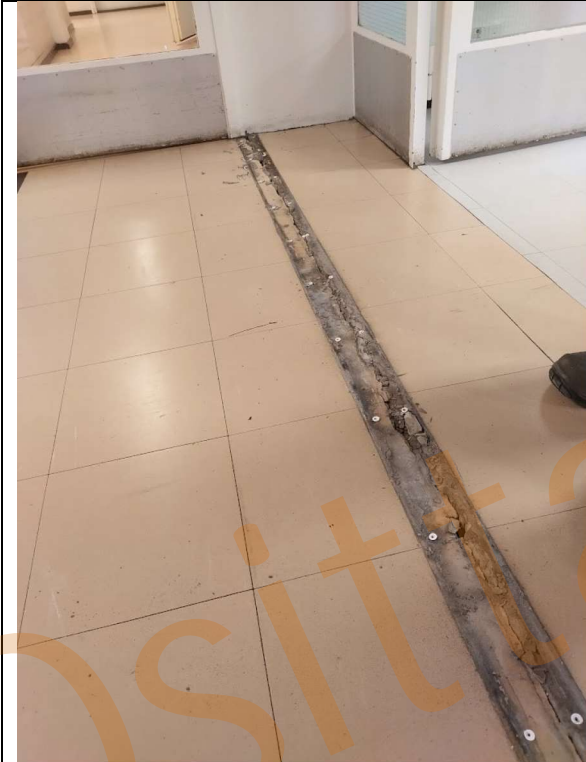
Kuva 32. Liikuntasäama on tiivistetty laastilla, eikä ole tiivis.

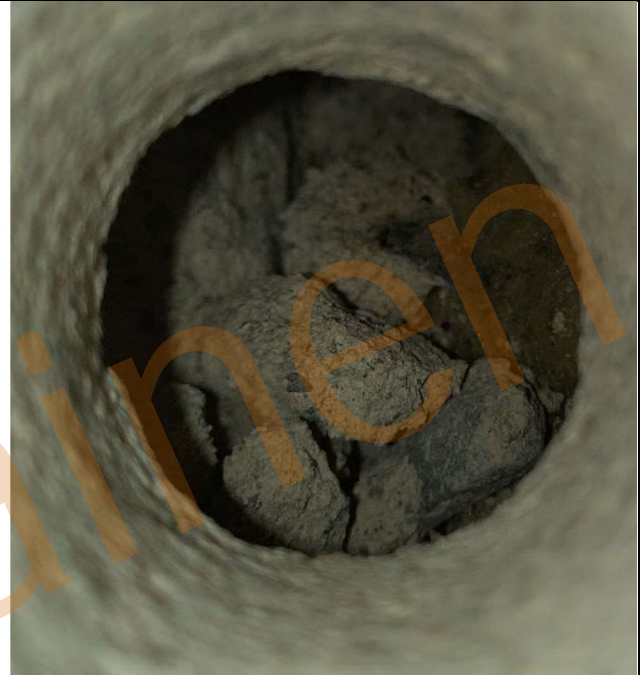
Kuva 33. Vanhan sokkelihalkaisun villaeristettä näkyvissä pintalaatan alapuolella. Eristeessä ei ollut mikrobikasvustoa.

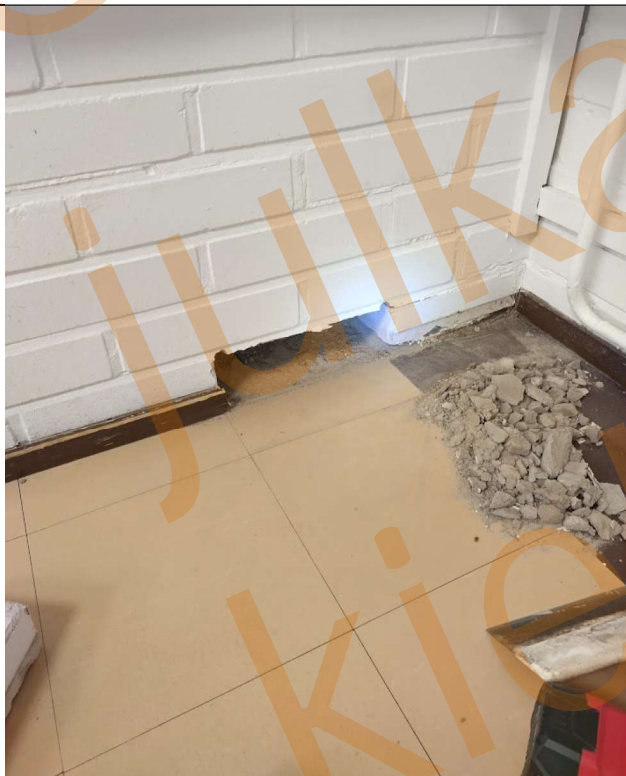
Kuva 34. Tilojen 161 ja 259 välisenä väliseinän rakenneavaus

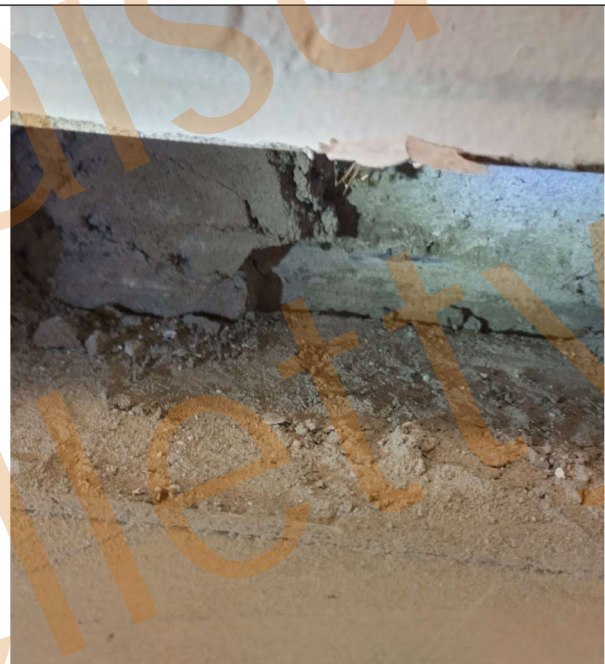
Kuva 35. Seinässä ei eristeitä, ilmarako ja voimakas ilmavirtaus.

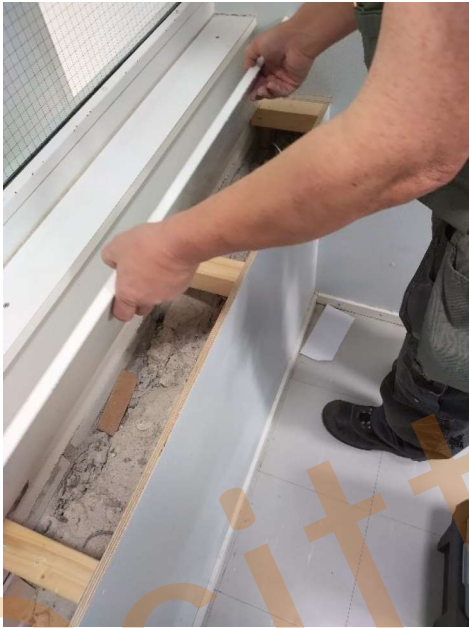
Kuva 36. Seinän sisään koteloitu vanhaa ulkoseinää.

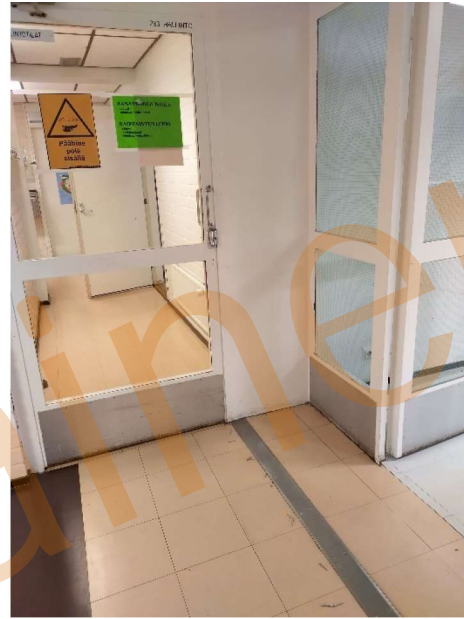
Kuva 37. Liikuntasauva jatkuu seinään, pellin alle peitettynä.

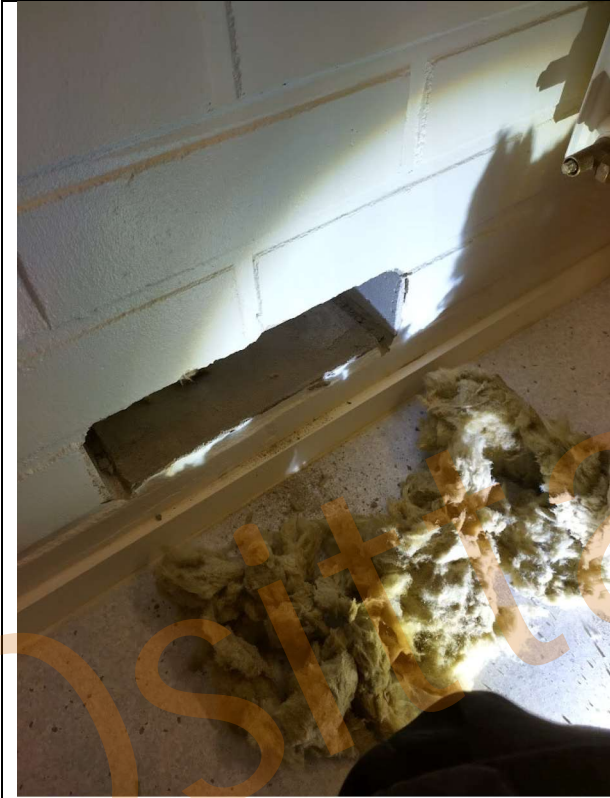
Kaikissa näytteissä oli selvä viite kosteusvauriosta ja mikrobikasvustoa.
Yksityiskohtainen analyysiraportti on liitteenä.

Kuva 41. Rakenneavaus ulkoseinään, h. 214

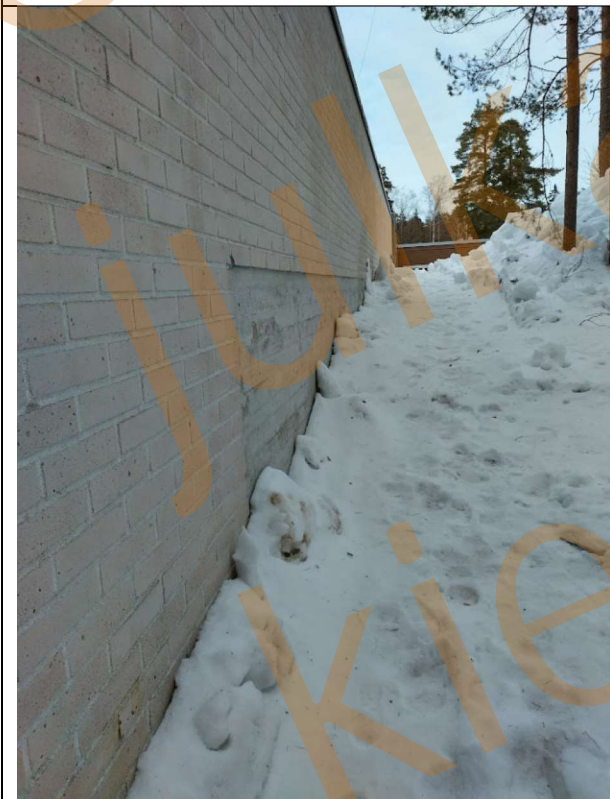
Ulkopuolinen kosteushallinta kyseisen siiven osalta on ollut puutteellista. Tutkimushetkellä varaston (iv-konehuoneen) ulkoseinää vasten oli reilusti lunta, joka aiheuttaa sulaessaan merkittävän kosteusrasituksen rakenteille. Perustamistaso on hyvin matala, ja sokkelikorkeus jää pieneksi. Sokkelin vierustan maanpinnan kallistukset eivät ohjaa pintavesiä kunnolla rakennuksesta pois päin.

Kuva 43. IV-konehuoneen ulkoseinä. Lumi aiheuttaa kosteuskuormaa seinärakenteelle.

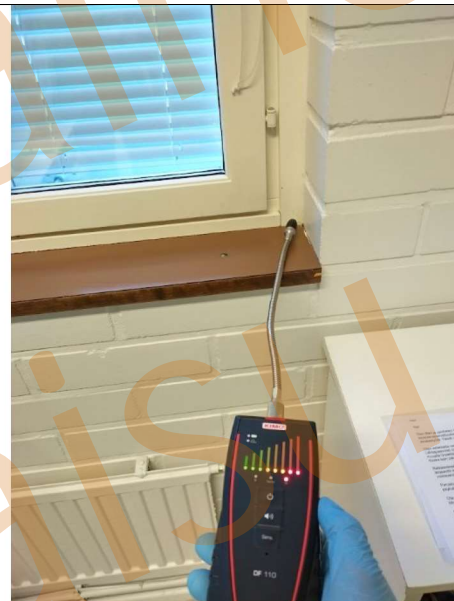
Merkkiaine vuoti sisäilmaan ikkunaliittymistä, erityisesti ikkunautojen alta. Osassa huoneista ikkunautoja oli tiivistetty päältä päin. Laudan tiivistys päältä päin ei ole riittävä, tiivistys pitää ulottaa laudan alapuoliseen ikkunapenkkiin.

Kuva 46. Merkkiaineen ilmaisimella ilmoitetaan vuodon ikkunaliittymässä

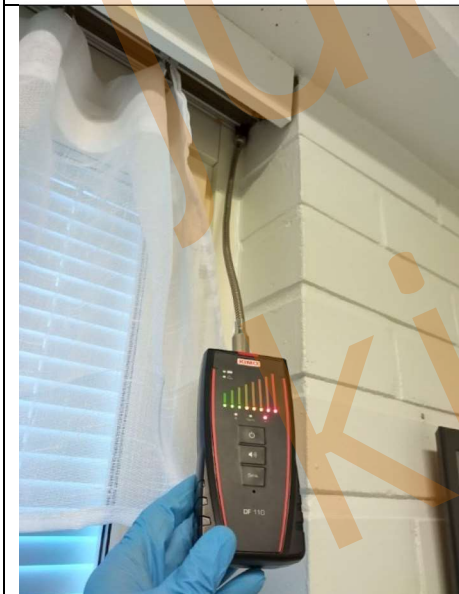
Kuva 47. Ikkunaliittymän yläosa vuotaa

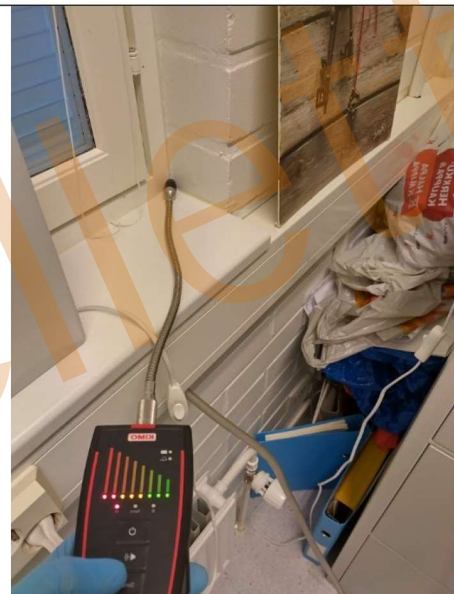
Kuva 48. Ikkunaliittymä vuotaa

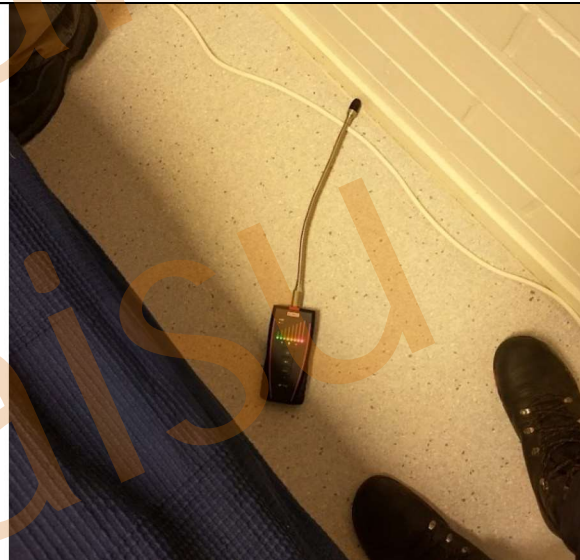
Merkkiaine havaittiin seinän vierustalla noin 2 metrin päässä korvausilmaventtiilistä. Koe toistettiin kahdessa huoneessa samoin tuloksin. Johtopäätös on, että osa tuulettuvassa lattiassa liikkuvasta tuuletusilmasta purkautuu osin takaisin huoneilmaan.

Kuva 50. Merkkiaineen tunnistin reagoi seinän vierustalla.

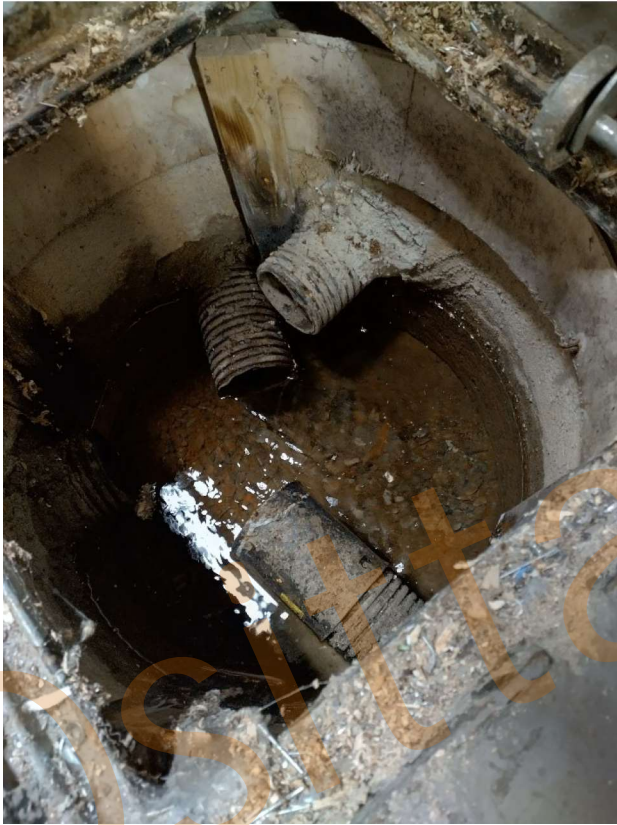
Kuva 60. SOK 1, kova virtaus kaivossa

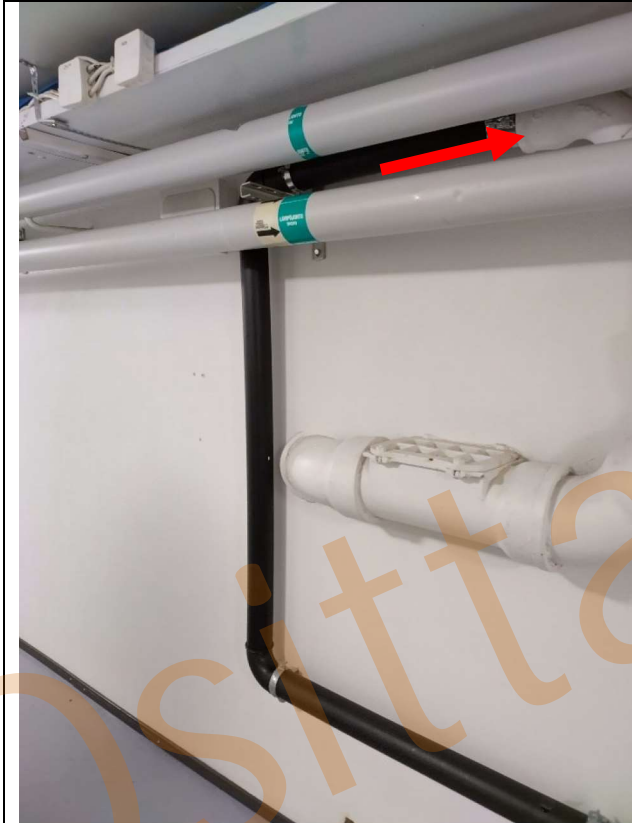
Kaivossa SOK3 olevan uppopumpun ollessa käynnissä linjaan SOK3 -> SOK4 ei mene lainkaan vettä.

Kuva 62. SOK3 kaivosta uppopumppu pumppaa vedet valurautaviemäriin

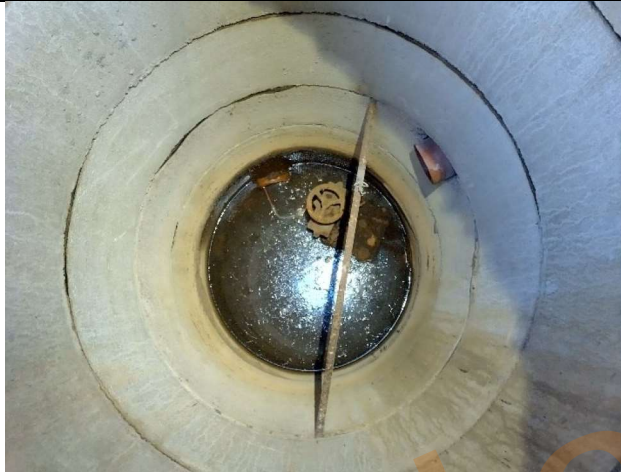
Kuva 66. SOK 5 ja padotusventtiili, ruostunut umpeen.

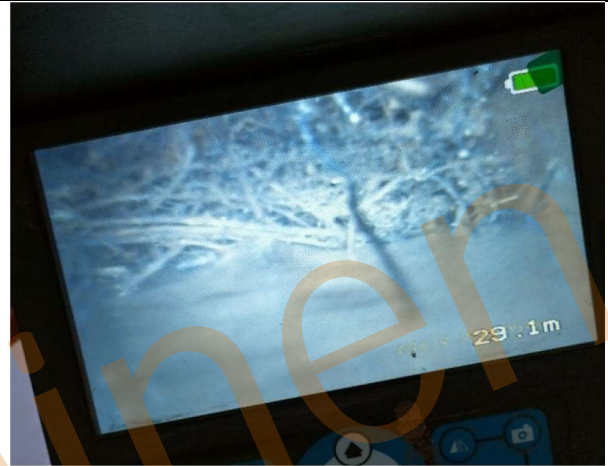
Kuva 67. Tukos putkessa SOK 5 -> SOK 6. Tukos heti venttiilin jälkeen. Kuvattu kaivosta SOK 6 kaivoon SOK 5.
