**JULKISIVUJEN KUNTOTUTKIMUS  
VESIKATON KUNTOARVIO  
11.12.2018**

**KASAVUOREN KOULUKESKUS  
KASAVUORENTIE 1  
02700 KAUNIAINEN**

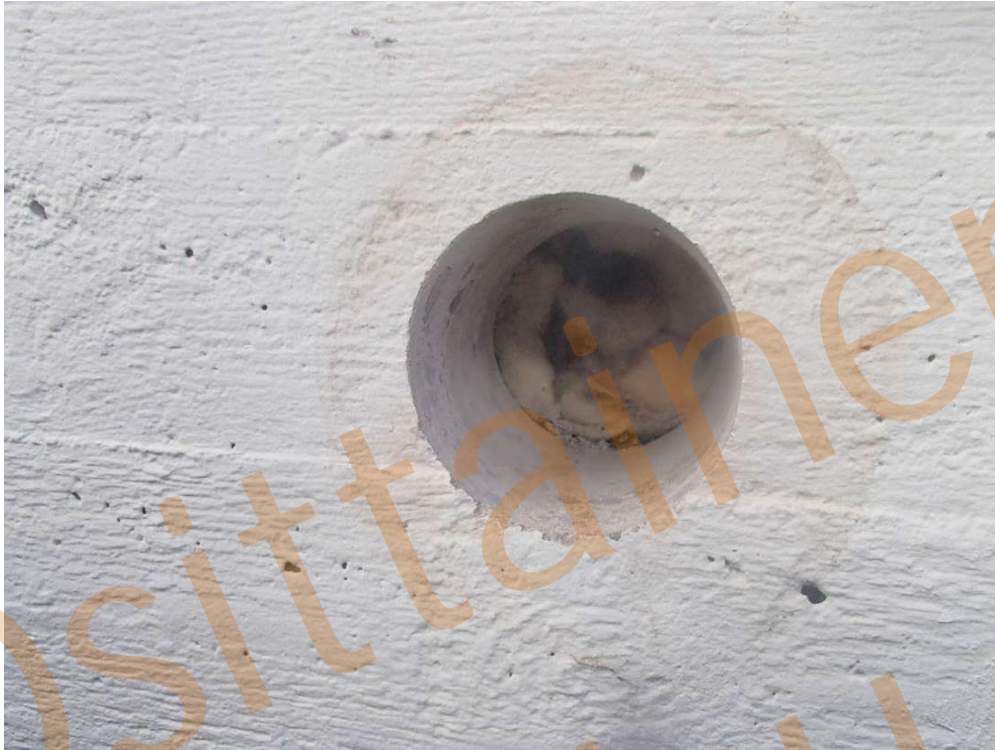
RAKS 1, pääsisäänkäynnin viereinen sokkeli:

1. Maalattu betonisokkeli, 125 mm
2. Bitumisively, 1 mm
3. Mineraalivillaeriste, 50...90 mm
4. Betonipilari/KAHI-muuraus

*Kuva 2. Rakenneavaus, RAKS 1, pääsisäänkäynnin viereiseen sokkeliin.*

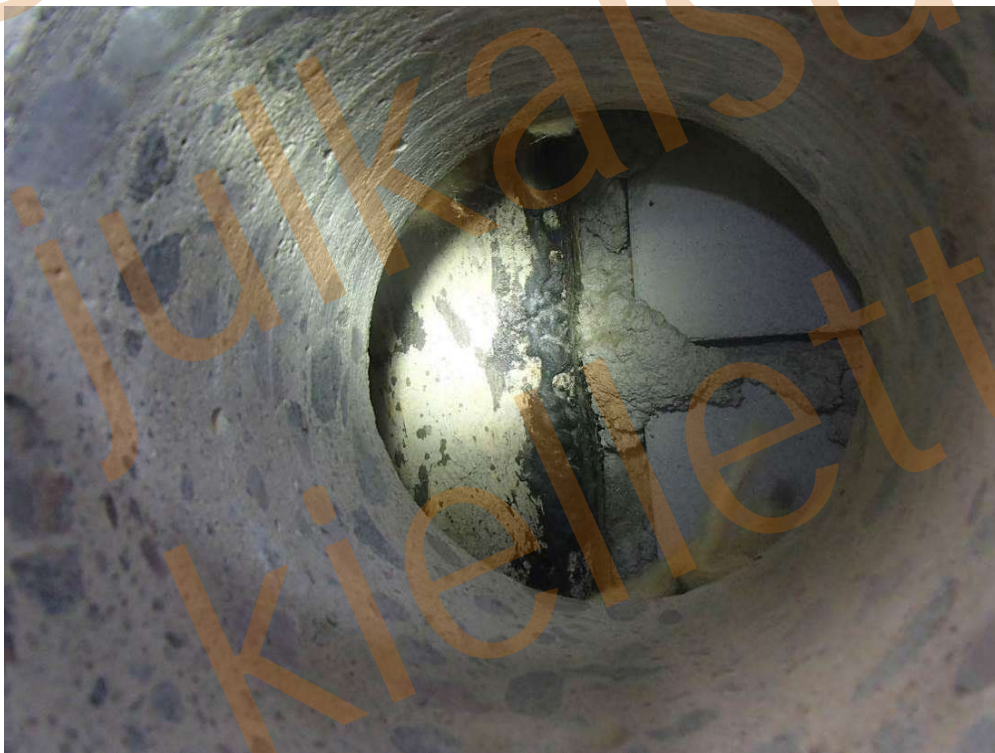
*Kuva 3. Rakenneavaus RAKS 1. Rakenneavaus tiilimuurauksen ja betonipilarin rajapintaan.*

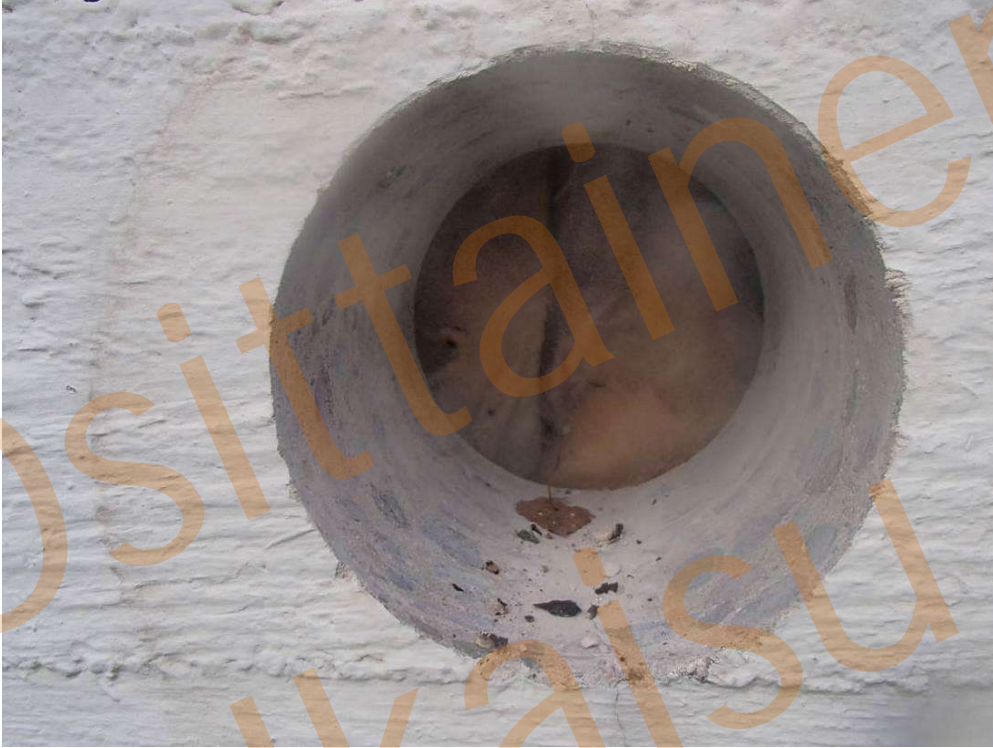
RAKS 2, rakenneavaus itäsiiven sokkeliin:

1. Maalattu betonisokkeli, 120 mm
2. Bitumisively, 1 mm
3. Mineraalivillaeriste, 90 mm
4. KAHI-muuraus

Kuva 4. Rakenneavaus, RAKS 2, itäsiiven sokkelirakenteeseen.

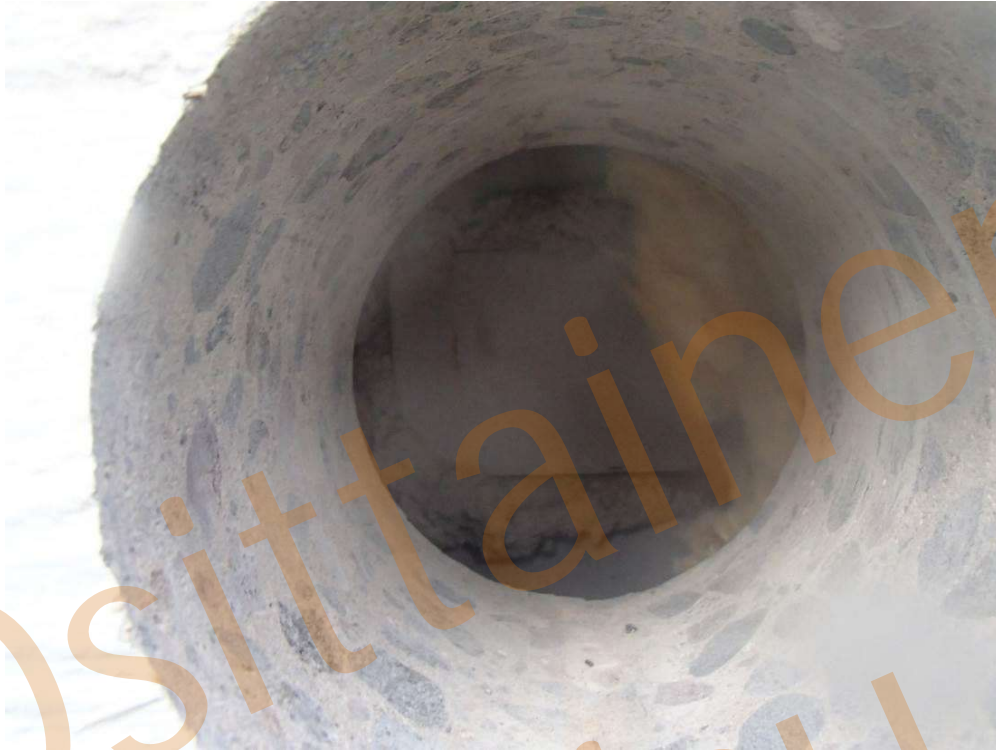
*Kuva 5. Rakenneavaus, RAKS 2, itäsiiven sokkelirakenteeseen.*

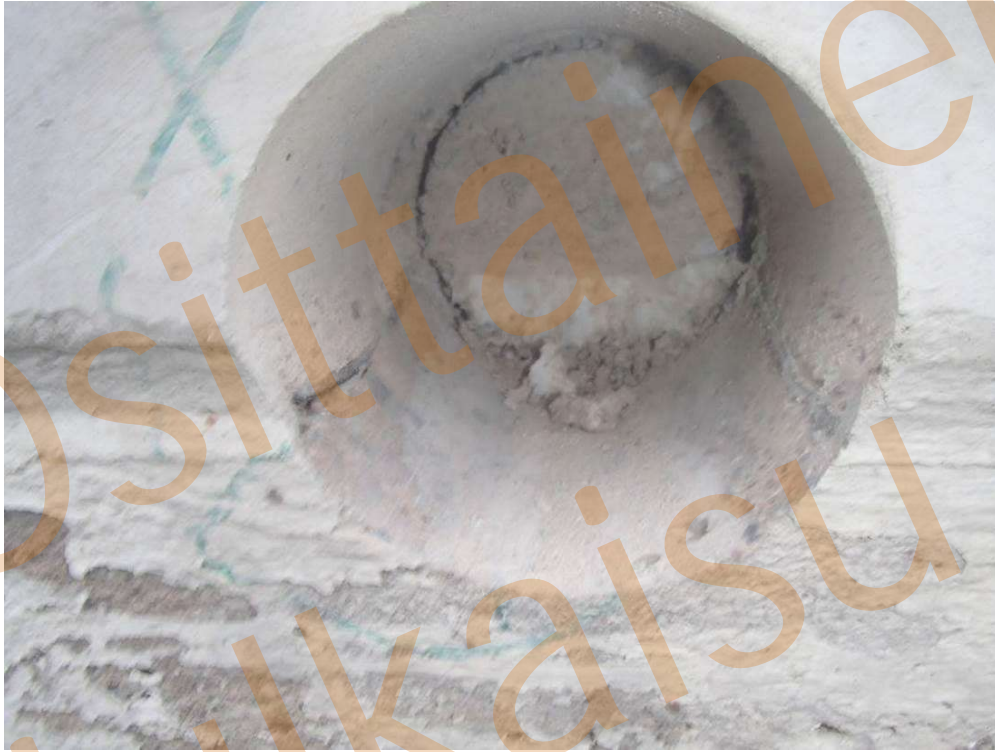
RAKS 3, rakenneavaus itäsiiven pohjoispäättyyn:

1. Maalattu KAHI-tiili / betoni, 130 mm / 120 mm
2. EPS, 50 mm
3. Betoni

Rakenneavauksen yhteydessä tiilimuurauksen ja betonisokkelin välissä havaittiin bitumiker-  
mi. Bitumikermi oli nostettu ylös EPS-eristeen ulkopintaa myöten.

Kuva 6. Rakenneavaus, RAKS 3, itäsiiven pohjoispäädyn sokkelin ja tiilimuurauksen rajapin-  
taan.

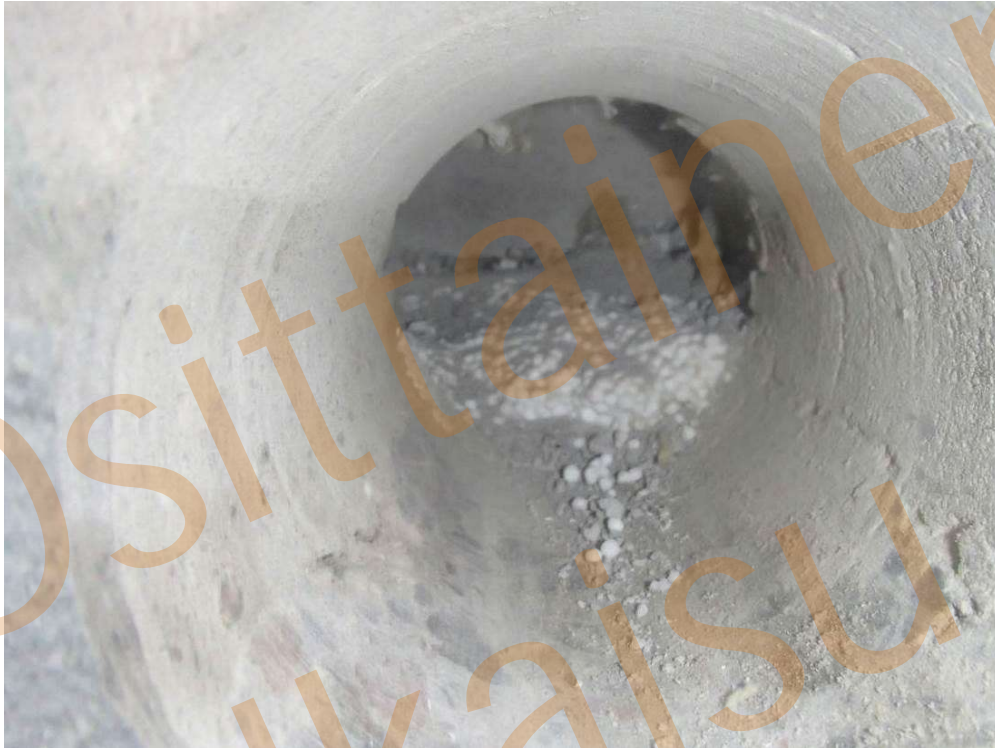
RAKS 4, rakenneavaus keittiön vastaiseen sokkeliin:

1. Betoni/Maalattu KAHI-tiili, 150 mm / 130 mm
2. EPS / Mineraalivilla, 50 mm / 170 mm
3. Betoni / KAHI-tiili

Tiilimuurauksen ja betonisokkelin välissä ei havaittu kapillaarikatkoa.

*Kuva 7. Rakenneavauksen, RAKS 4, yhteydessä ei havaittu kapillaarikatkoa betonisokkelin ja tiilimuurauksen välissä.*

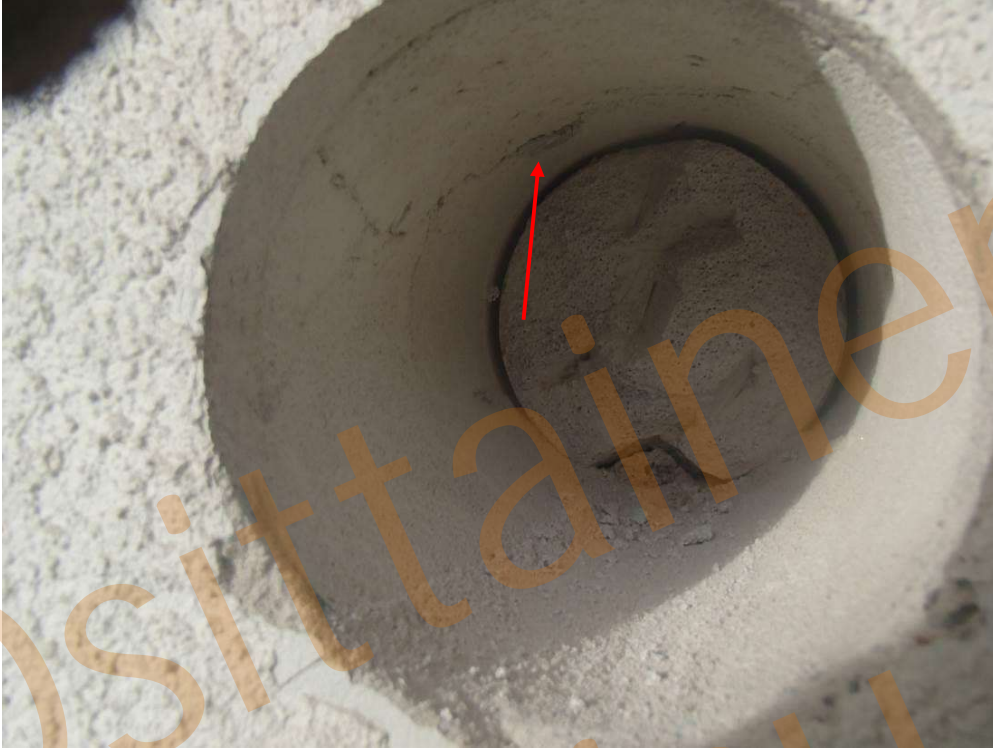
Rakenneavauksen RAKS5 ja RAKS7 yhteydessä osuttiin kevytbetoniharkkoja kannattavaan sideteräkseen. Sideteräs on ankkuroitu kevytbetoniharkon taustalla olevaan betonipalkkiin.

*Kuva 8. Rakenneavauksen, RAKS 5, yhteydessä havaittiin kevytbetoniharkon sisällä side-lankaa. Rakenneavaus on tehty pääsisäänkäynnin viereen.*

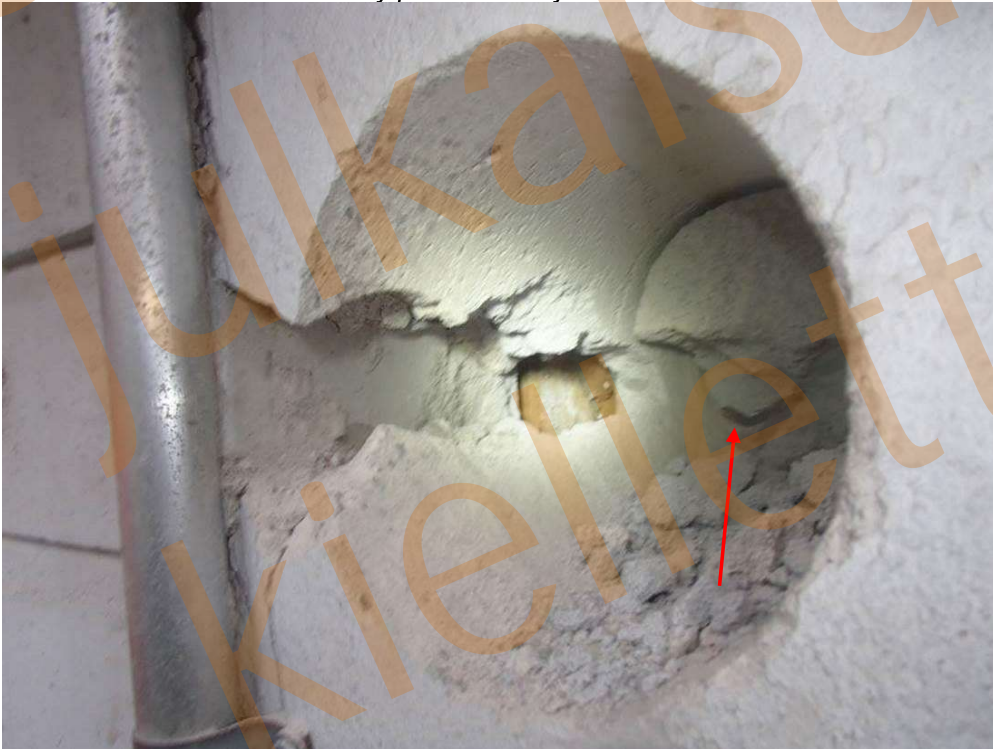
*Kuva 9. Rakenneavauksen RAKS 7 yhteydessä ei havaittiin kevytbetoniharkon sisällä side-lankaa, joka oli ankkuroitu betonipalkkiin. Rakenneavaus tehtiin pohjoispäädyn ulko-oven päällä olevaan palkkiin.*

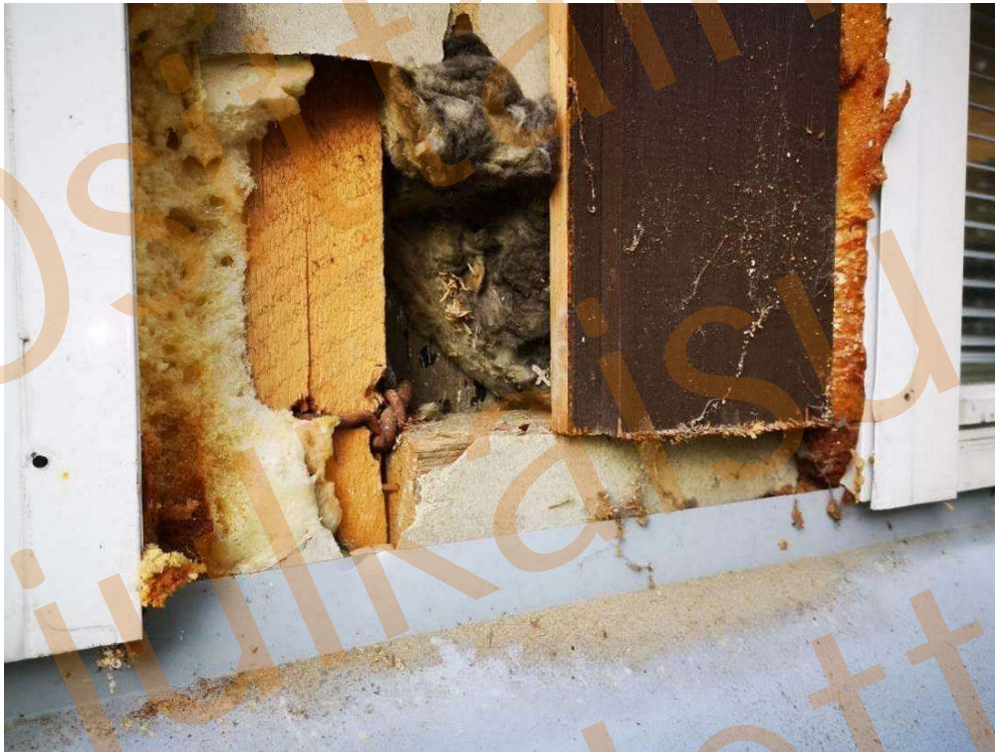
Uusittujen ikkunoiden ja apukarmien välinen rako on eristetty laajenevalla polyuretaanivaahdolla. Apukarmit on kiinnitetty betonipilariin sidelangalla.

Kuva 10. Rakenneavaus, RAKS 8, itäsiiven ikkunoiden väliin.

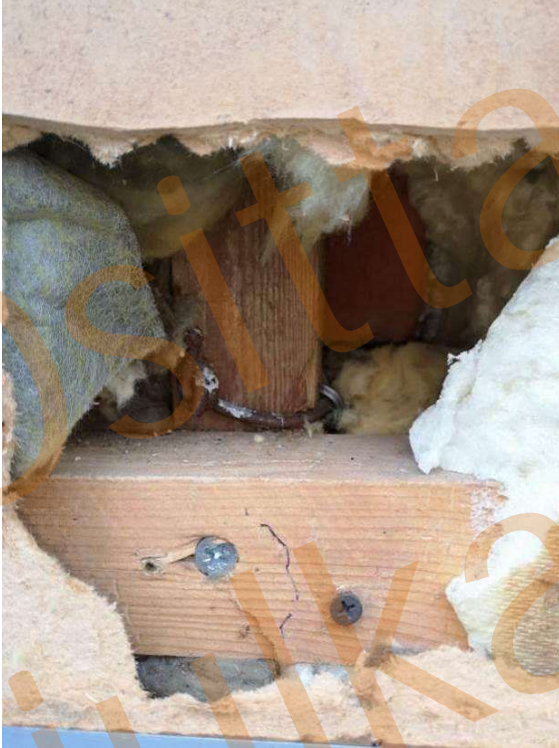
RAKS 9, keittiösiiven ikkunaväli:

1. Pinnoitettu profiilipellitys, 0,5 mm
2. Tuuletusrako/rimat, 50 mm
3. Kovalevy, 5 mm
4. Kuitusementtilevy, 4 mm
5. Puurunko/min.villaeriste, 120 mm
6. Punatiili,

Uusittujen ikkunoiden ja apukarmien välinen rako on eristetty laajenevalla polyuretaanivaahdolla. Apukarmit on kiinnitetty betonipilariin sidelangalla.

Kuva 11. Rakenneavaus, RAKS 9, keittiösiiven ikkunoiden väliin.

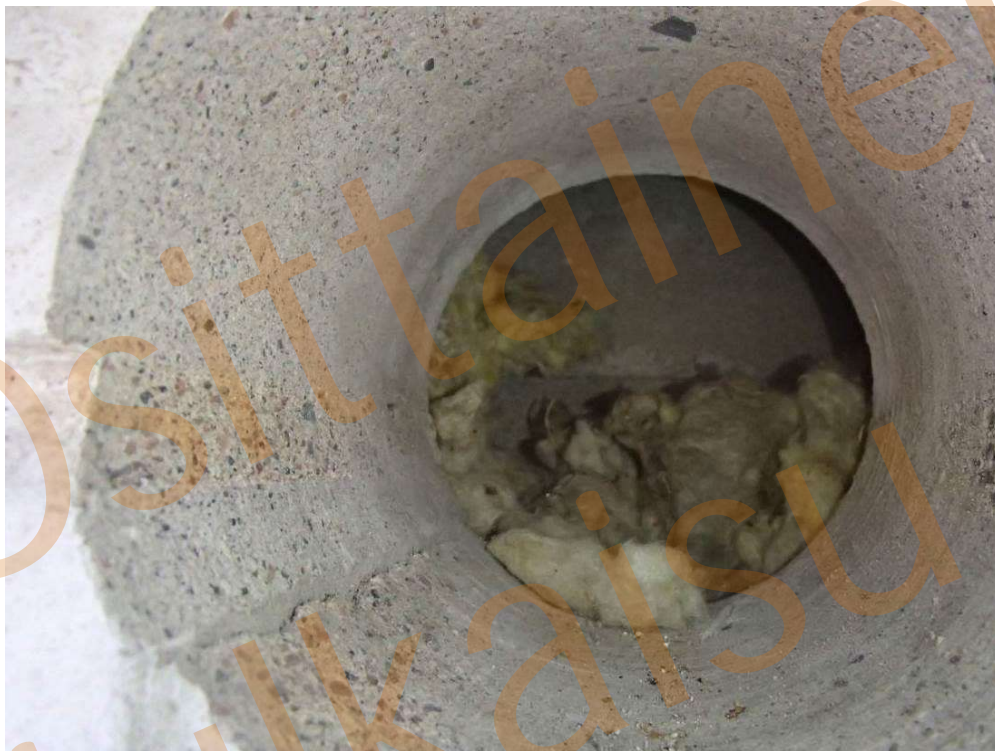
RAKS 10, pohjoispääty:

1. Maalattu KAHI-tiili, 130 mm
2. Mineraalivillaeriste/puurunko 90 mm
3. Betoni

Kuva 12. Rakenneavaus, RAKS 10, itäsiiven pohjoispäädyn räystäsrakenteeseen.

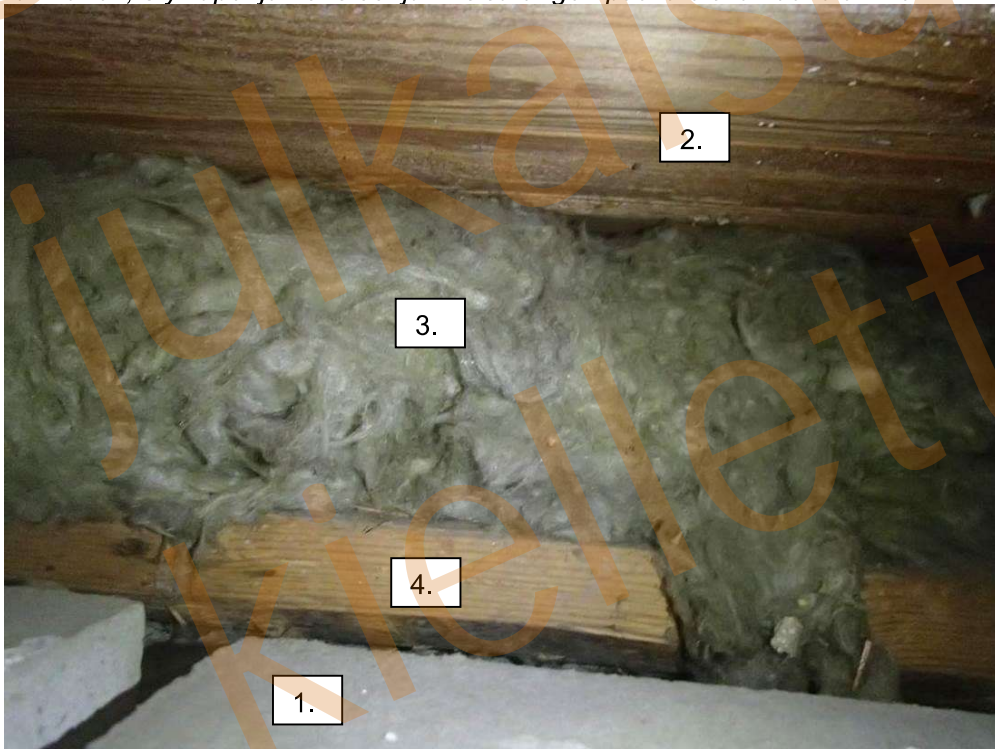
Kuva 14. Rakenneavaus RAKS 10. Valokuva eristetilasta KAHI-tiilen päältä ylkäpohjan eristetilään: 1. KAHI-tiili, 2. vesikaton vaneri, 3 ylkäpohjan eristeet ja 4. sisärungon päällä oleva vaakalankku.

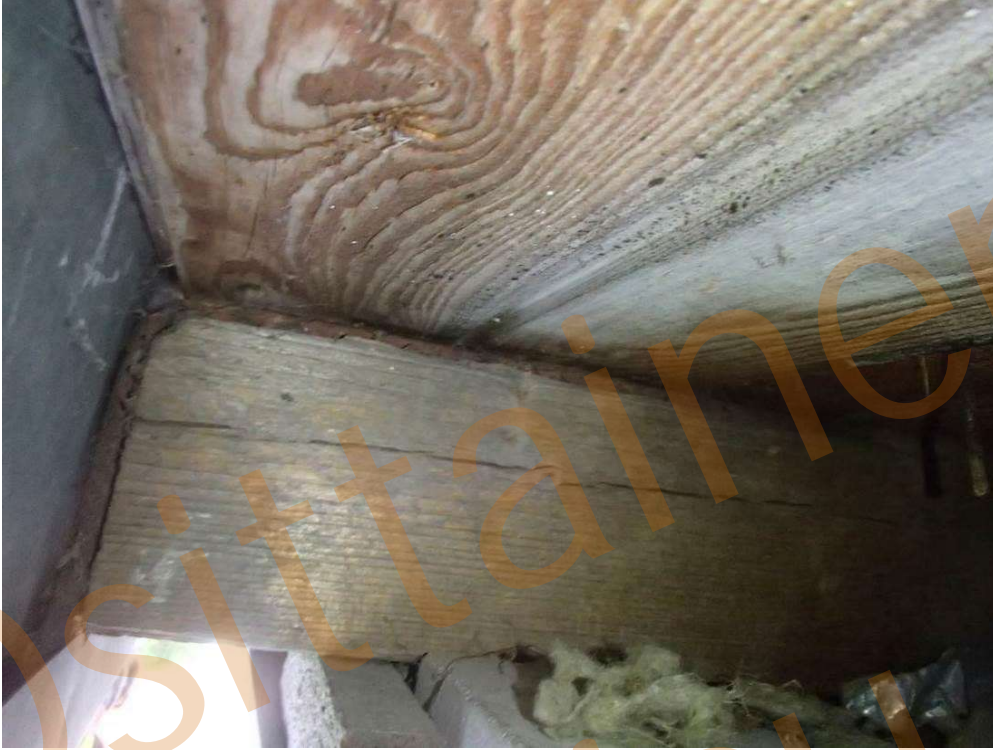
*Kuva 15. Rakenneavaus RAKS 10. Valokuva tuuletusraosta räystäään runkoon.*

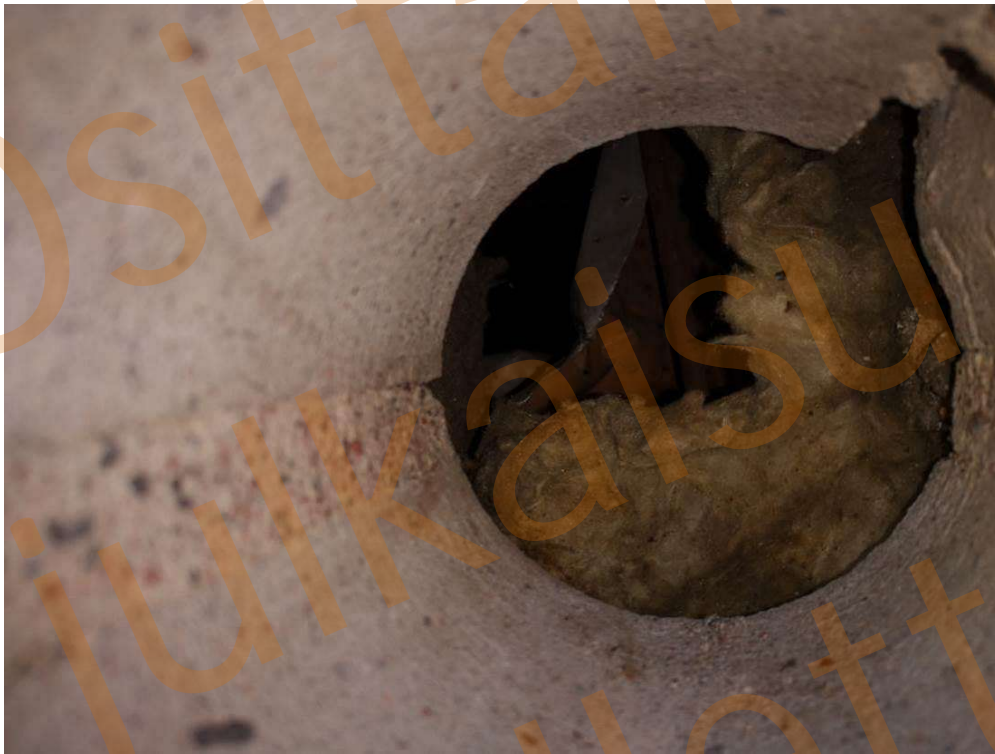
Tiilimuurauksen taustalla oli suoraan yläpohjarakenteen tuulettuva tila ja vesikaton kantavat kattorakenteet. Vesikatto on rakennettu palkkien ja puumateriaalin varaan kantavien rakenteiden päälle. Vesikaton kantavat rakenteet on sidottu betonirakenteisiin metallisin sidoksin. Julkisivumuurauksen yli tulevia kattovasoja on kavennettu ja kattovasat on tuettu puumateriaalilla julkisivumuurauksen päälle. Kattovasojen päähän on kiinnitetty lauta/vaneri, jotka vasten räystäspellitykset on asennettu. Julkisivumuurauksen pintaan on kiinnitetty vastapellitys tuuletusrakoon.

Kuva 16. Rakenneavaus, RAKS11, juhlasalin pohjoispäädyn räystäsrakenteeseen.

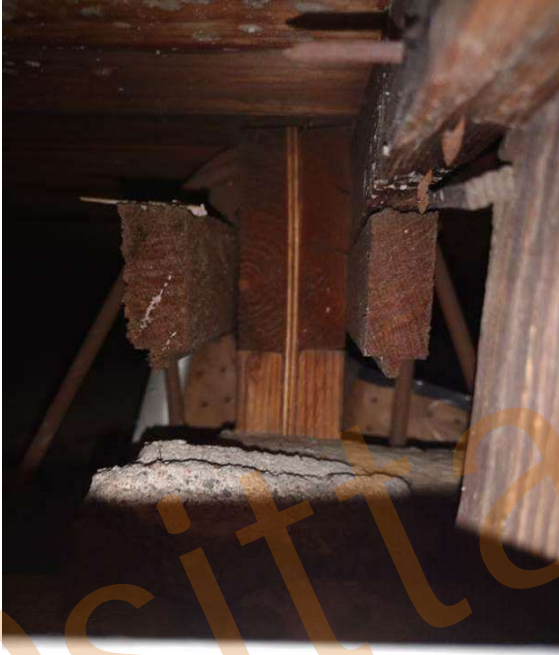
*Kuva 17. Rakenneavaus RAKS11. Vesikaton kantavia kattovasoja.*

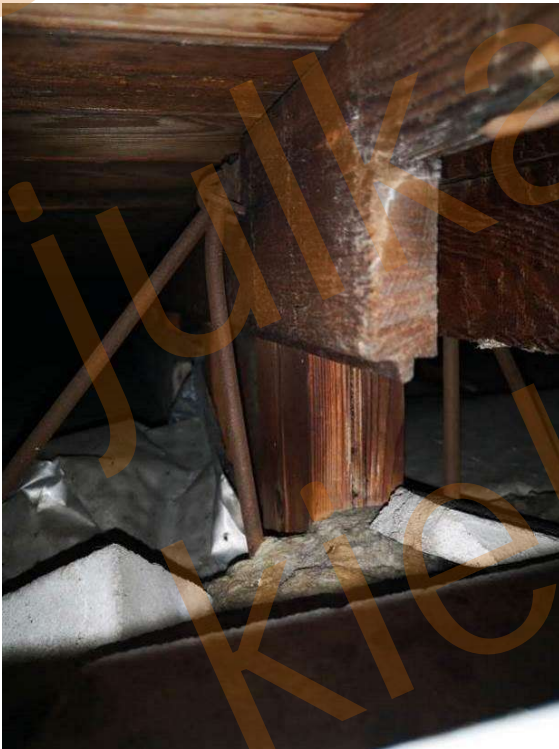
*Kuva 18. Rakenneavaus RAKS11. Vesikaton kantavia kattovasoja.*

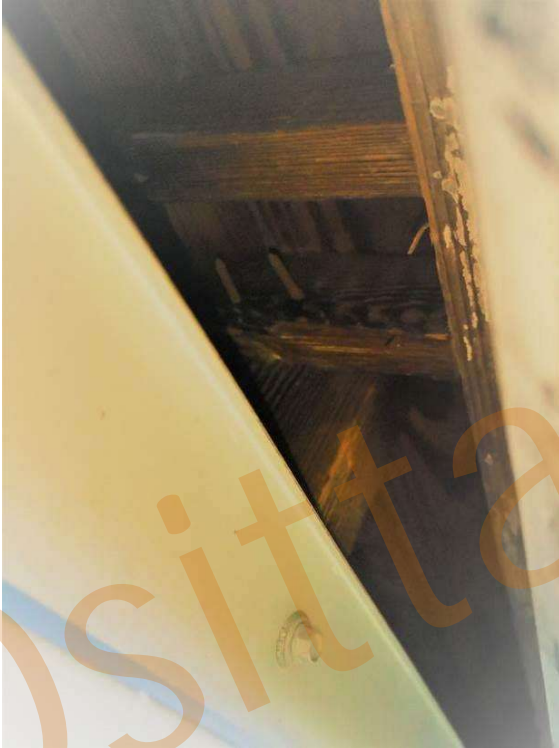
*Kuva 19. Rakenneavaus RAKS11. Vesikaton räystäärakenteet.*

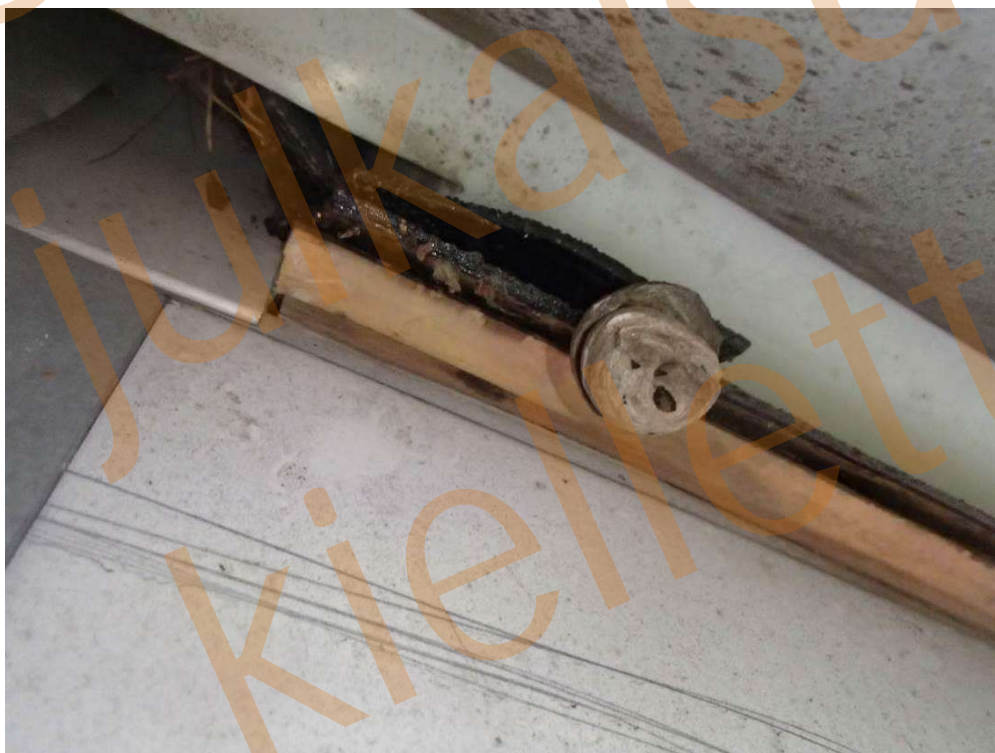
*Kuva 21. Rakenneavaus RAKS12. Vesikaton räystäsrakenteet alhaaltapäin katsottuna.*

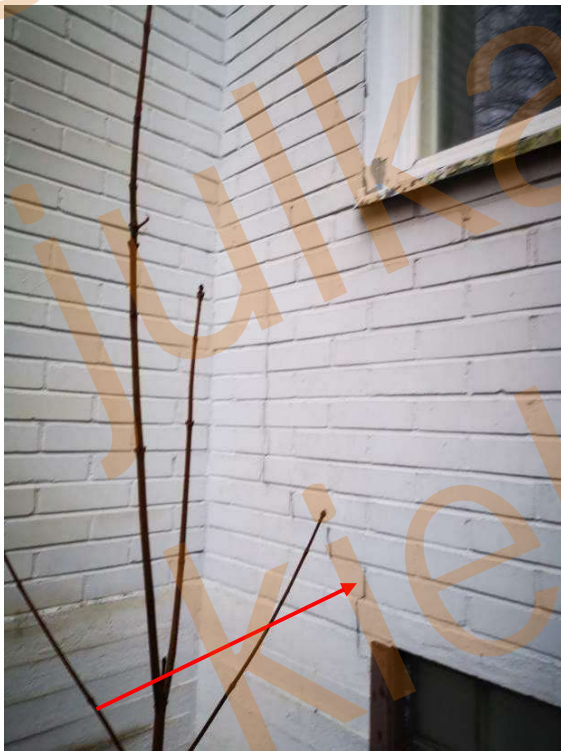
*Kuva 25. Tiilimuurauksessa havaittiin tiilimuurausta myötäilevää halkeilua.*

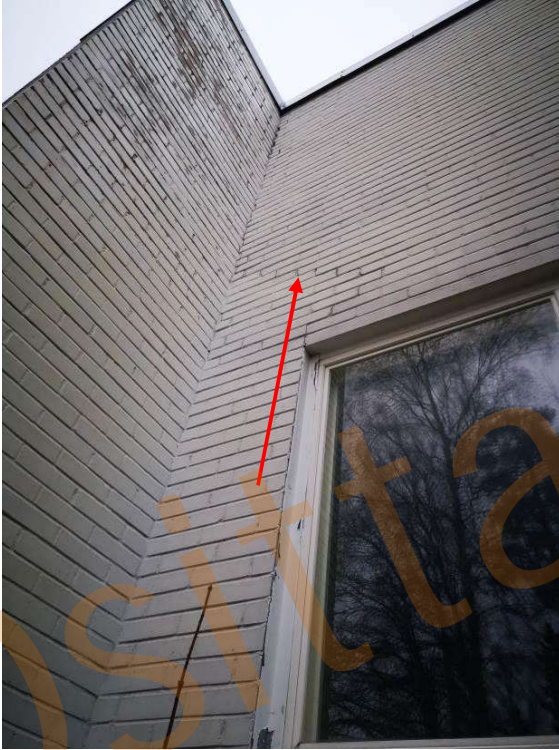
Kuva 26. Julkisivumuurauksessa havaittiin tiilimuurausta myötäilevää halkeilua.

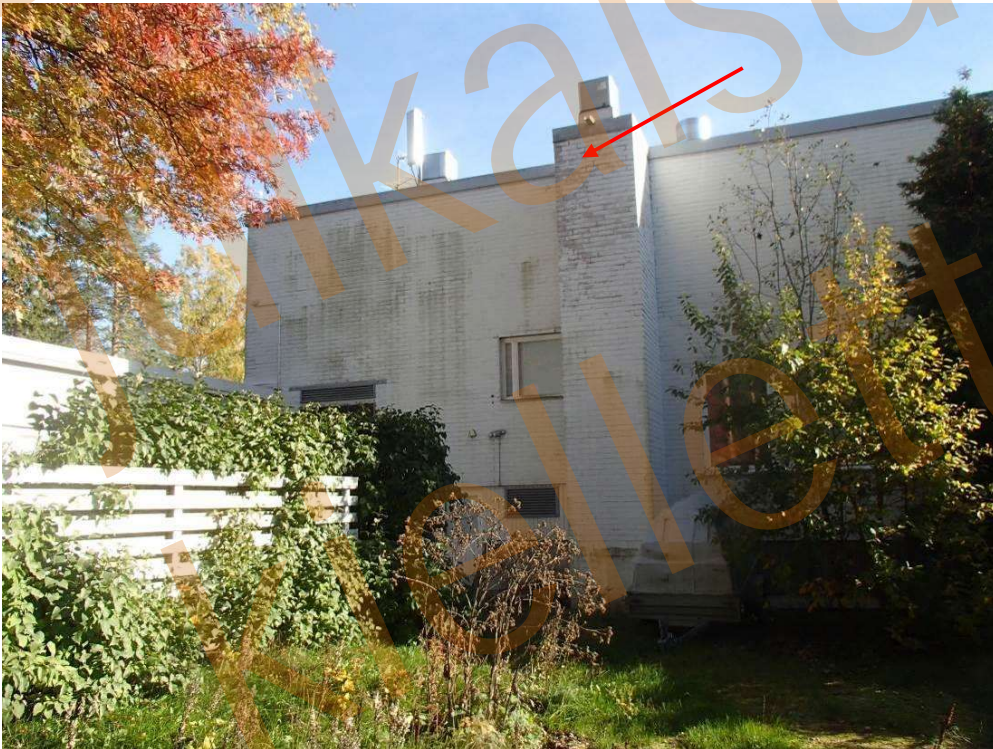
Kuva 27. Julkisivumuurauksessa havaittiin likavesivalumia ja tiilien rapautumista vanhan piipun yläosassa.

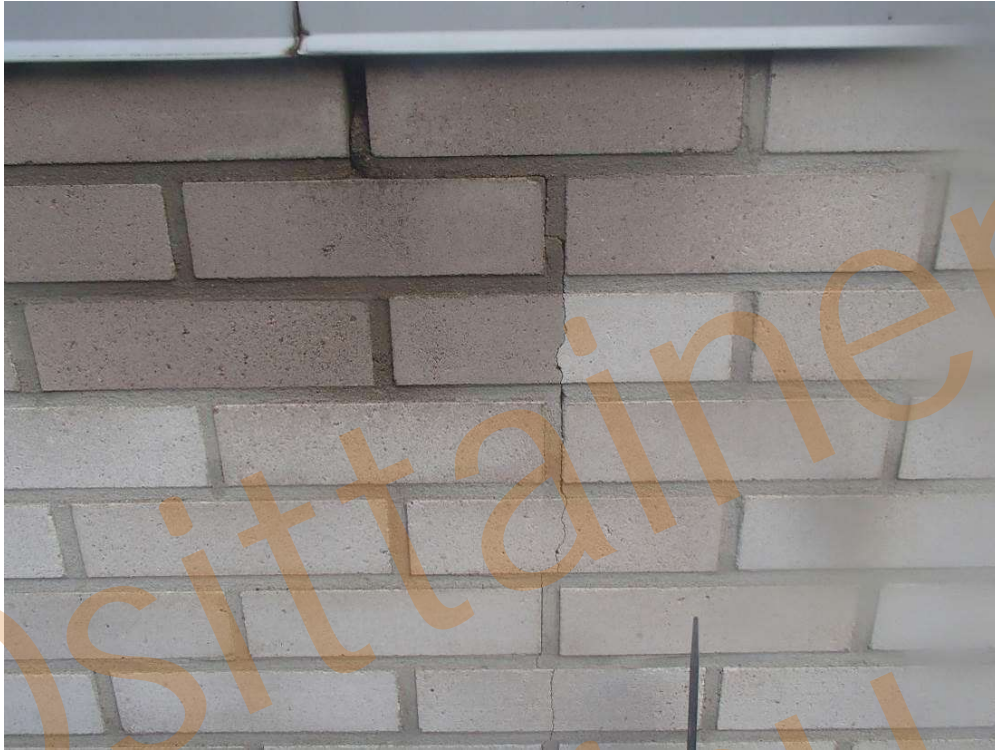
*Kuva 30. Vesi ohjautuu paikoin julkisivuille ja julkisivuilla on paikoin halkeilua.*

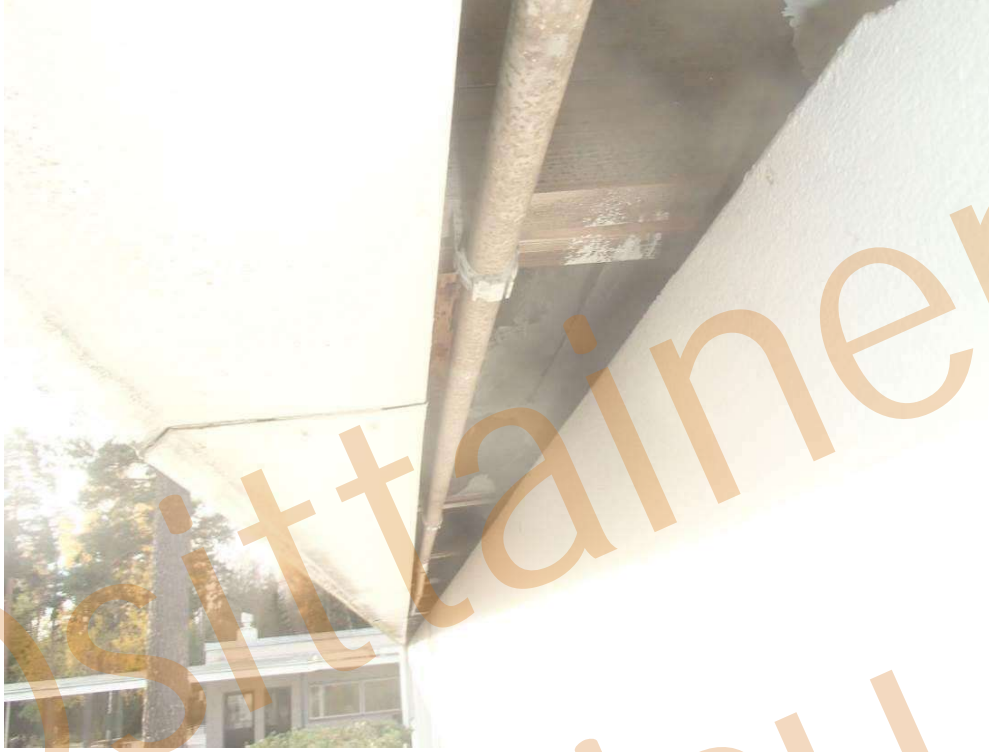
*Kuva 32. Julkisivujen ja räystäiden välissä ei havaittu vastapellitystä eikä eläinverkkoja.*

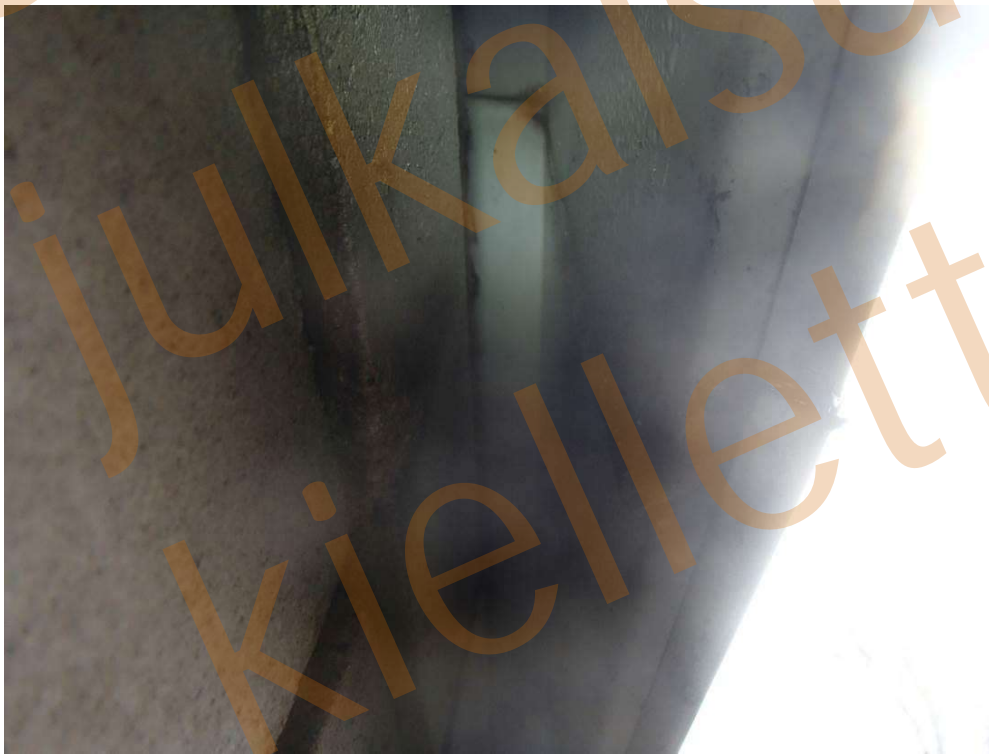
*Kuva 33. Julkisivumuurausten ja räystäiden välissä ei paikoin havaittu vastapellityksiä.*

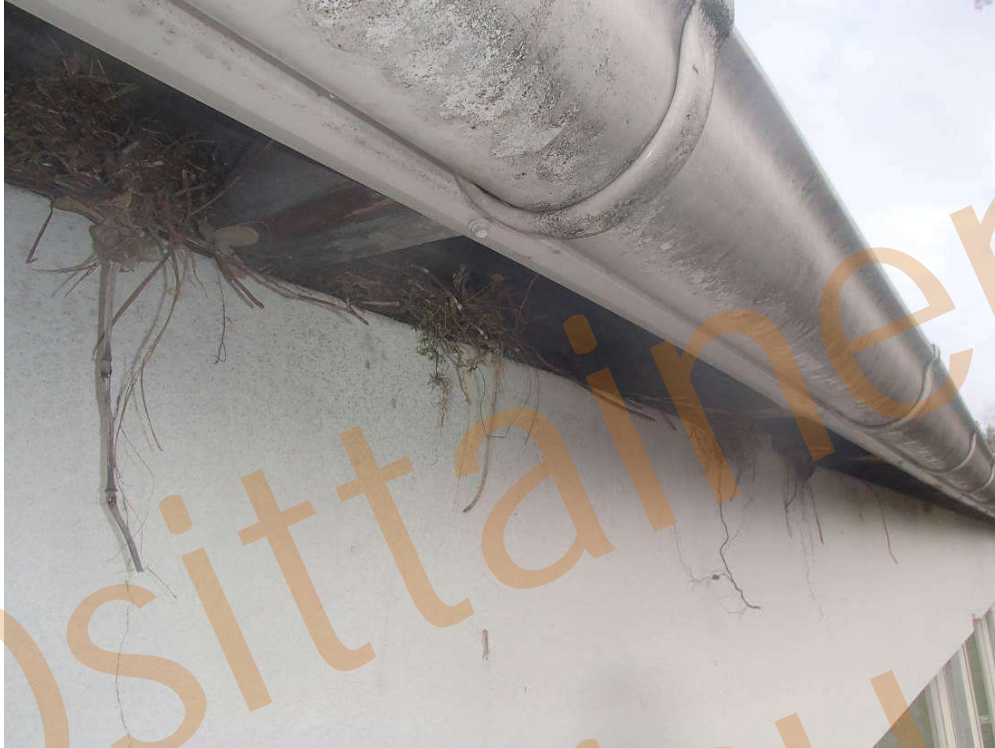
*Kuva 34. Yläpohjan tuulettuvassa tilassa on paikoin vanhoja linnunpesiä.*

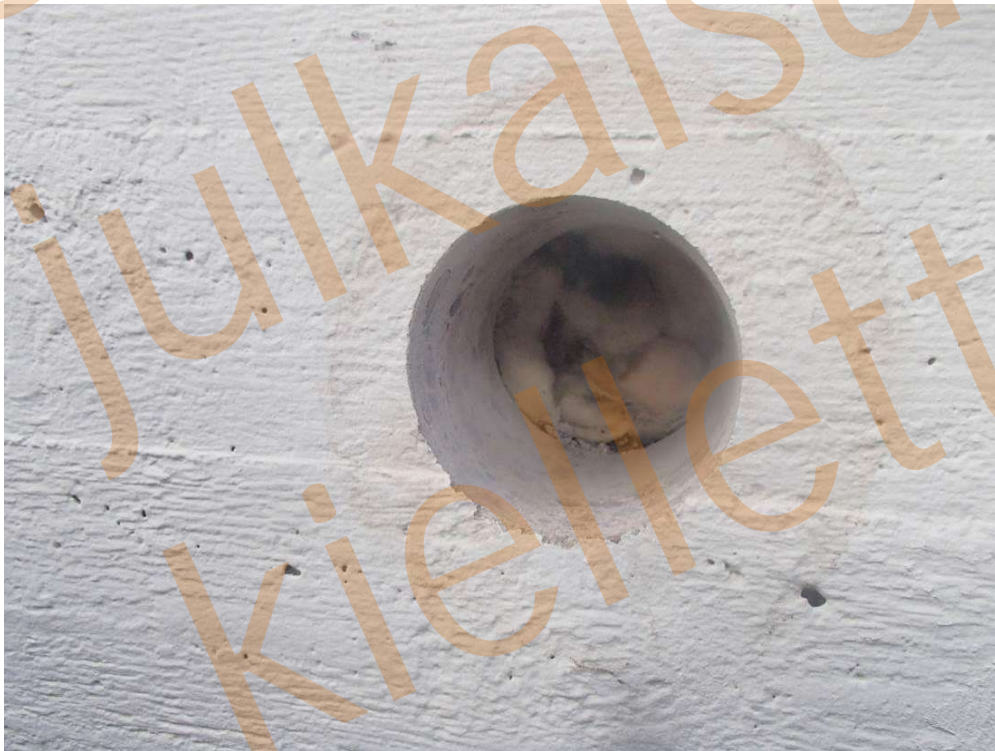
*Kuva 35. Ulkovaipparakenteiden eristemateriaalissa havaittiin tummentumista.*

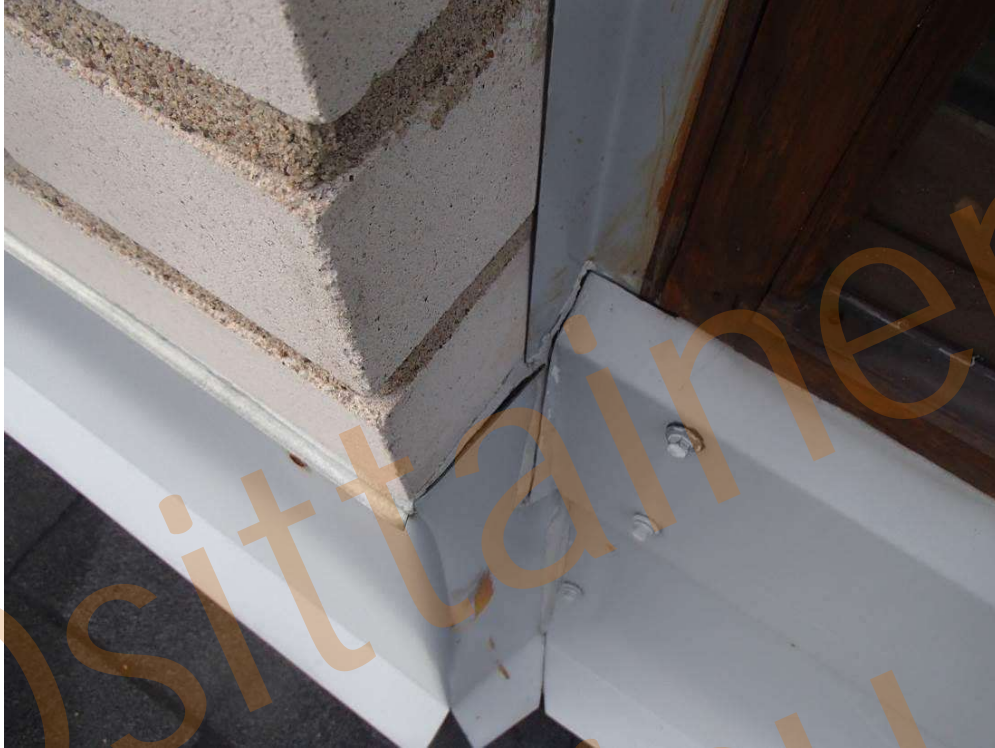
*Kuva 36. Julkisivujen ja pellitysten välissä havaittiin rakoja rakenteisiin.*

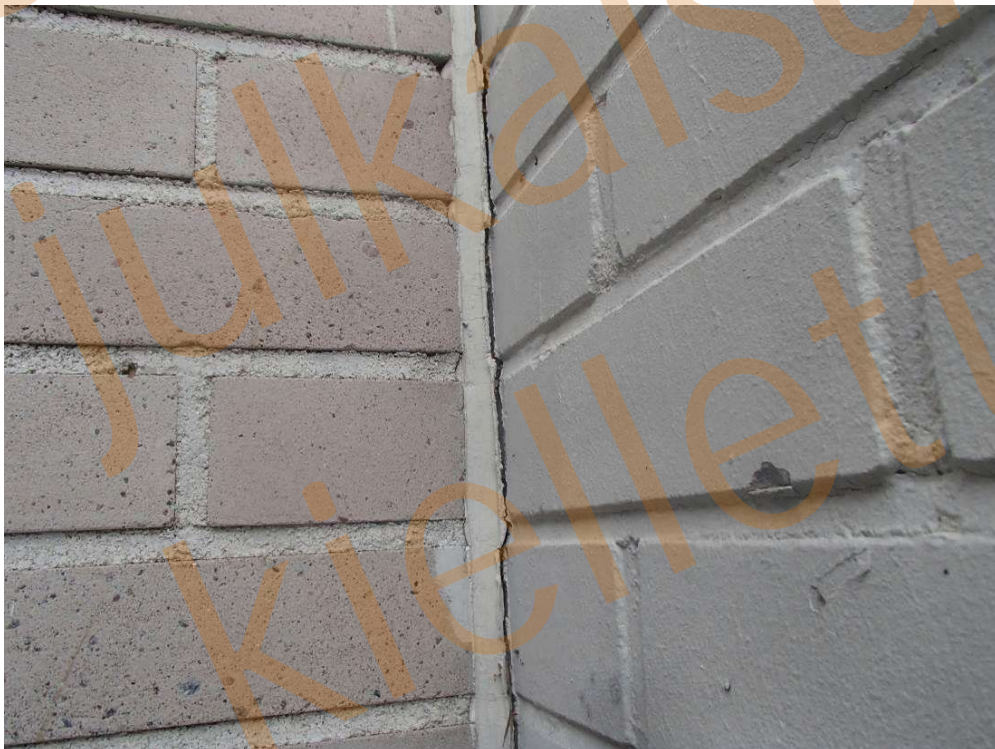
*Kuva 37. Julkisivujen elastiset saumamassat ovat ikääntyneet ja irronneet reunoistaan.*

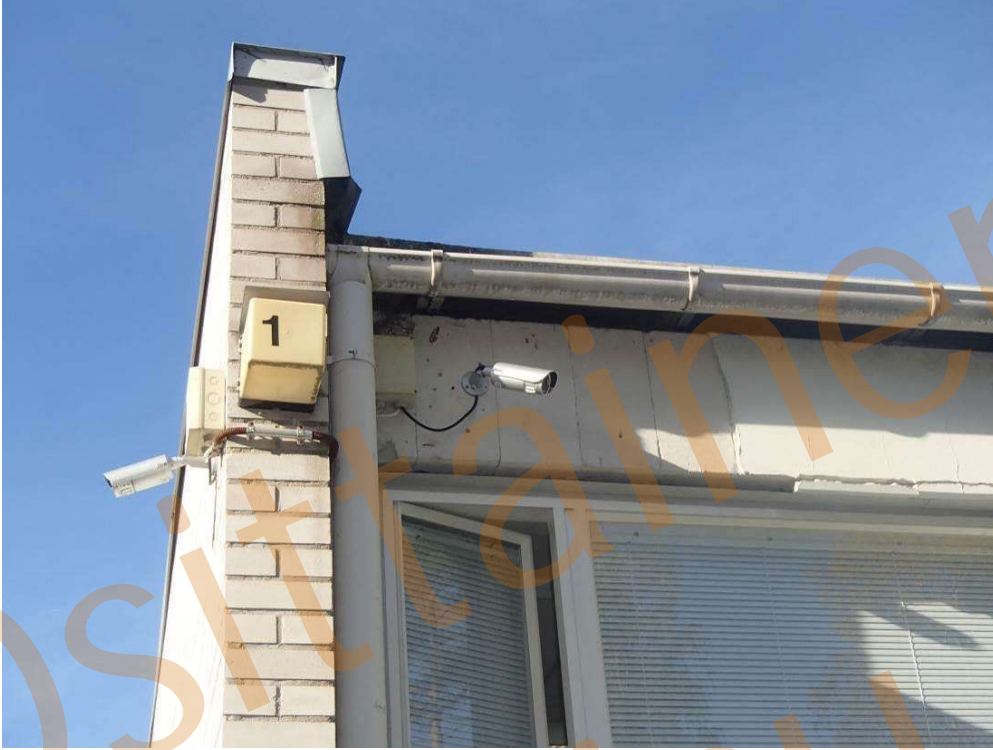
Rakennuksen ikkunoiden yläpuolisten kevytbetonimuurauksen ulkopinnan rappaukset ovat vaurioituneet erityisesti voimakkaasti itäisellä julkisivulla. Rappaukset ovat irti pohjastaan ja osa rappauksista on tippunut sekä paikoin rappauksessa on voimakasta halkeilua sekä pakkasrapautumista.

*Kuva 38. Ikkunoiden yläosien kevytbetonimuurausten ulkopinnasta on irronnut rappaukset.*

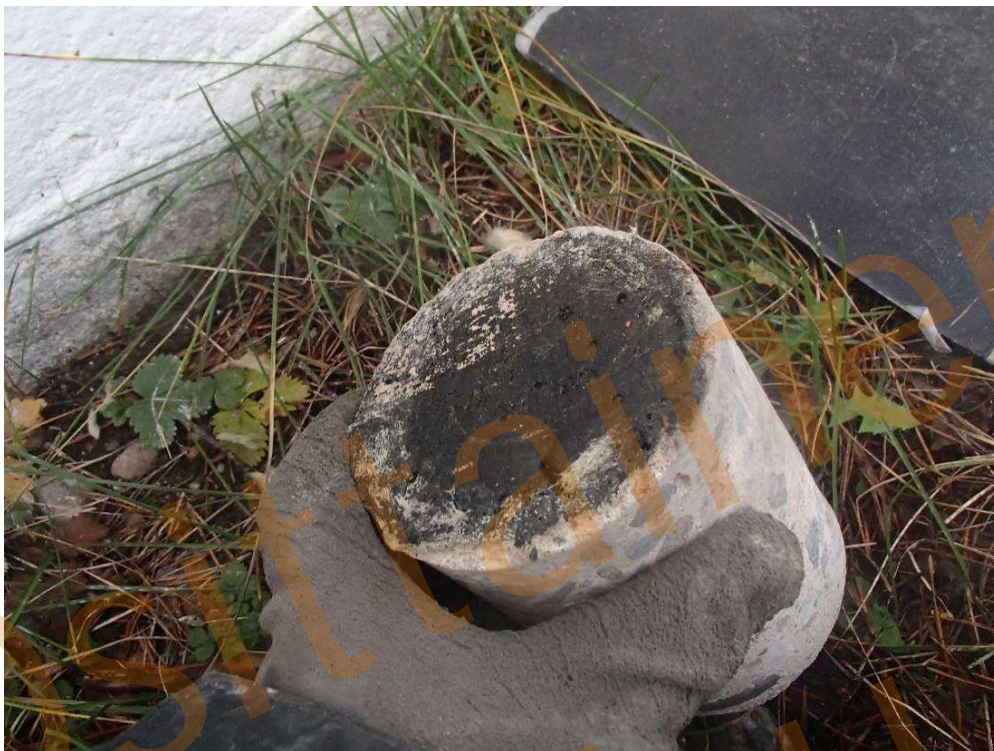
Kuva 42. Rakennuksen sokkelin sisäpinnalla on vesieristeenä bitumisively. Bitumisively on ikääntynyt.

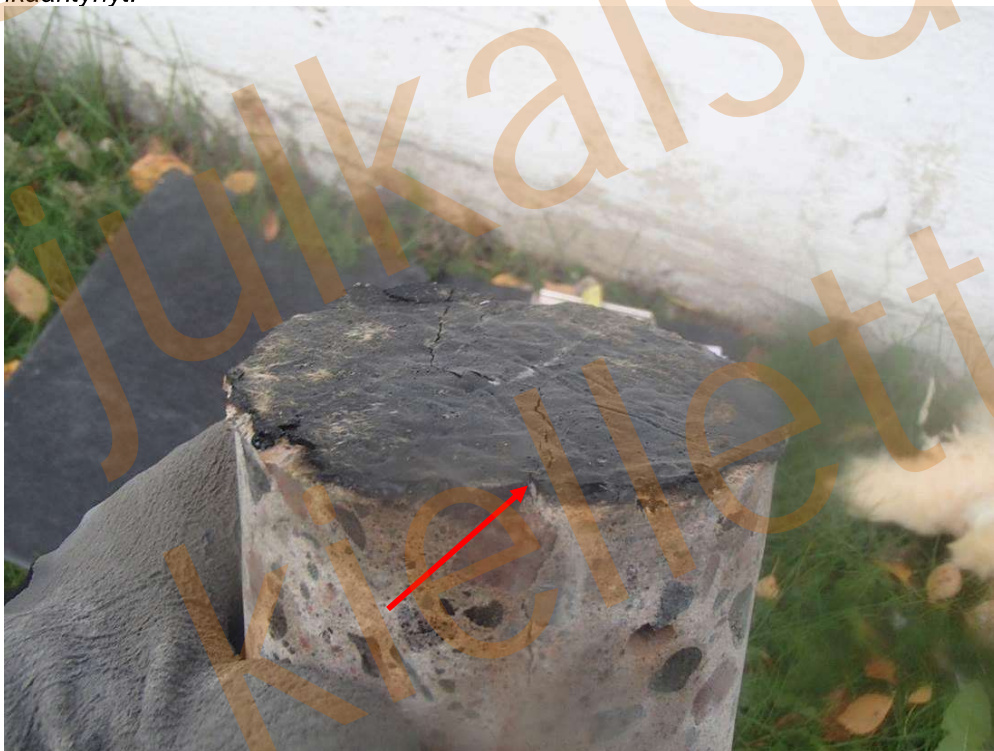
Kuva 43. Rakennuksen sokkelin sisäpinnan bitumisivelyssä havaittiin halkeilua.
