**JULKISIVUJEN KUNTOTUTKIMUS  
VESIKATON KUNTOARVIO  
11.12.2018**

**KASAVUOREN KOULUKESKUS  
KASAVUORENTIE 1  
02700 KAUNIAINEN**

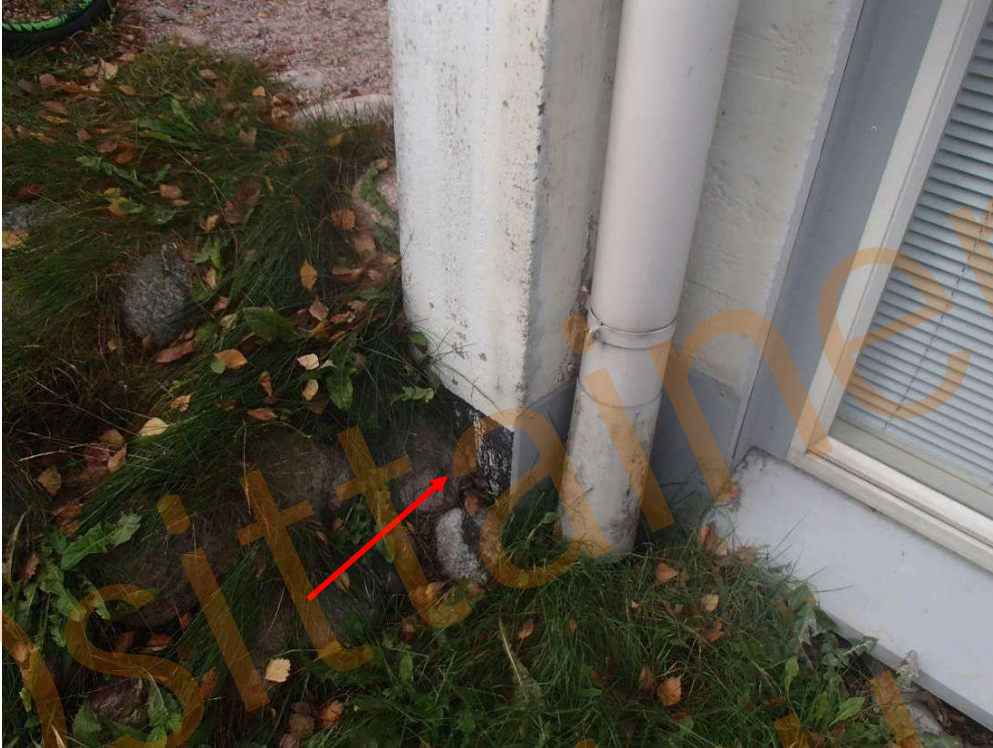
*Kuva 44. Paikoin maanvastaisissa seinissä havaittiin bitumisively.*

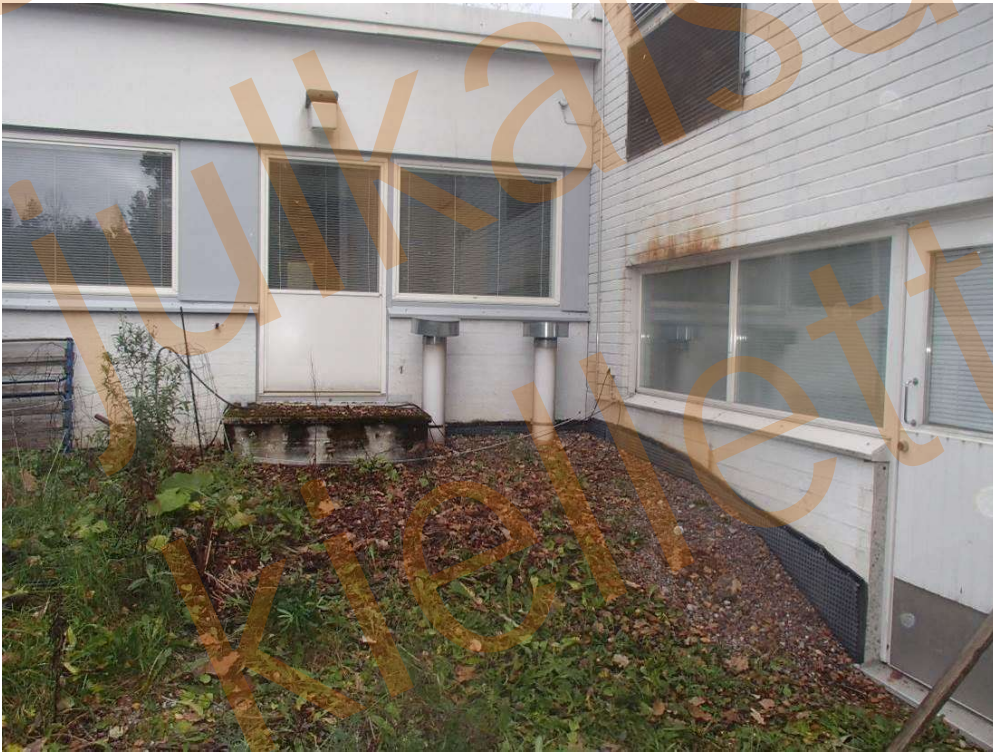
*Kuva 45. Paikoin maanvastaisissa seinissä havaittiin perusmuurilevytys.*

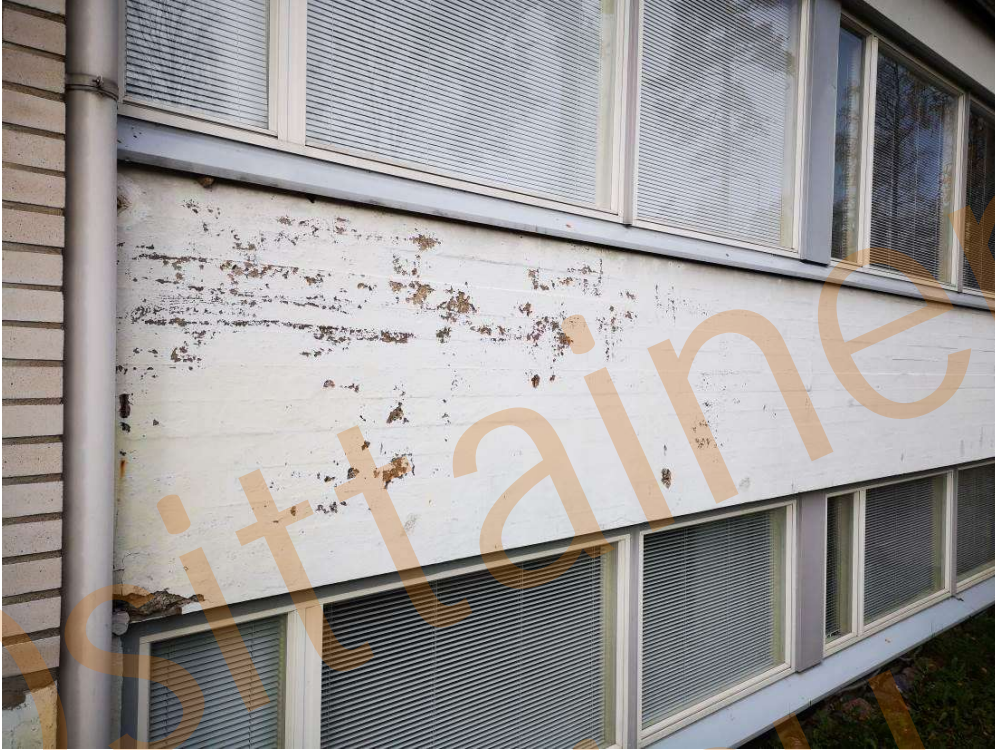
Kuva 46. Julkisivujen betonipinnoilla havaittiin maalipintojen irtoilua.

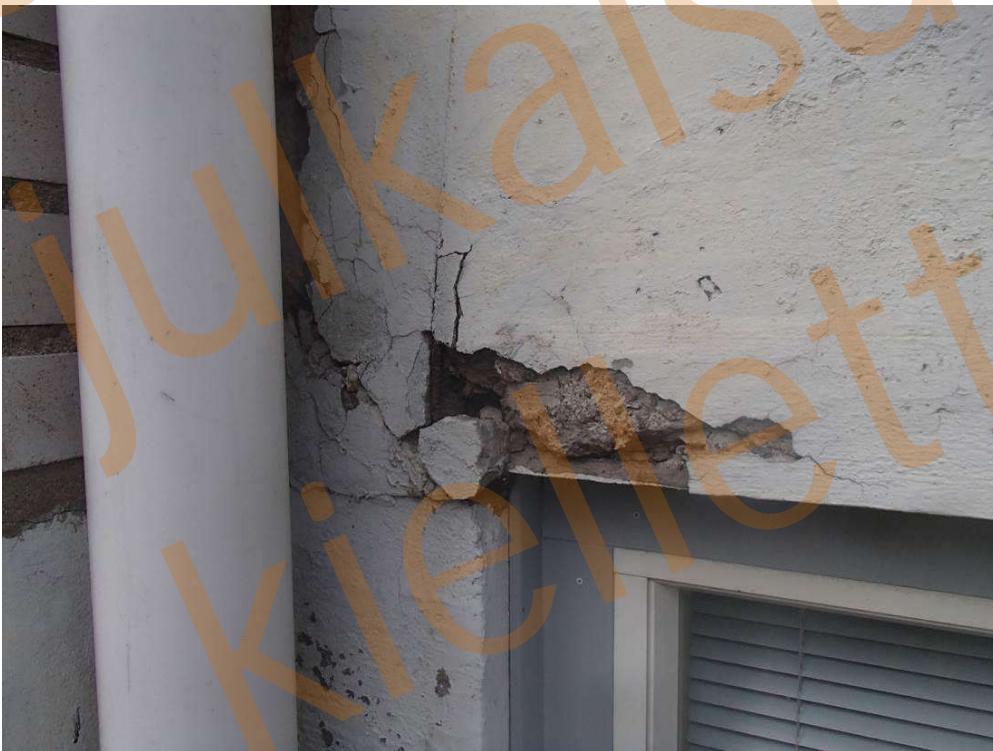
Kuva 49. Julkisivujen betonipinnoilla havaittiin rapautumista.

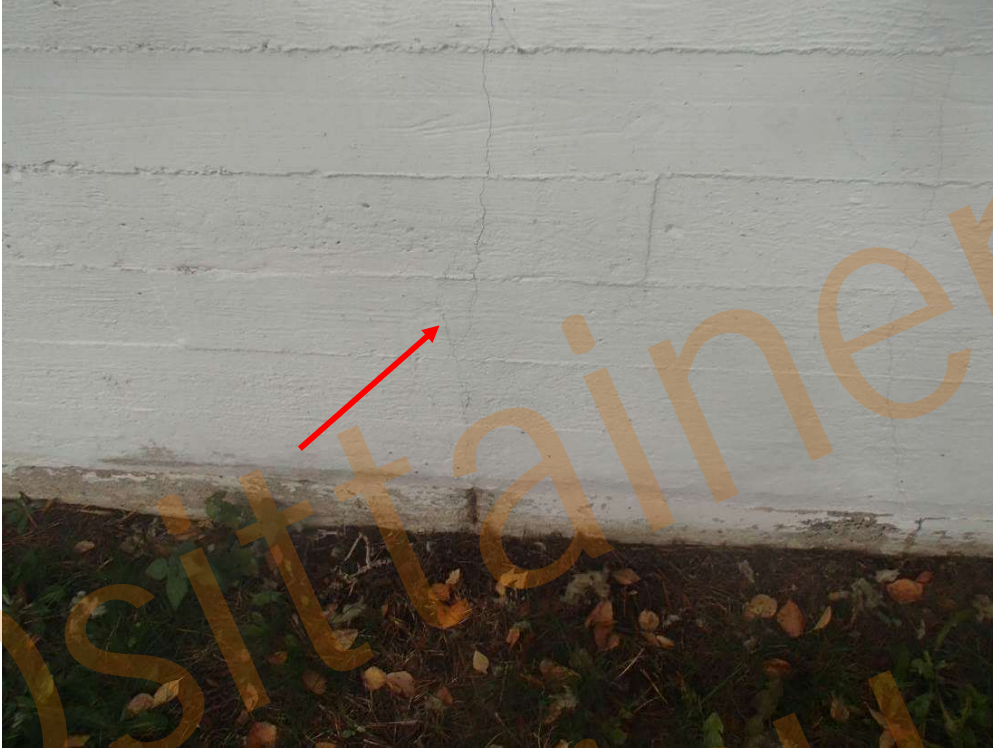
*Kuva 52. Sokkelissa on havaittavissa raudoitusteräksiä myötäilevää halkeilua.*

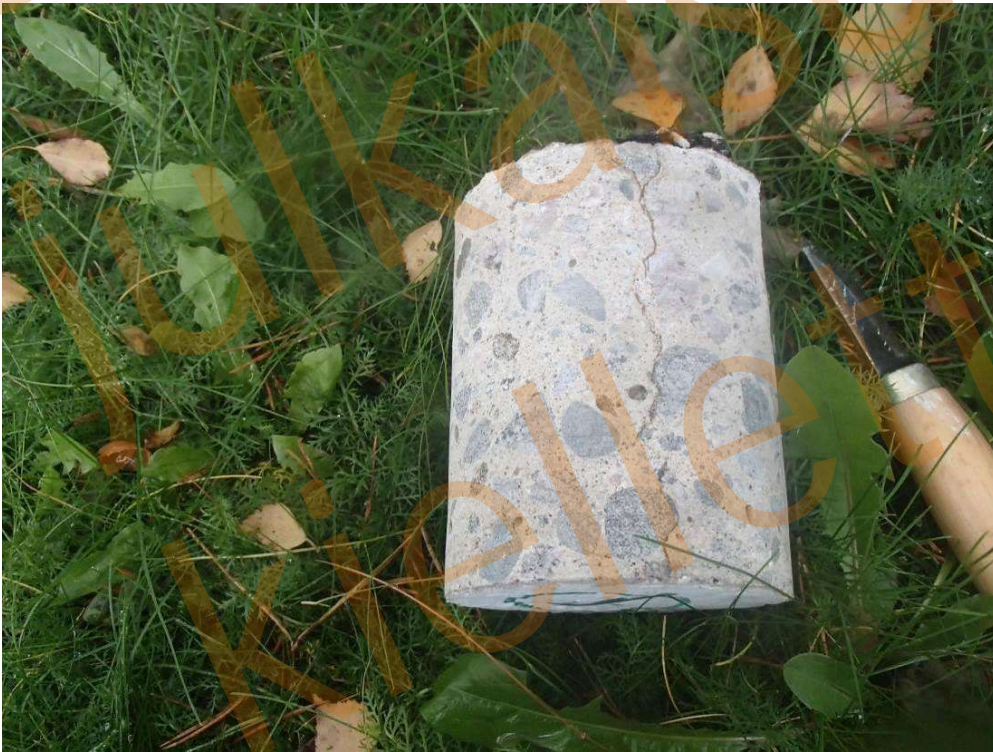
*Kuva 53. Sokkelin halkeilu kulkee koko rakenteen läpi.*

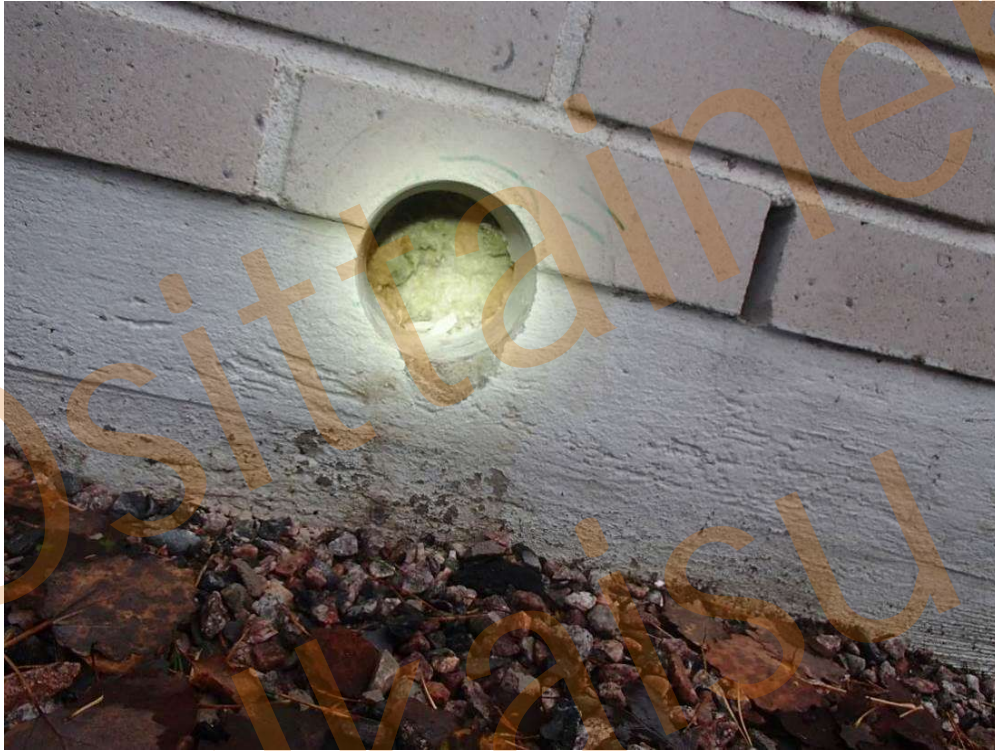
Kuva 69. Rakenneavaus, RAKS 14, liikuntasalin sokkelin ja tiilimuurauksen rajapintaan.

Rakenneavausten perusteella mineraalivillaeristeen alapinta on noin 50 mm maanpinnan alapuolella, jonka jälkeen alkaa EPS-eristehalkaisu.

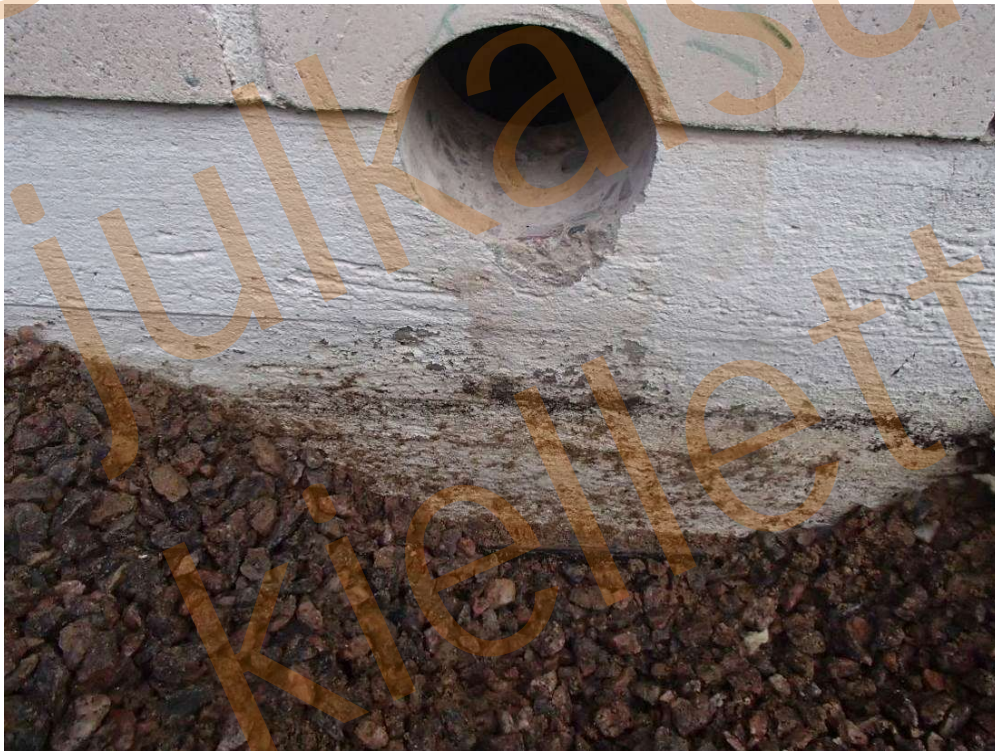
*Kuva 71. Liikuntasalin sokkelin ulkopinnassa havaittiin bitumikermieristys noin 80 mm maanpinnan alapuolella.*

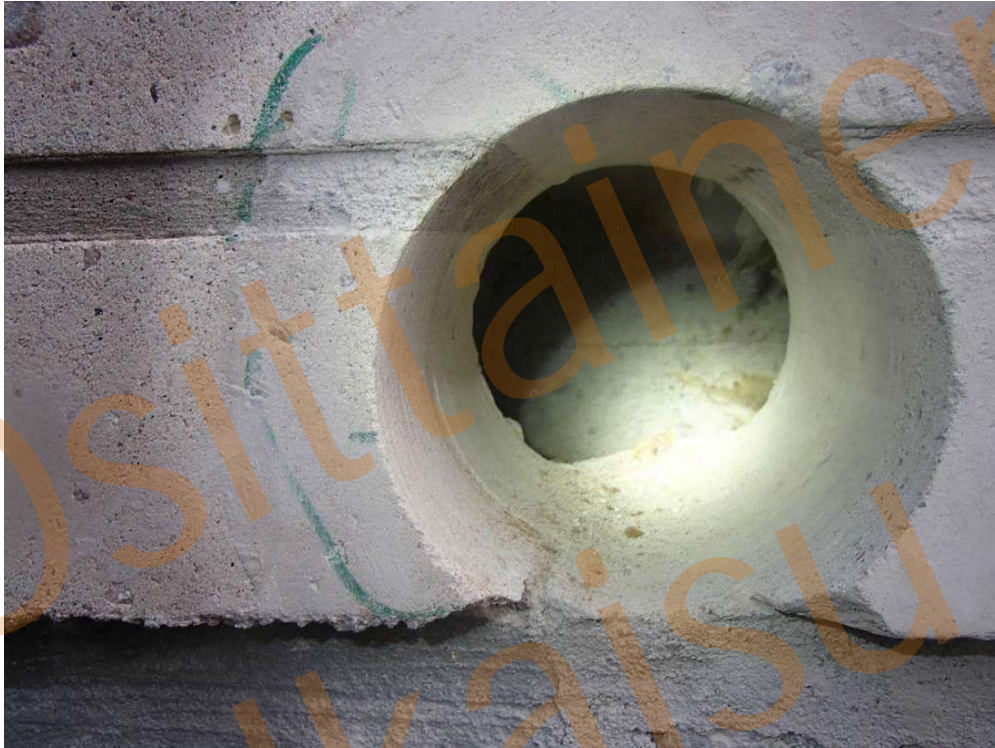
Kuva 73. Rakenneavaus, RAKS 16, auditorion sokkelin ja tiilimuurauksen rajapintaan.

Tiilimuurauksen ja betonisokkelin välissä ei havaittu kapillaarikatkoa.

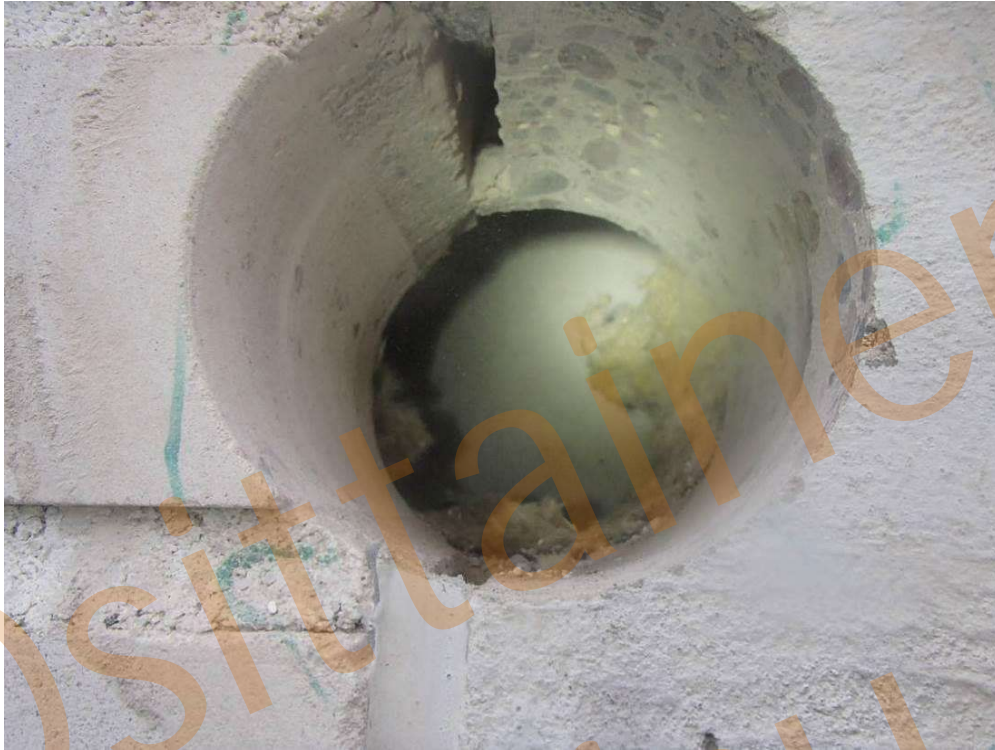
*Kuva 77. Rakenneavaus, RAKS 18, opettajienhuoneen sokkelin ja tiilimuurauksen rajapintaan.*

Eristetilassa havaittiin puumateriaalia.

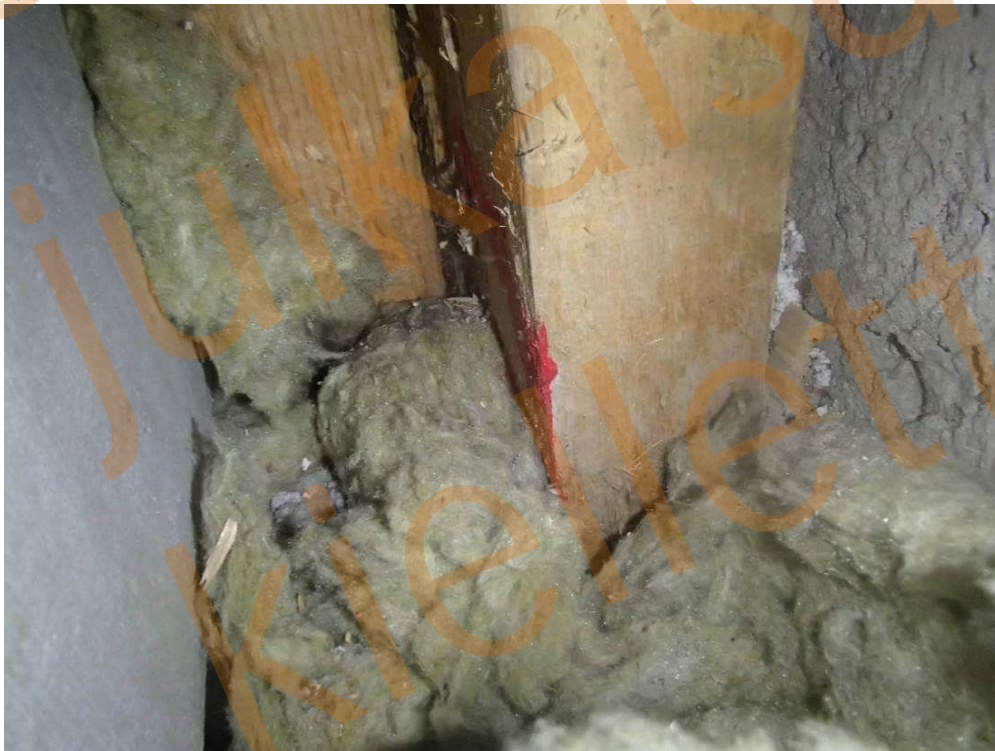
*Kuva 78. Rakenneavaus RAKS 18. Eristetilassa havaittiin puumateriaalia.*

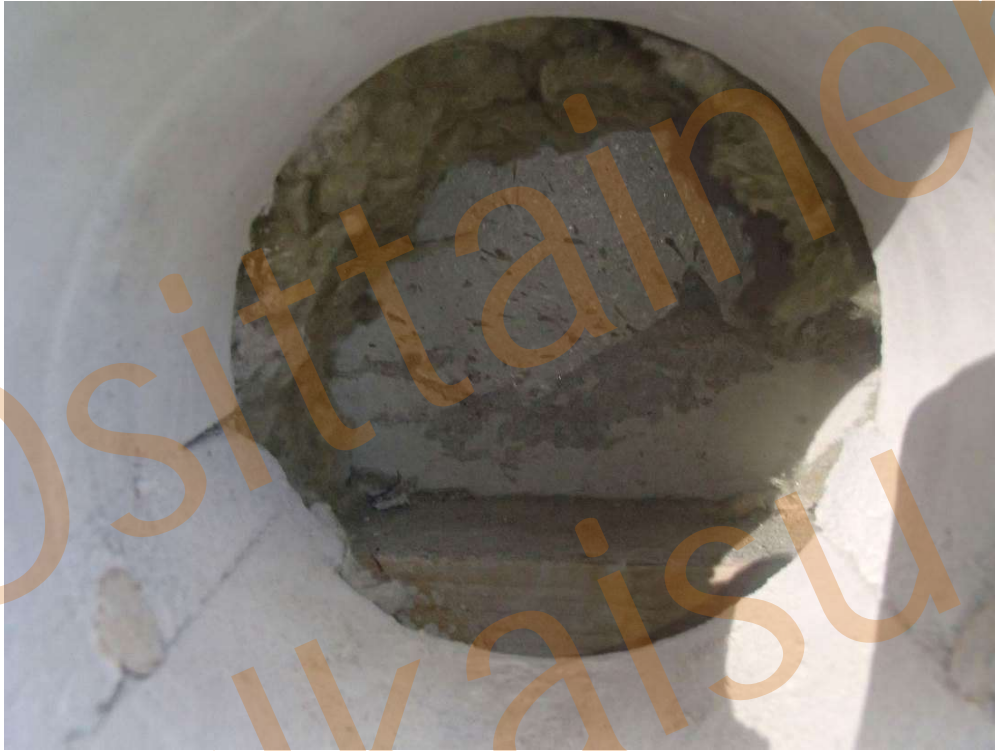
Kuva 81. Rakenneavaus, RAKS 20, eteläsiiven ikkunan yläpuolelle.

Rakenneavauksen perusteella betonipalkin edessä eristetilassa havaittiin puumateriaalia, joka on todennäköisesti ikkunoiden apukarmi.

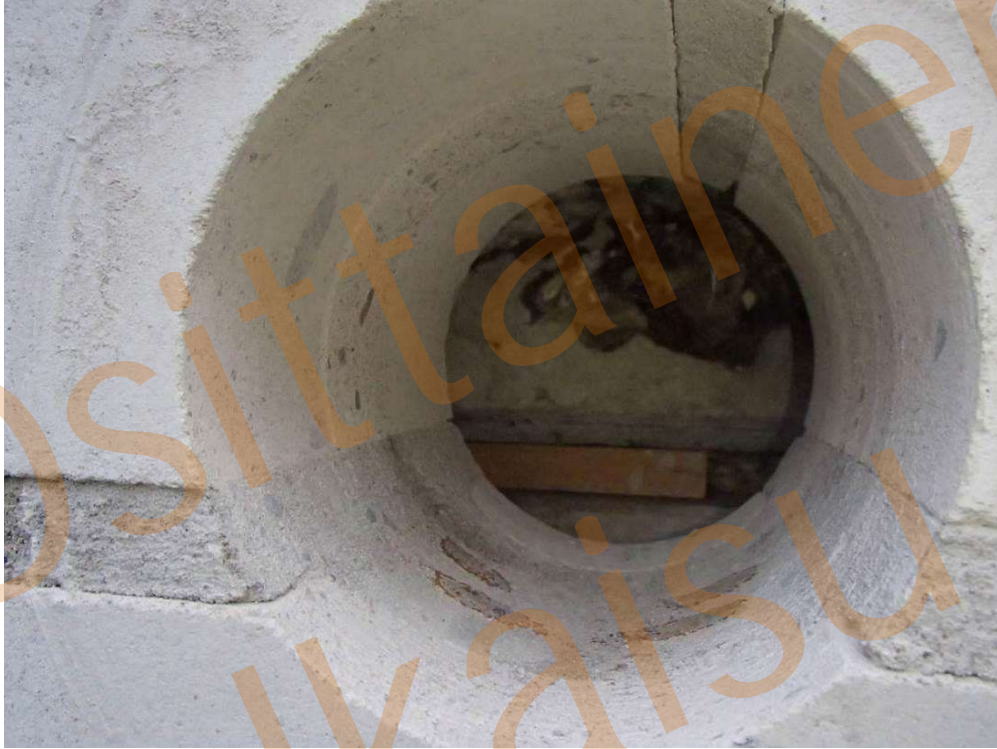
Kuva 82. Rakenneavaus, RAKS 21, auditorion ikkunan yläpuolelle.

Rakenneavauksen perusteella betonielementtien välissä havaittiin puumateriaalia. Ulkovai-  
pan eristetilassa havaittiin eristevajasta sekä eristetilassa on ikkunoiden apukarmit.

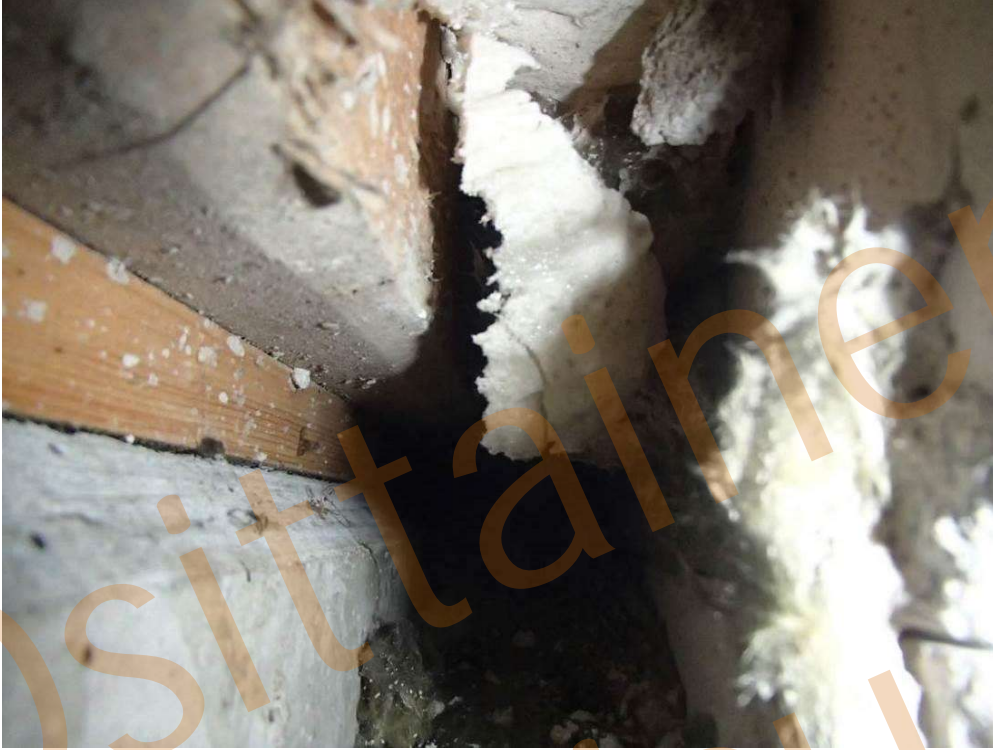
*Kuva 83. Rakenneavaus RAKS 21. Rakenneavauksen yhteydessä havaittiin elementti-sauman eristeважаusta.*

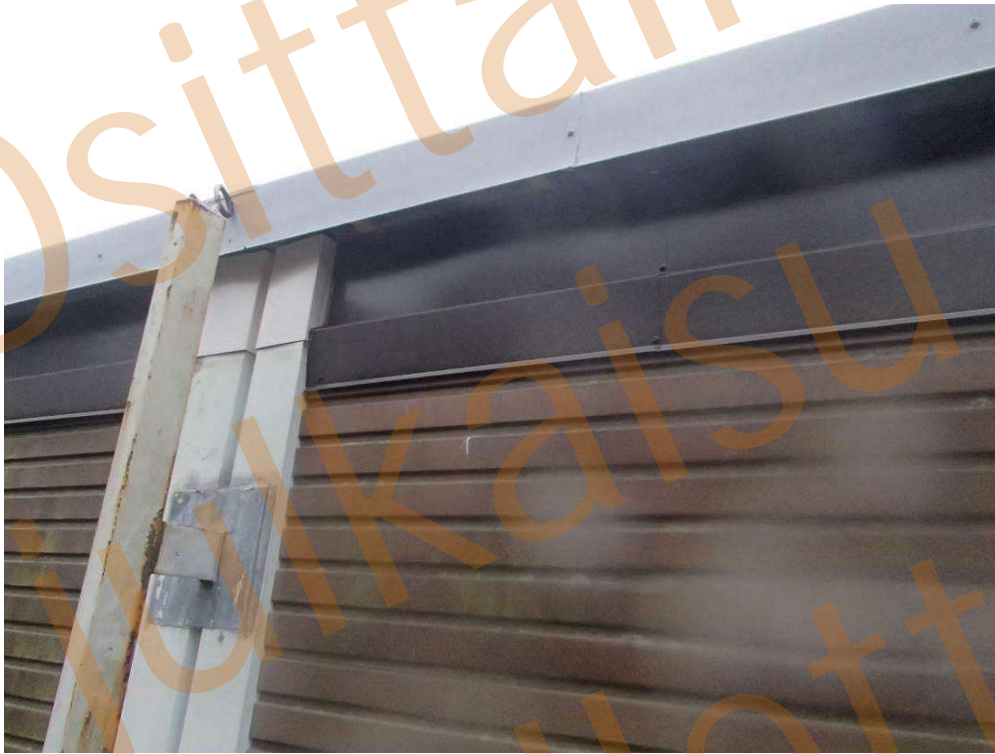
Liikuntasalin vesikaton kantavat rakenteet on uusittu kokonaan. Vanhat kantavat rakenteet on poistettu ja uusi vesikattorunko on osittain rakennettu vanhan puurungon varaan.

Kuva 98. Liikuntasalin uusi ja vanha otsapellitys.

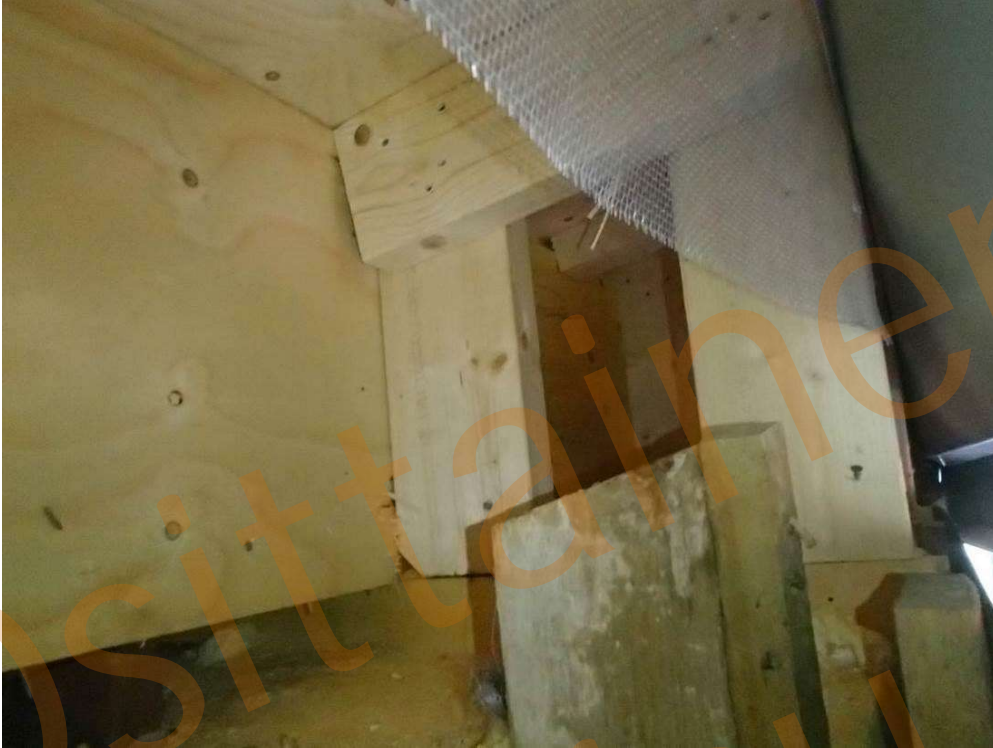
*Kuva 99. Rakenneavaus, RAKS 29, liikuntasalin länsisivun räystäsrakenteeseen. Rakenteet uuden otsapellityksen takaa ovat uusittuja.*

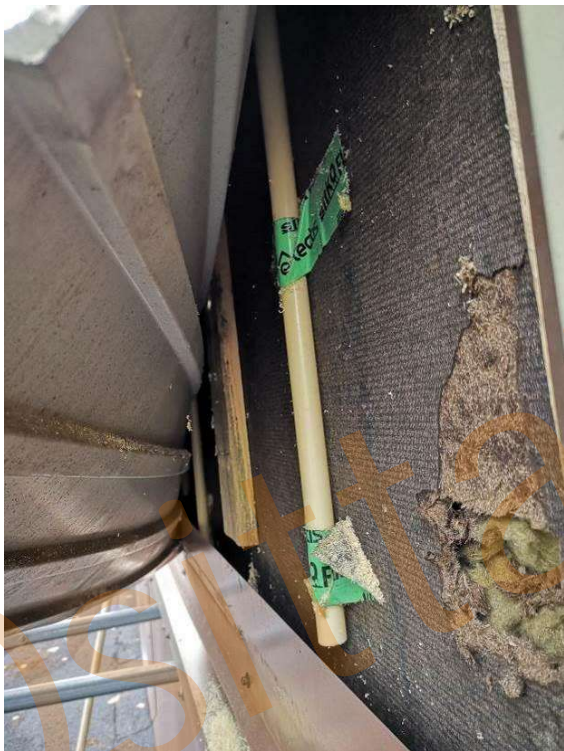
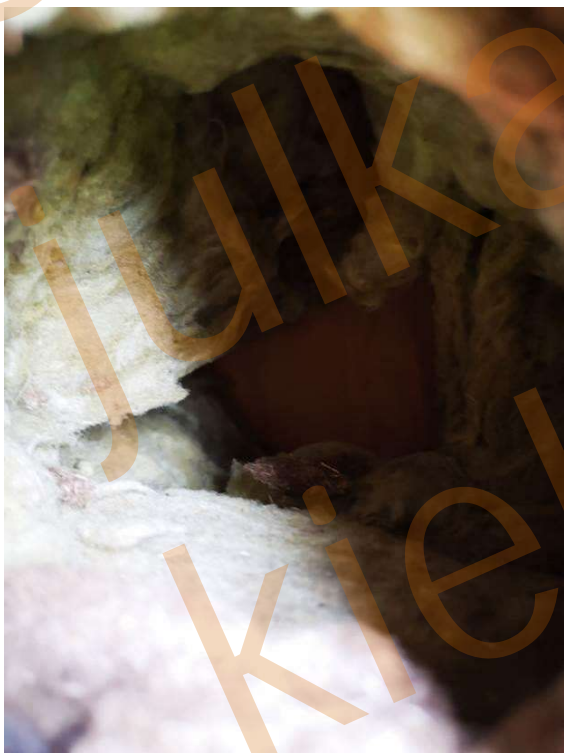
1. Pinnoitettu pellitys, 0,5 mm
2. Tuuletusrako/Vaakarima, 10 mm
3. Kyllästetty pystyrima, 22 mm
4. Bituliittilevy/Tuulensuoja 15 mm
5. Puurunko/min.villaeriste, 120 mm
6. Muovipintainen rak.paperi 0,1 mm
7. Kuitusementtilevy

*Kuva 100. Rakenneavaus, RAKS 30, liikuntasalin profiilipellitykseen vesikaton puolelta.*

*Kuva 101. Rakenneavaus, RAKS 30, liikuntasalin profiilipellitykseen vesikaton puolelta.*

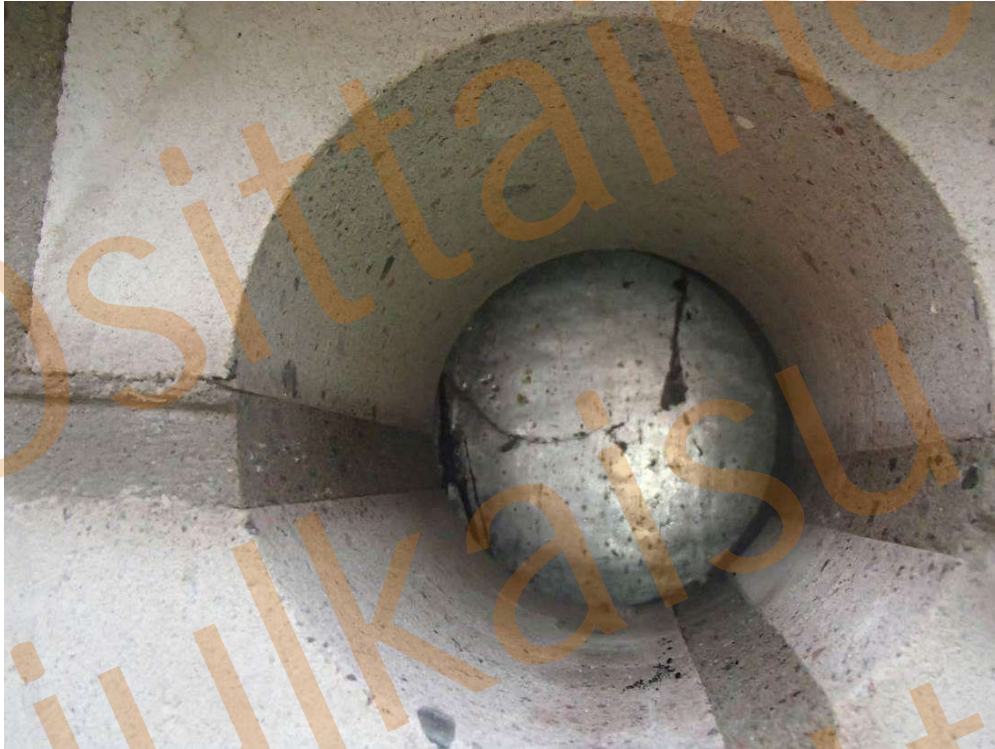
Kuva 102. Rakenneavaus, RAKS 31, auditorion räystäsrakenteeseen.

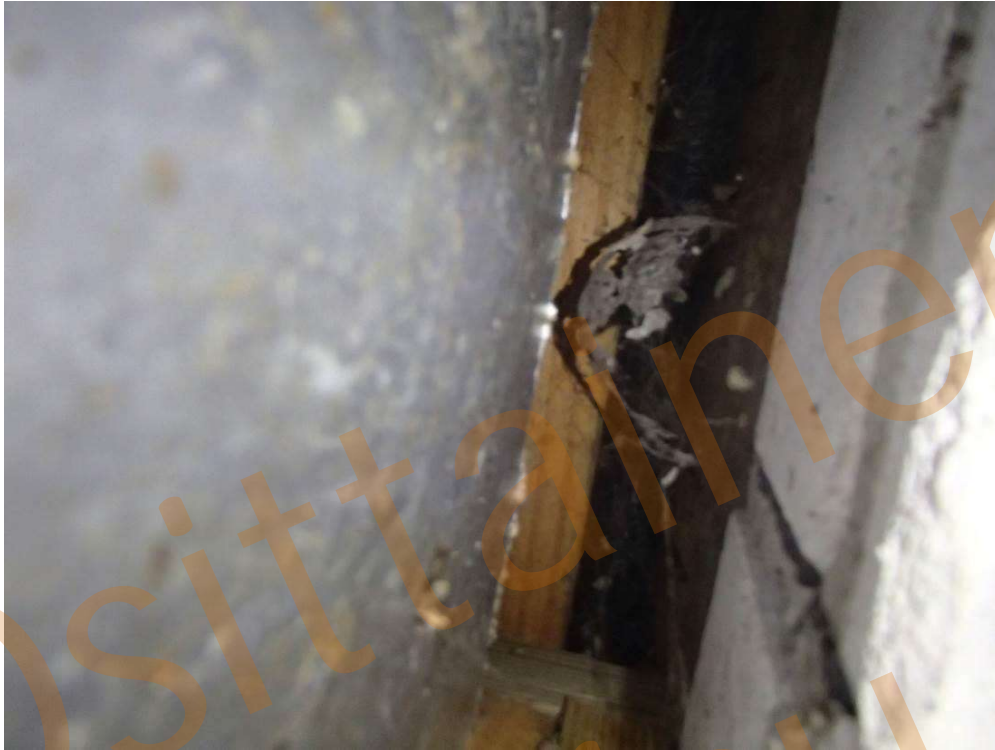
Alumiinipintainen uretaanilevy kulkee tiilimuurauksen yläpintaan ja tiilimuurauksen yli on asennettu puurunko, jonka varaan on asennettu vaneri ja otsapellitys.

*Kuva 103. Rakenneavaus RAKS 31. Tiilimuurauksen yli on asennettu puurunko.*

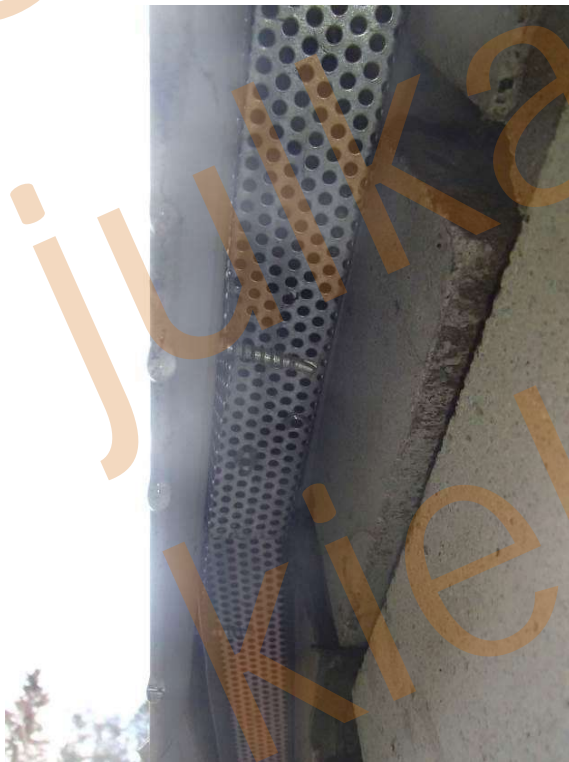
*Kuva 104. Otsapellityksen ja tiilimuurauksen välissä on rei'itetty profiilipellitys.*

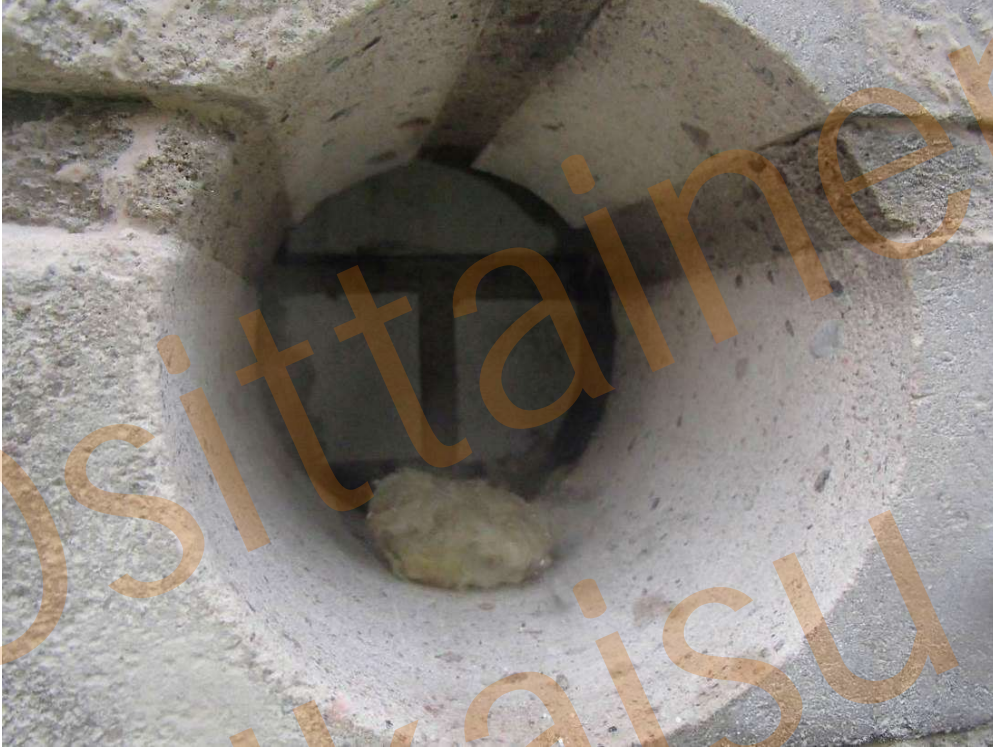
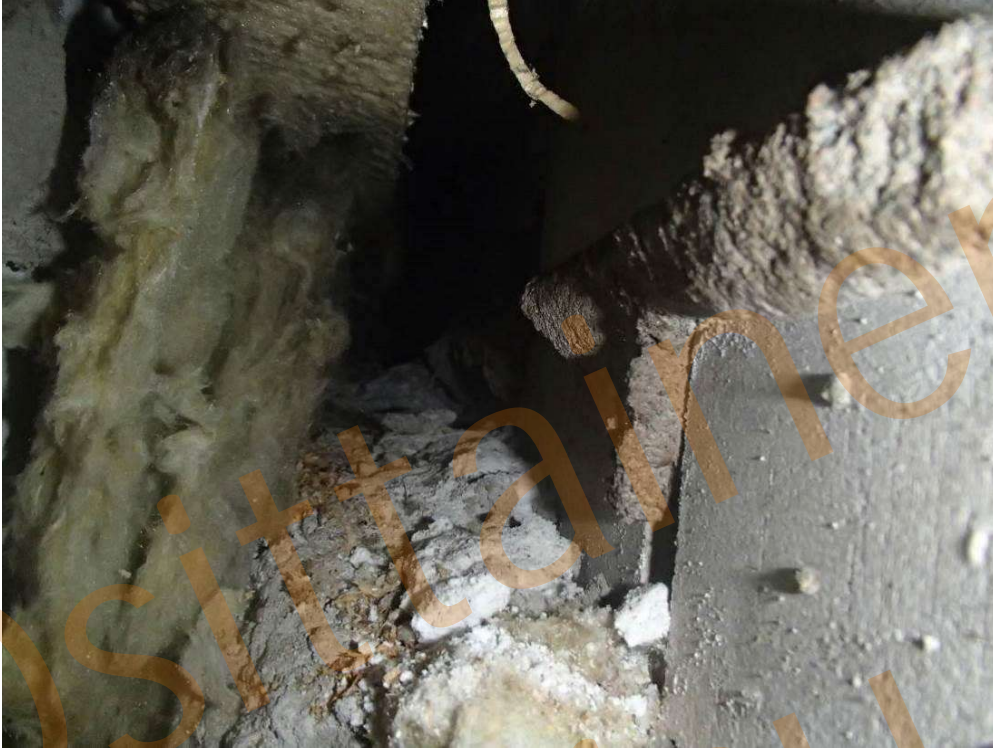
Kuva 105. Rakenneavaus, RAKS 32, auditorion kastuneeseen ulkovaipparakenteeseen.

Kuva 106. Rakenneavaus RAKS 32. Kuva kastuneen ulkovaipparakenteen eristetilasta.

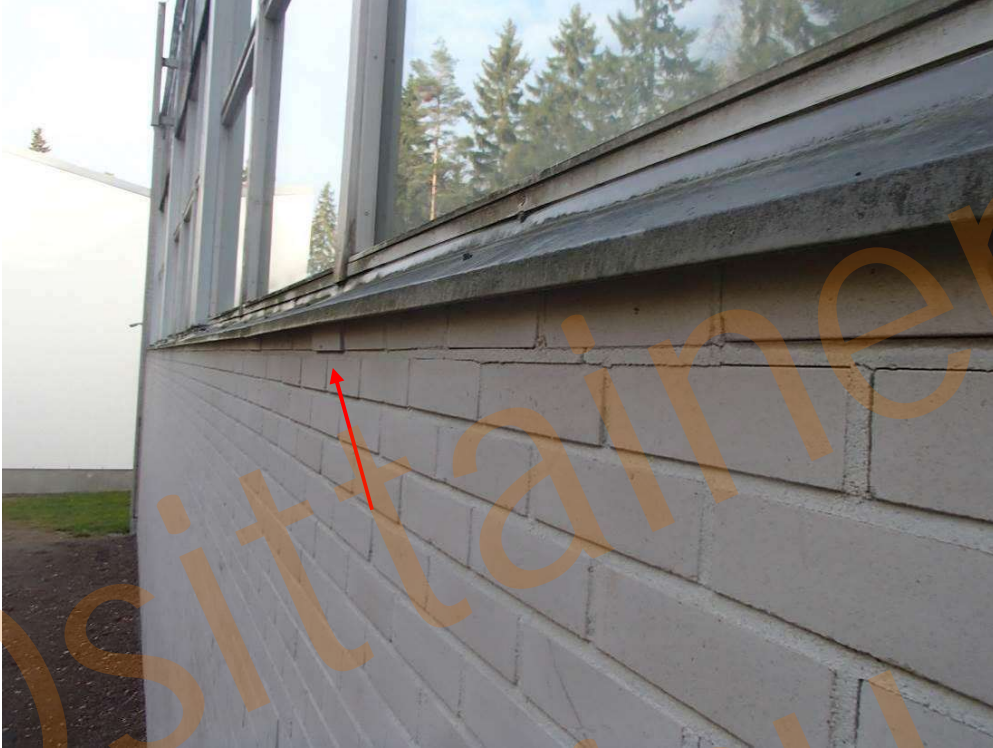
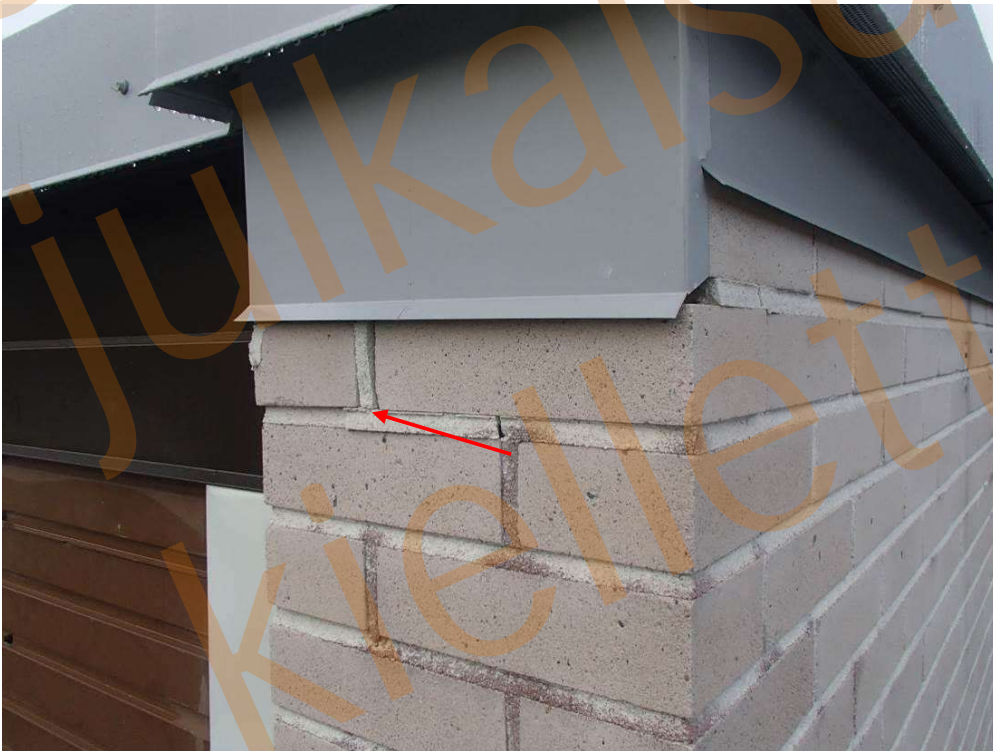
*Kuva 112. Julkisivumuurauksessa havaittiin paikoin irronneita tiiliä.*

*Kuva 113. Julkisivumuurauksessa havaittiin paikoin irronneita tiiliä.*

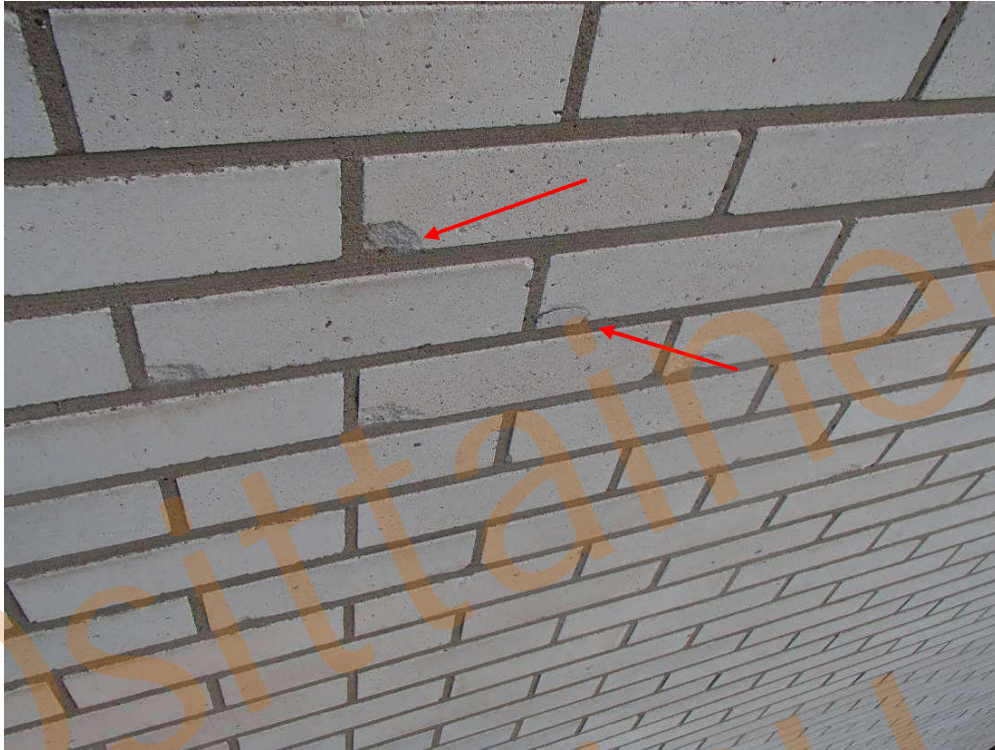
*Kuva 114. Tiilien pinnasta on paikoin irtoillut palasia.*

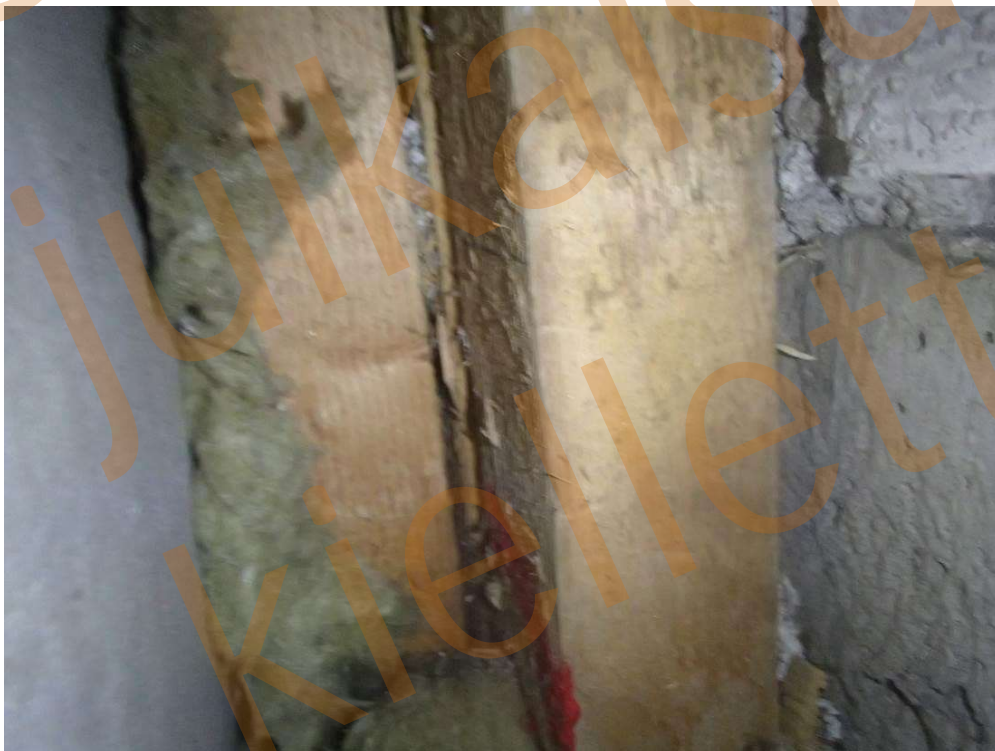
*Kuva 115. Ulkovaipan eristetilassa havaittiin puumateriaalia kiinni ulkokuoren sisäpinnassa.*

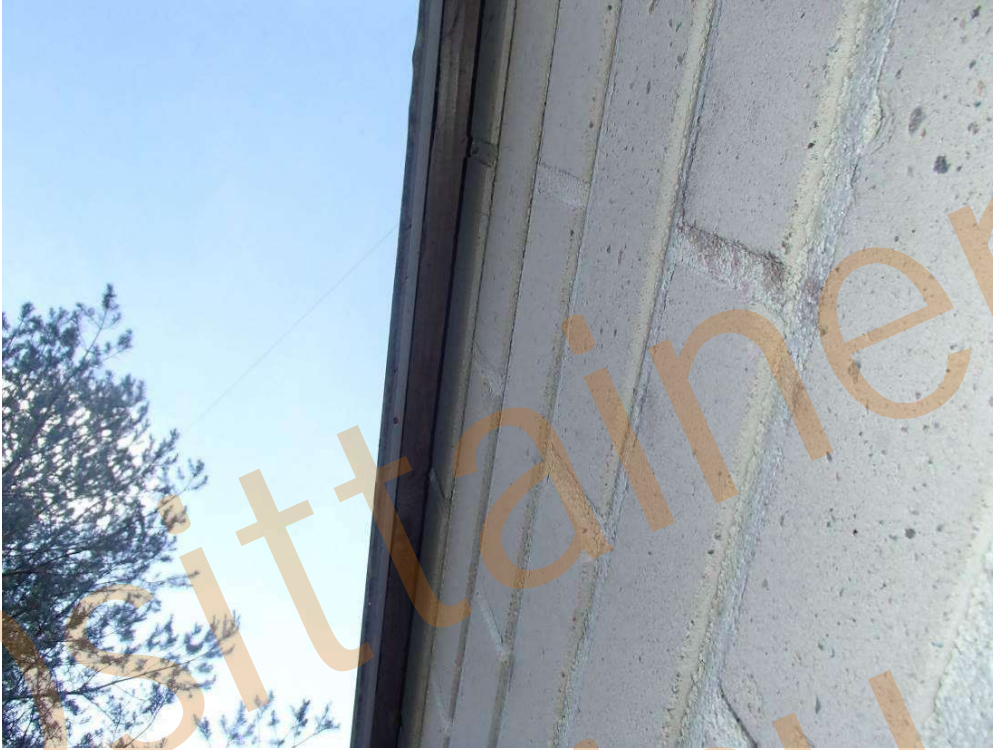
*Kuva 116. Julkisivumuurauksen ja otsapellityksen välissä ei kaikkialla havaittu vastapellitystä*

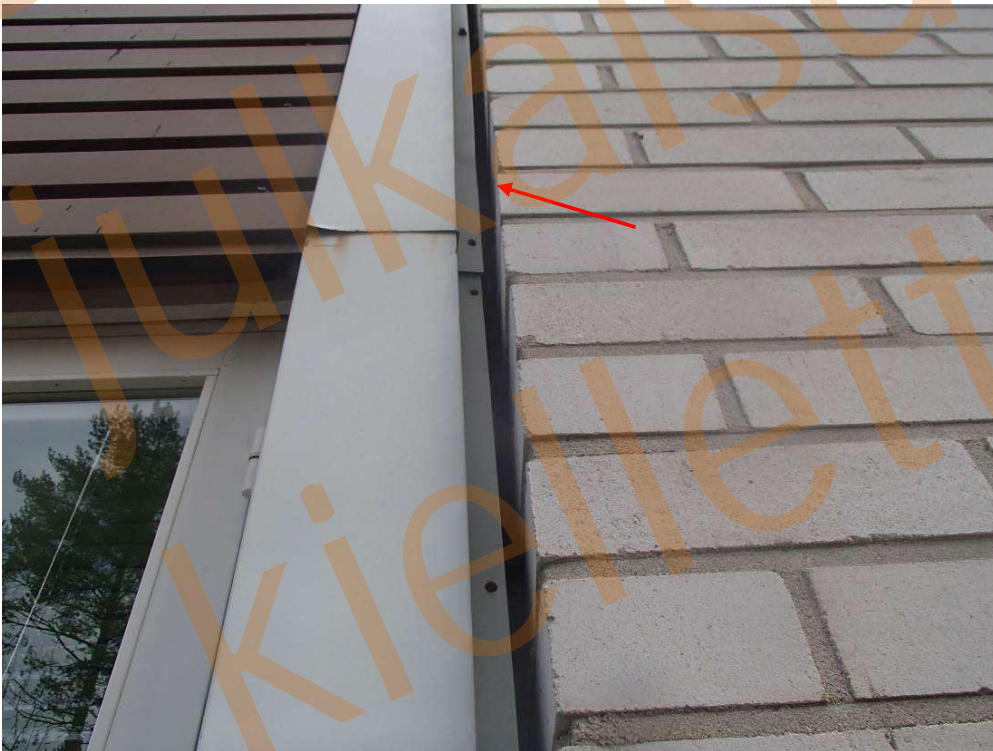
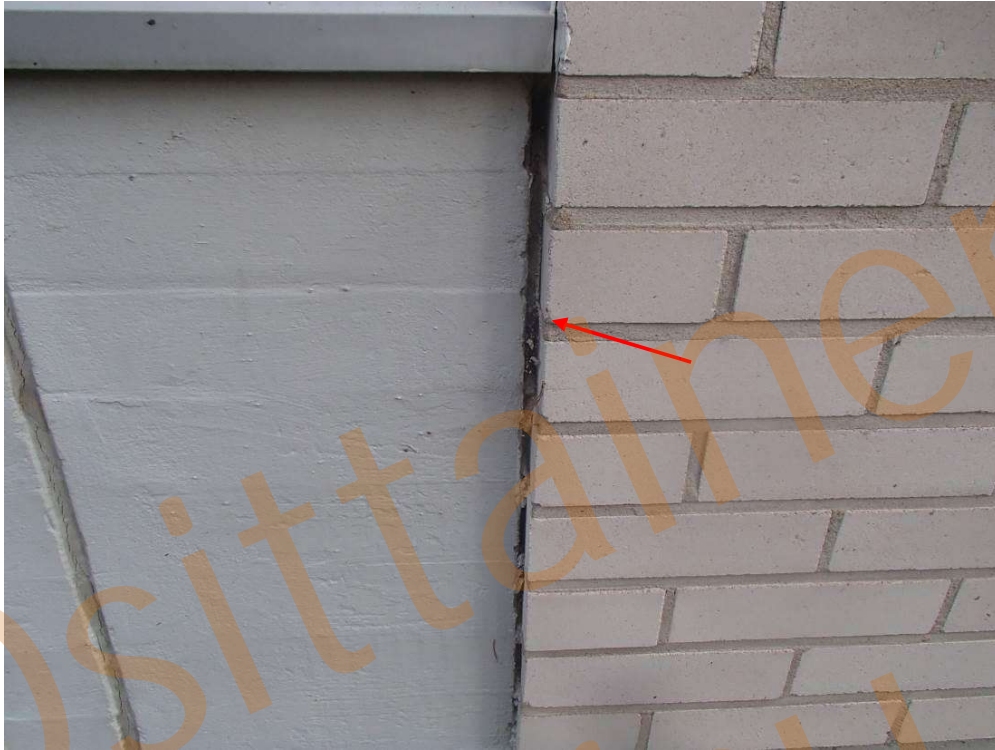
*Kuva 117. Rakenteissa havaittiin rakoja ulkovaipparakenteiden sisään.*

*Kuva 118. Rakenteissa havaittiin rakoja ulkovaipparakenteiden sisään.*

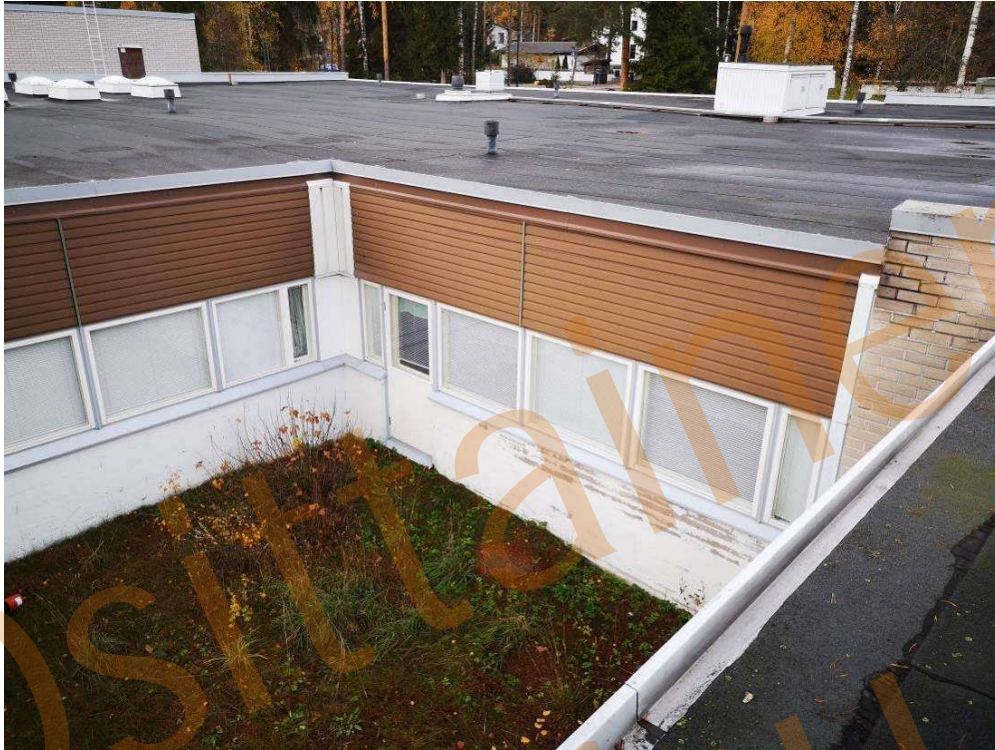
*Kuva 124. Sokkelissa havaittiin maalipintojen irtoilua.*
