**JULKISIVUJEN KUNTOTUTKIMUS  
VESIKATON KUNTOARVIO  
11.12.2018**

**KASAVUOREN KOULUKESKUS  
KASAVUORENTIE 1  
02700 KAUNIAINEN**

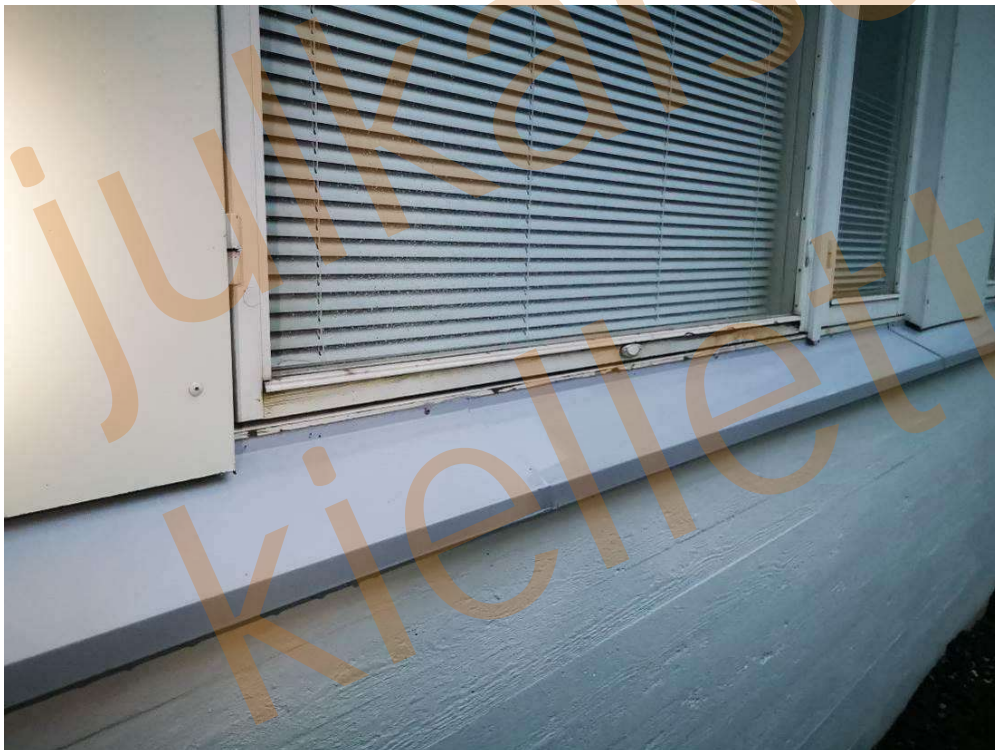
Osin rakennuksen ikkunat ovat uusittuja, mutta rakennuksen länsi – ja itäsivun ikkunoiden alaosissa havaittiin maalivaurioita ja lievää vaurioitumista puumateriaalissa.

*Kuva 127. Paikoin ikkunoiden alaosien maali- ja puupinnat ovat ikääntyneet.*

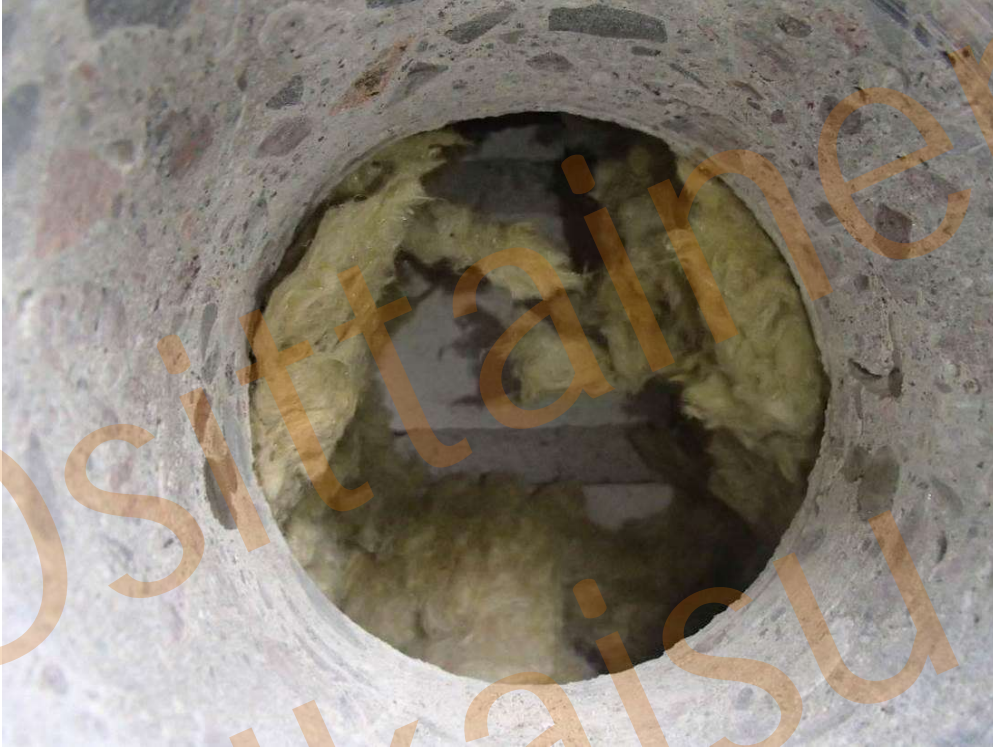
Kuva 129. RAKS 33, rakenneavaus konesalin sokkeliin.

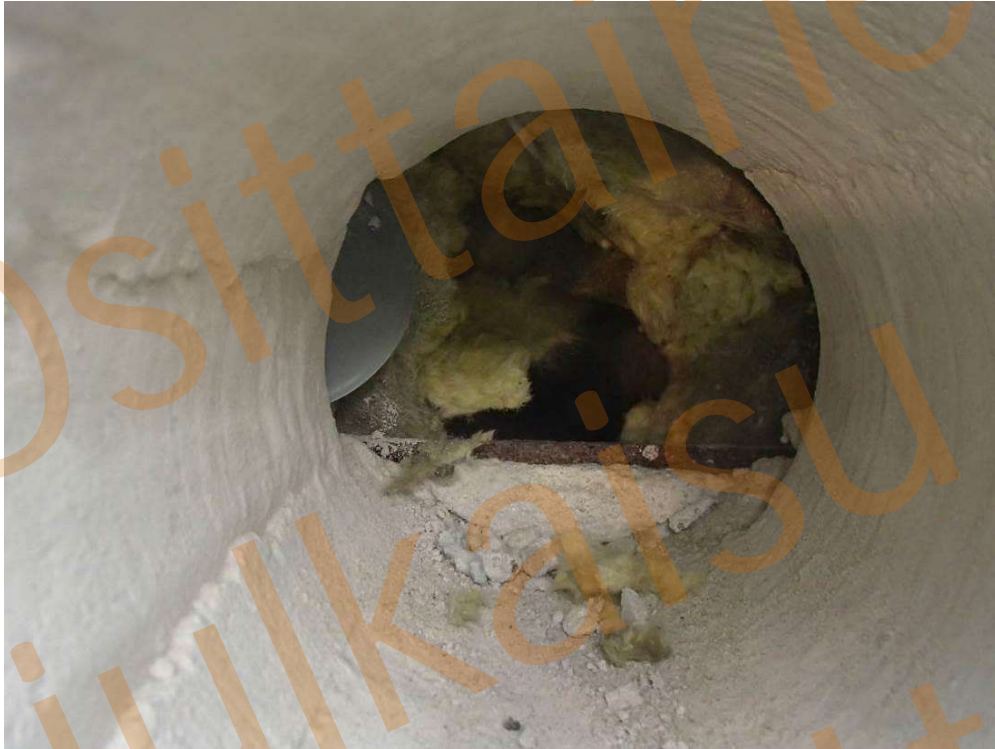
Rakennearvauksissa havaittiin betonisokkelin ja tiilimuurauksen välissä kapillaarikatko-  
na/ohjauskaistale (bitumihuopa). Mineraalivillaeriste menee 250 mm tiilipinnan alapuolelle  
sokkelin sisään, josta alkaa EPS-eristehalkaisu.

Kuva 130. Rakennearvaus, RAKS 34, konesalin tiilimuuraukseen.

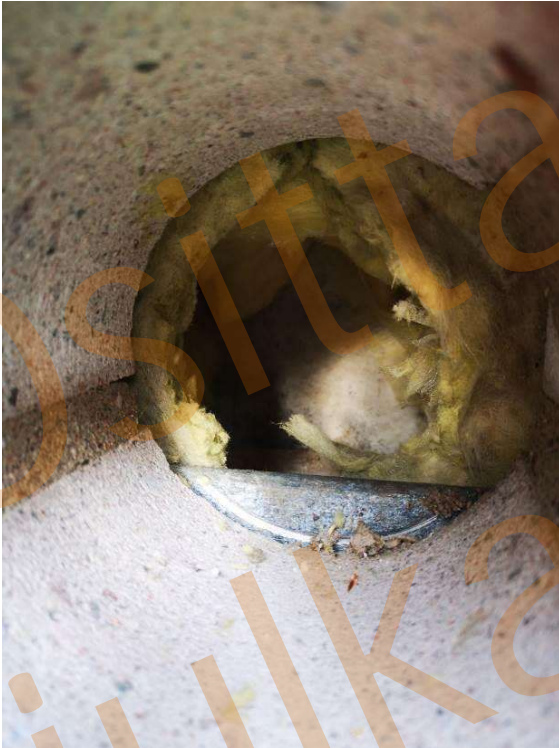
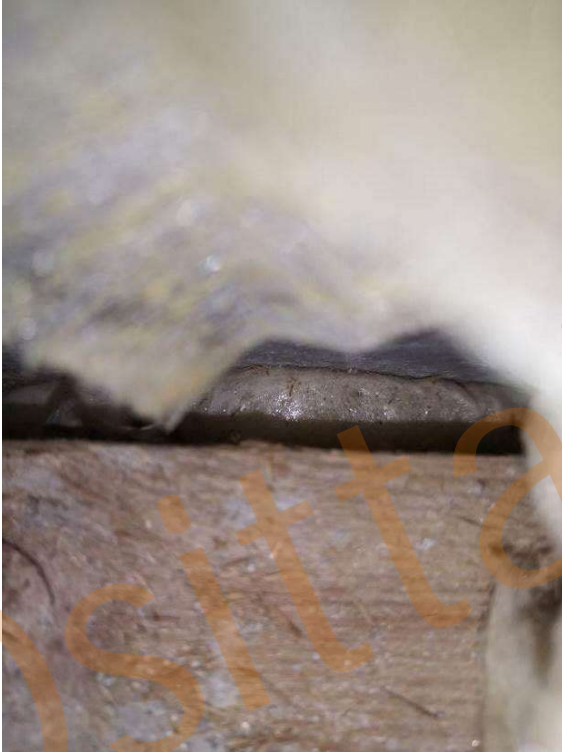
L-profiilin taustalla havaittiin ikkunan apukarmi. Apukarmin päällä ei havaittu suunnitelmien mukaista bitumikermikaistaletta.

Kuva 131. Rakenneavaus, RAKS 35, konesalin ikkunoiden yläpuolelle.

Kuva 132. Rakenneavaus, RAKS 35, konesalin ikkunoiden yläpuolelle.

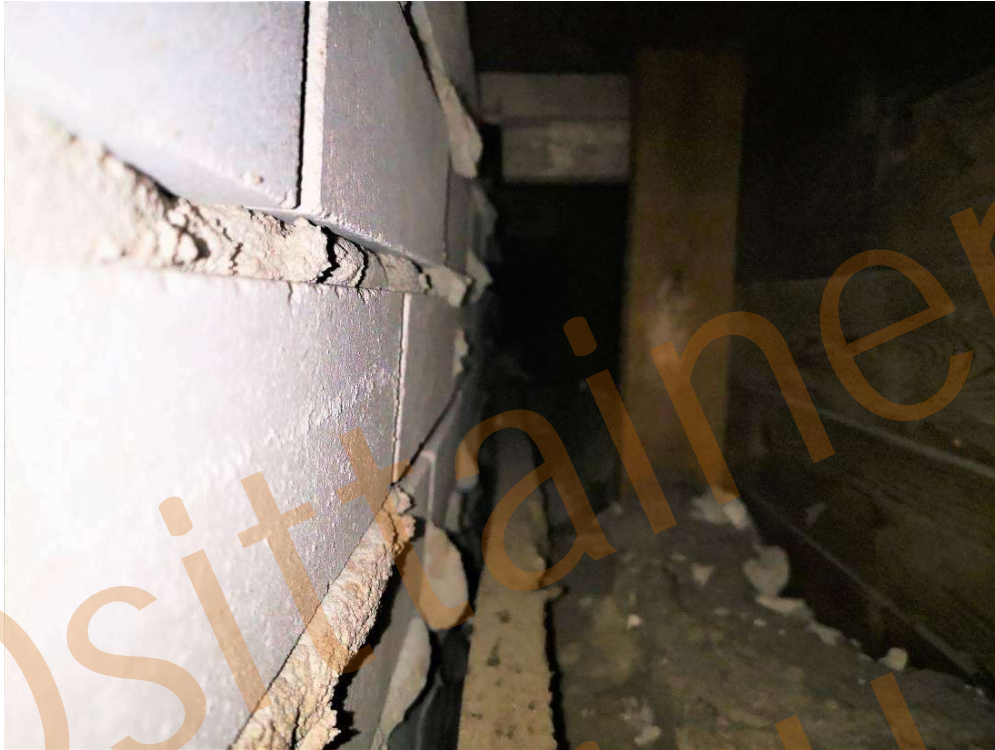
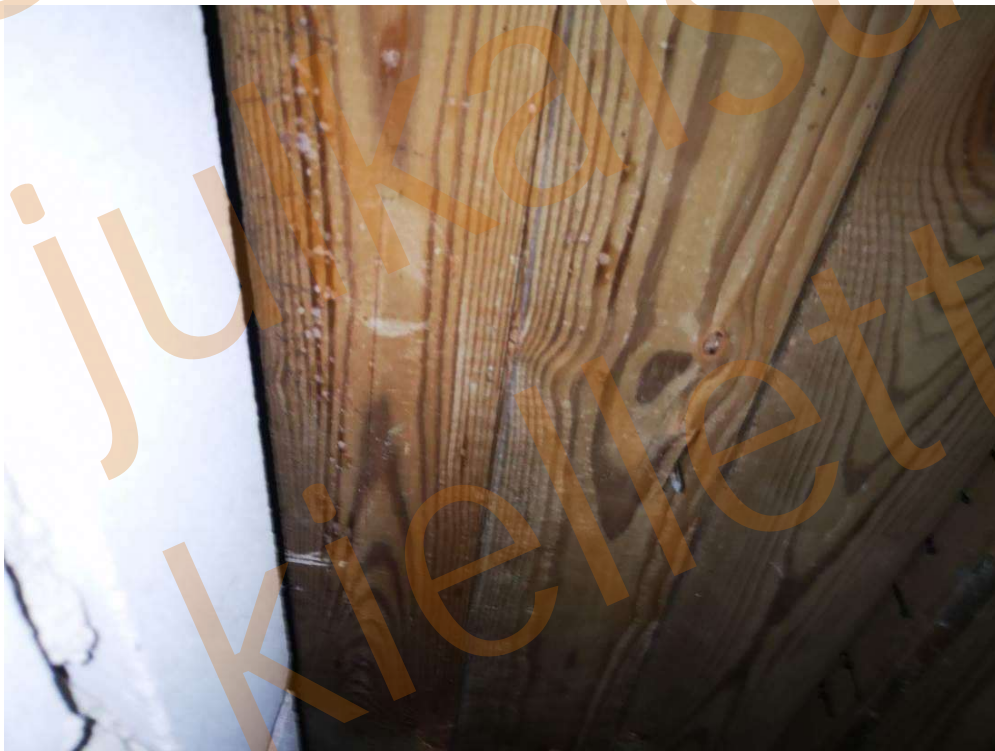
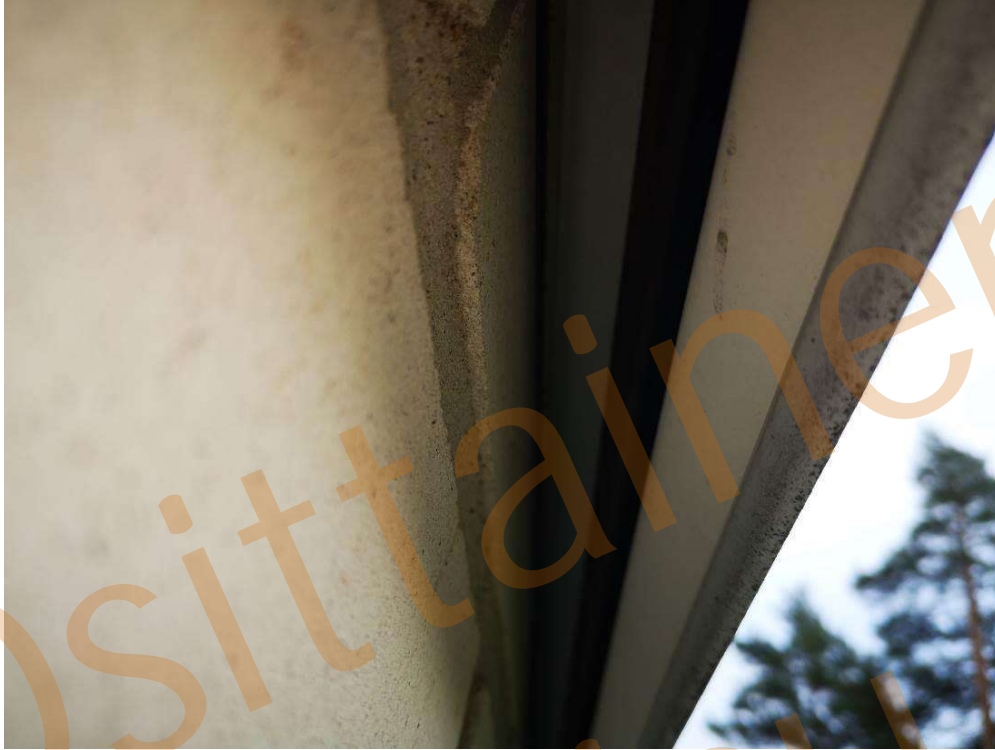
Tiilimuurauksen taustalla oli suoraan yläpohjarakenteen tuulettuva tila ja vesikaton kantavat kattorakenteet. Vesikatto on rakennettu palkkien ja puumateriaalin varaan kantavien rakenteiden päälle. Vesikaton kantavat rakenteet on sidottu betonirakenteisiin metallisin sidoksin. Julkisivumuurausten yli tulevia kattovasoja on kavennettu ja ne on tuettu tiilimuurauksen päälle. Kattovasojen päällä on ponttilaudoitus. päähän on kiinnitetty lauta, jotka vasten räystäspellitukset on asennettu. Julkisivumuurausten yläpintaa on kiinnitetty vastapellititys, joka estää kosteuden kulkeutumisen yläpohjan tuulettuvaan tilaan.

Kuva 133. Rakenneavaus, RAKS 36, konesalin räystäsrakenteeseen

Kuva 134. Rakenneavaus, RAKS 36, konesalin räystäsrakenteeseen

Kuva 135. Rakenneavaus, RAKS 36, konesalin räystäsrakenteeseen

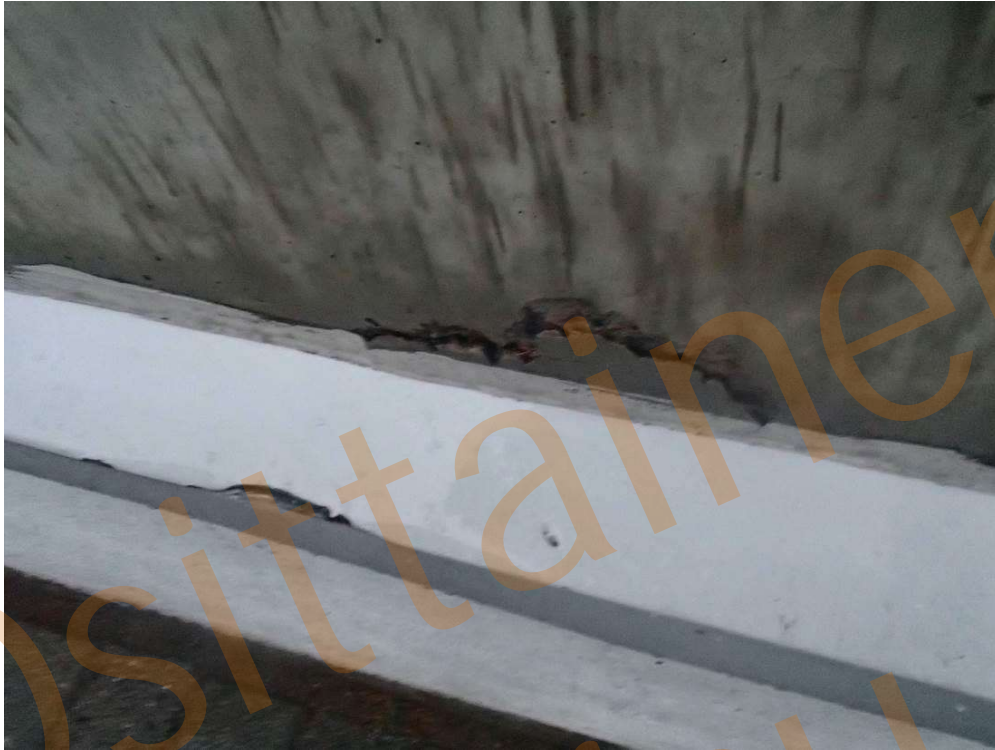
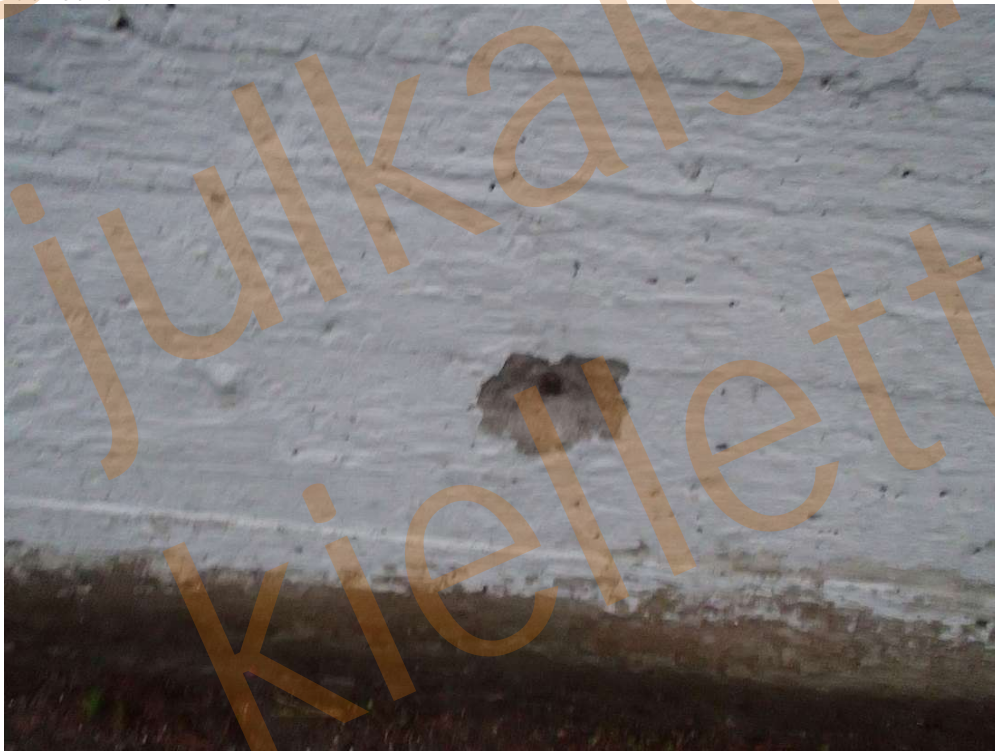
*Kuva 138. Betonipinnoista on irronnut tai on irtoamassa palasia betoniteräskorroosion seurauksena.*

*Kuva 139. Betonipinnoista on irronnut tai on irtoamassa palasia betoniteräskorroosion seurauksena.*

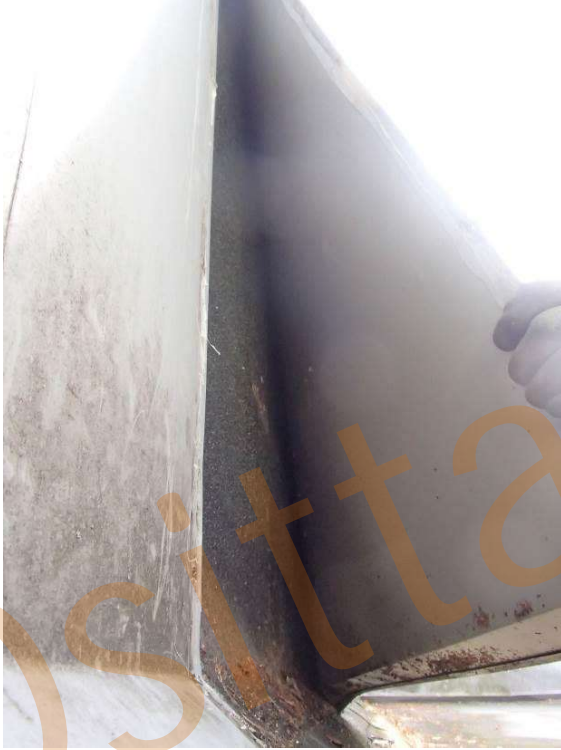
*Kuva 153. Lasikaton bitumikermin ylösnosto.*

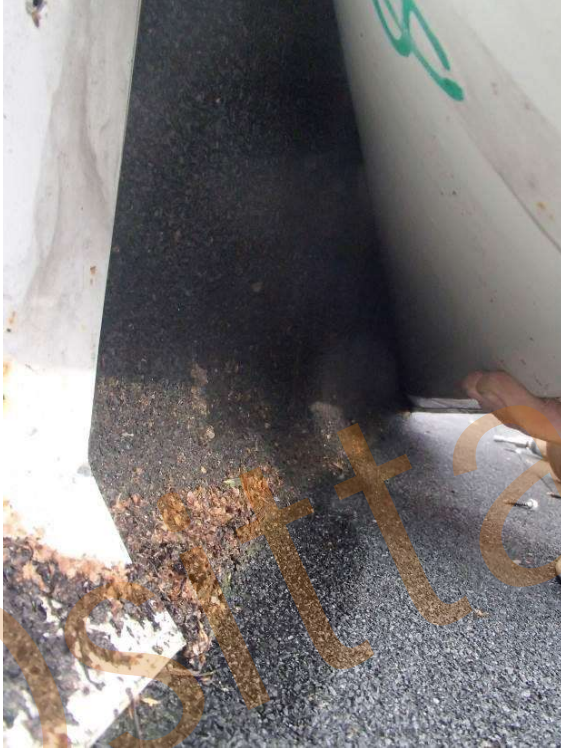
*Kuva 155. Keittiön vesikaton rakennelman ylösnostot on viety tiilimuurauksen alapinnan tasolle.*

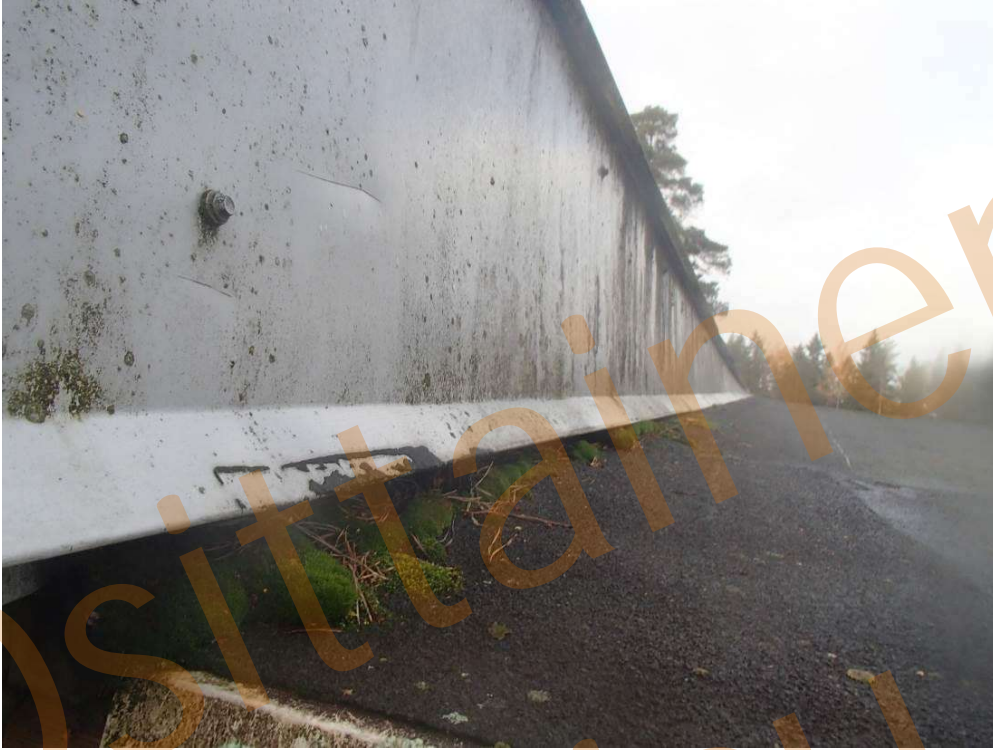
Vuonna 1966 rakennetun vesikaton kuntotarkastuksessa havaittiin reuna-alueilla sammaleen kasvustoa ja keskialueilla leväkasvusto on värjännyt kattopintoja. Bitumikermissä havaittiin poimuuntumista ja lieviä vaurioita bitumikermissä. Kattotarvikkeiden pellityksien maalipinnat ovat paikoin vaurioituneet.

Kuva 158. Reuna-alueilla, pellityksien ja bitumikermin rajapinnassa, kasvaa sammalta.

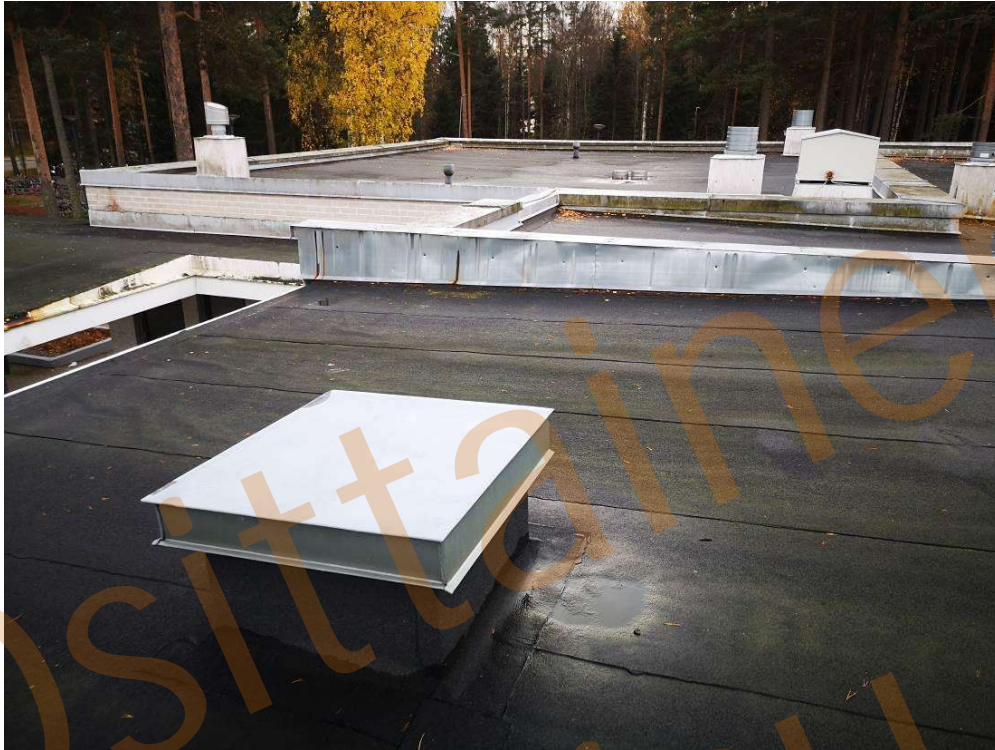
Kuva 160. Bitumikermikatteessa havaittiin poimuuntumista ja lievää lammikoitumista luokkasiiven yläpuolella.

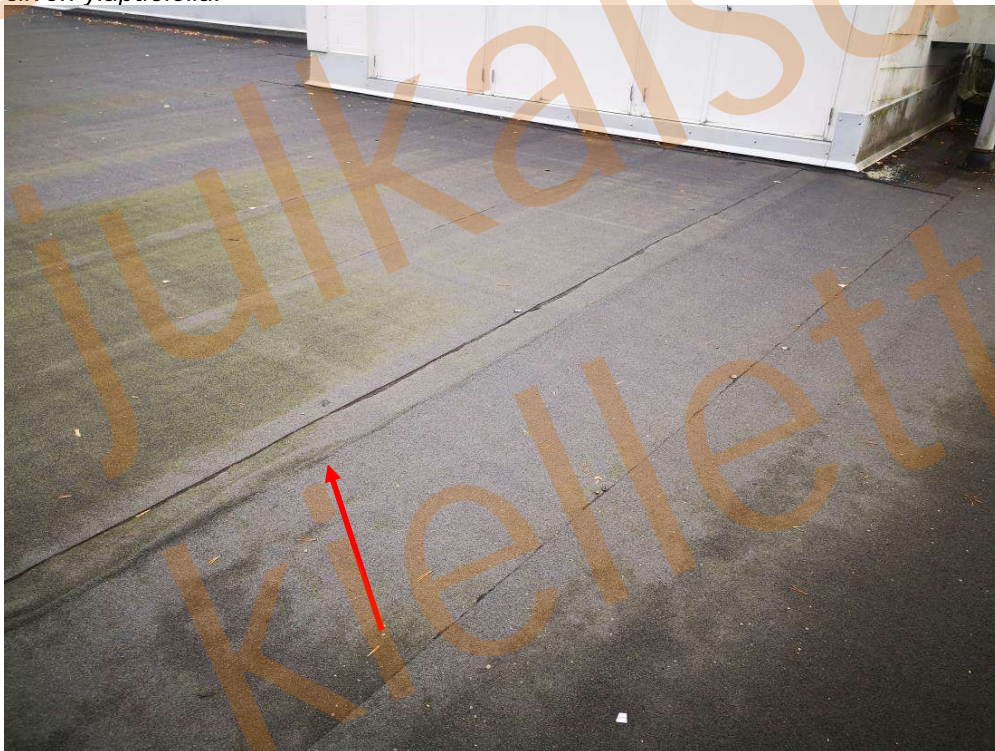
Kuva 161. Bitumikermikatteessa havaittiin poimuuntumista.

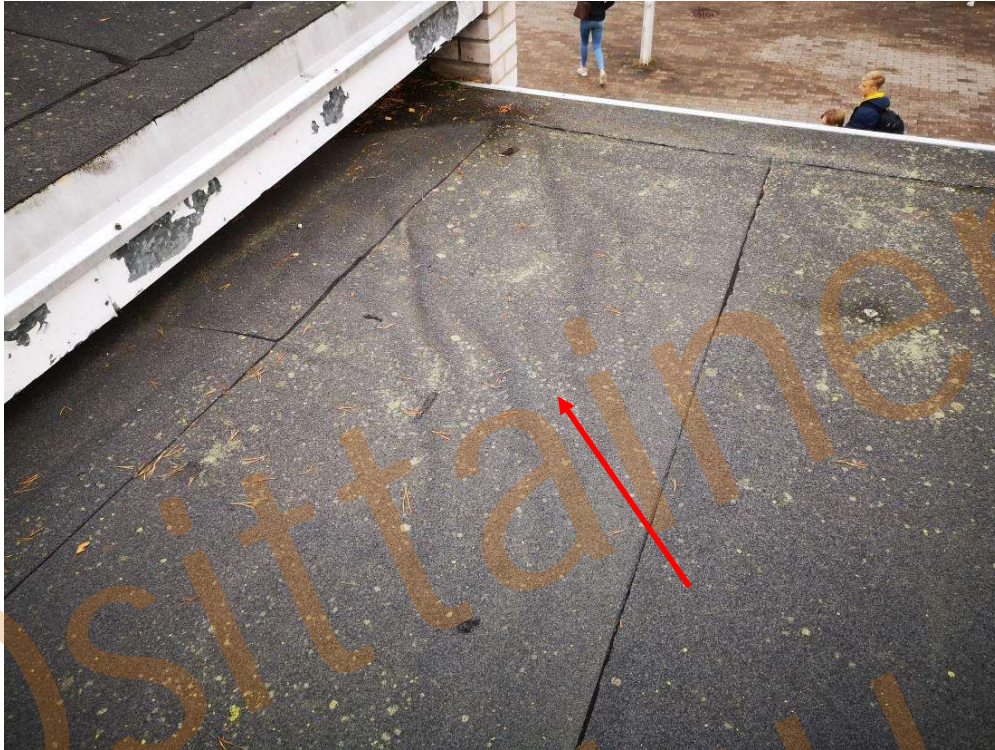
Kuva 162. Katoksen bitumikermikatteessa havaittiin poimuuntumista.

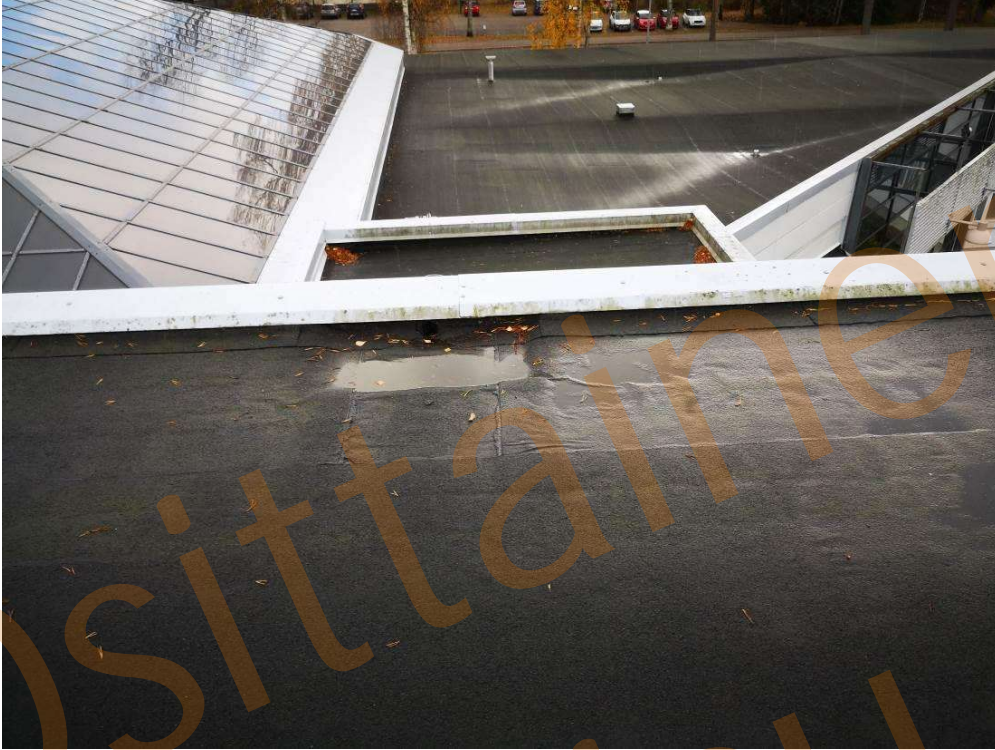
*Kuva 164. Juhlasalin kattopintojen sadevedenpoistoaukkojen ympärillä havaittiin lammikointumista.*

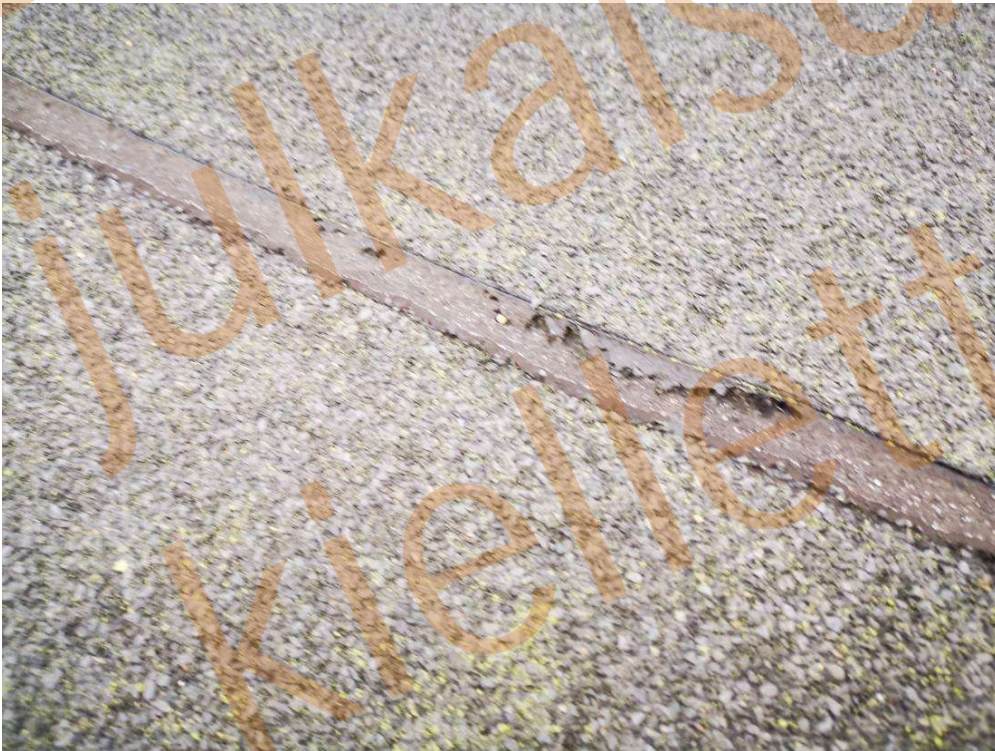
*Kuva 165. Paikoin juhlasalin kattopinnoissa havaittiin saumoissa ikääntymistä.*

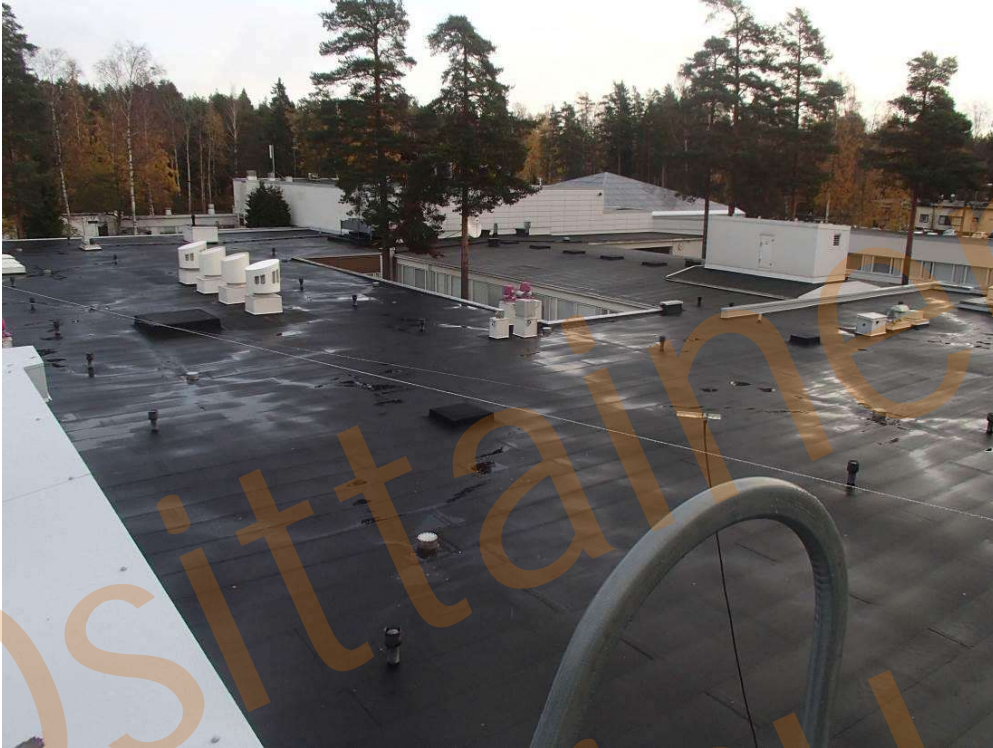
Vuonna 1977, 1988, 1999 rakennettujen laajennusosien ja auditorion r kattopinnoissa ei havaittu merkittäviä vaurioita. Kattopinnoilla havaittiin paikallista sadeveden lammikoitumista kuten myös liikuntasalin kattopinnalla.

*Kuva 171. Vesikaton lammikoitumista 1977 rakennetun laajennusosan kattopinnoilla.*

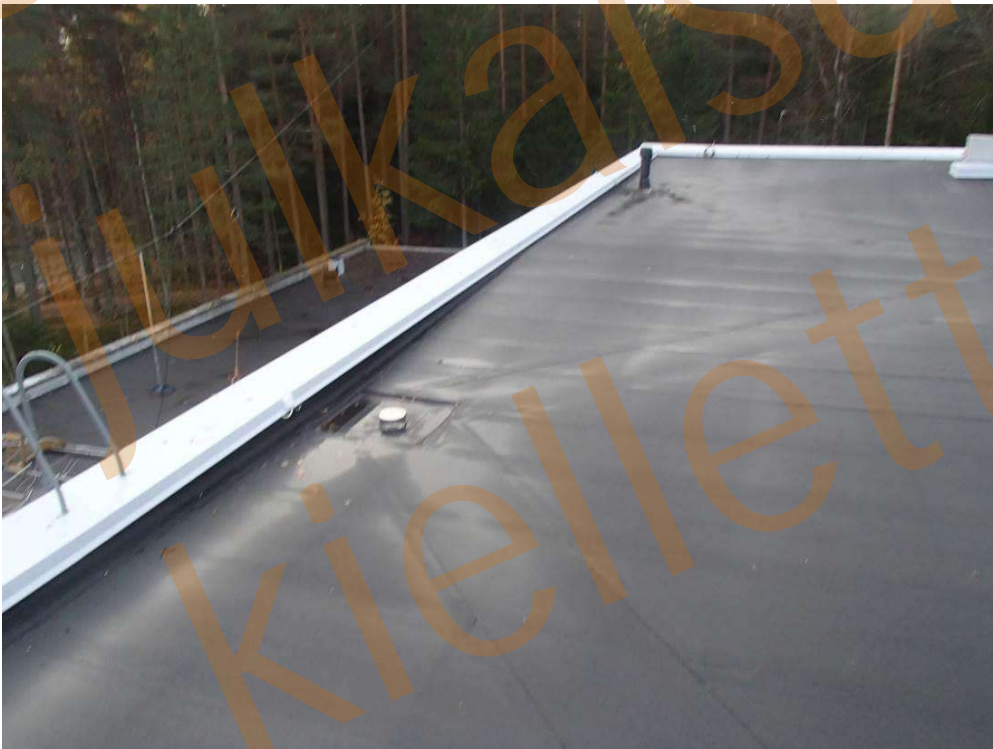
*Kuva 172. Vesikaton lammikoitumista liikuntasalin kattopinnoilla.*

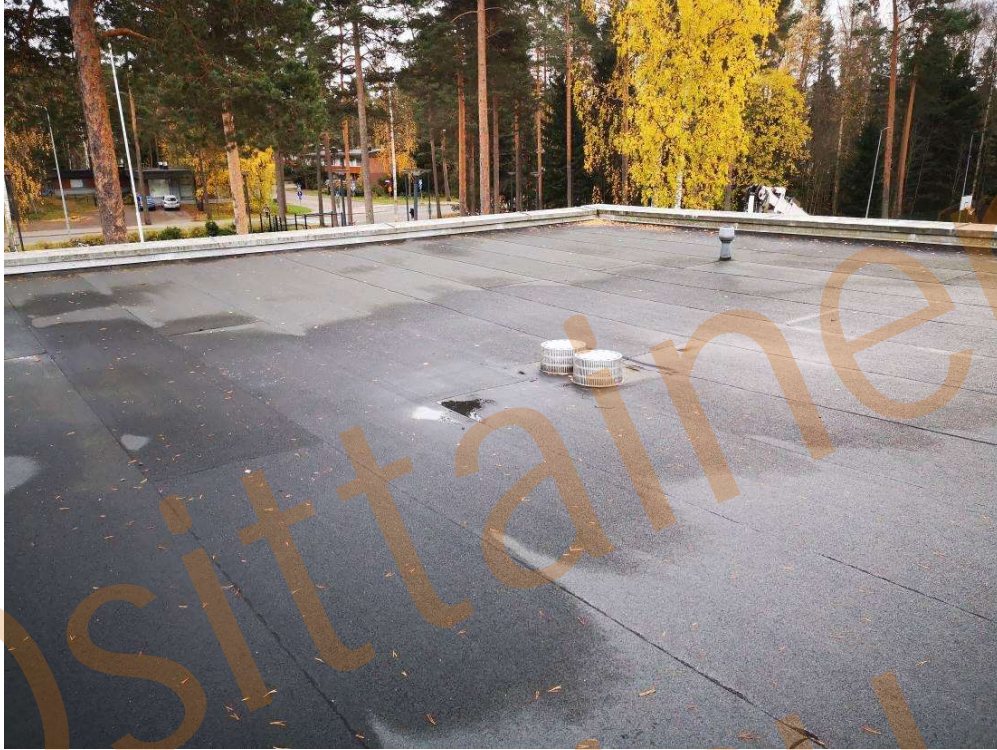
*Kuva 173. Vesikaton lammikoitumista 1988 rakennetun laajennusosan kattopinnoilla.*
