Kasavuoren koulukeskus

Sisäilma- ja rakennustekninen kuntotutkimus

Kasavuorentie 1
02700 Kauniainen

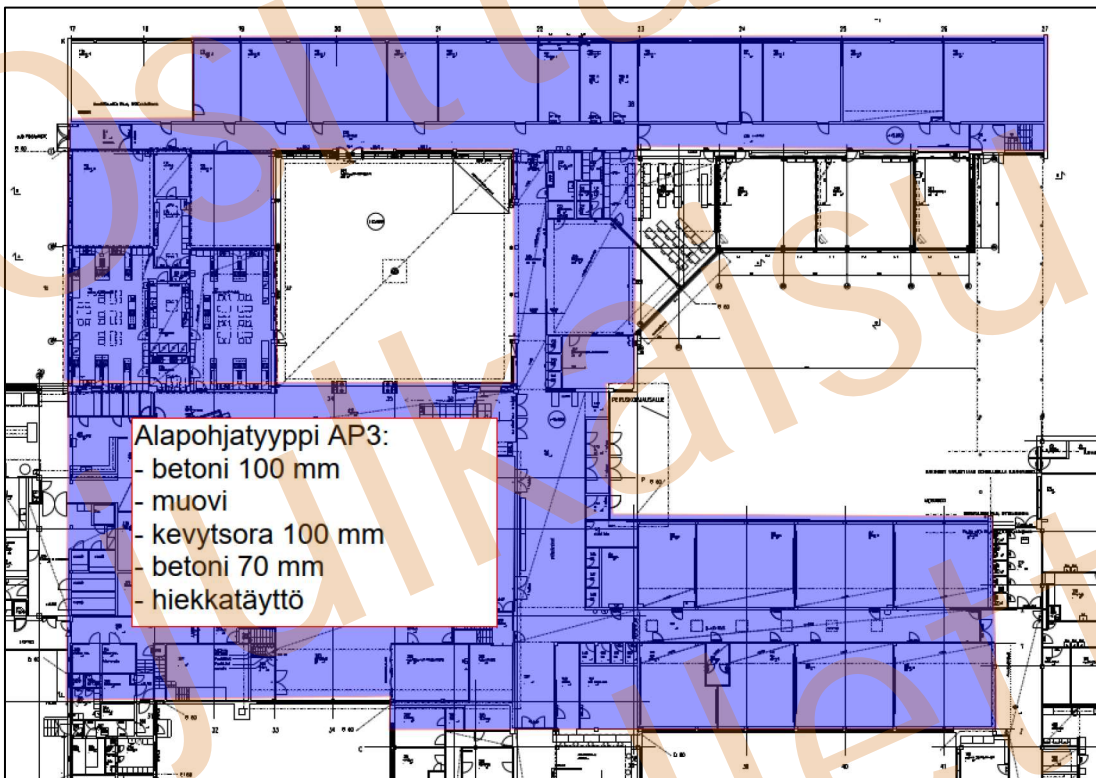
Kuva 7. Alapohjatyyppi AP3 alueet.

- vinyylilaatta
- betoni 100 mm
- muovi
- kevytsora 100 mm
- betonilaatta 70 cm
- hiekkatäyttö

Kevytsorasta otetuissa mikrobinäytteissä esiintyi kosteusvaurioindikaattoreita, mutta varsinaista mikrobikasvustoa ei todettu. Viitteitä kosteusvaurioihin ei näytteissä todettu.

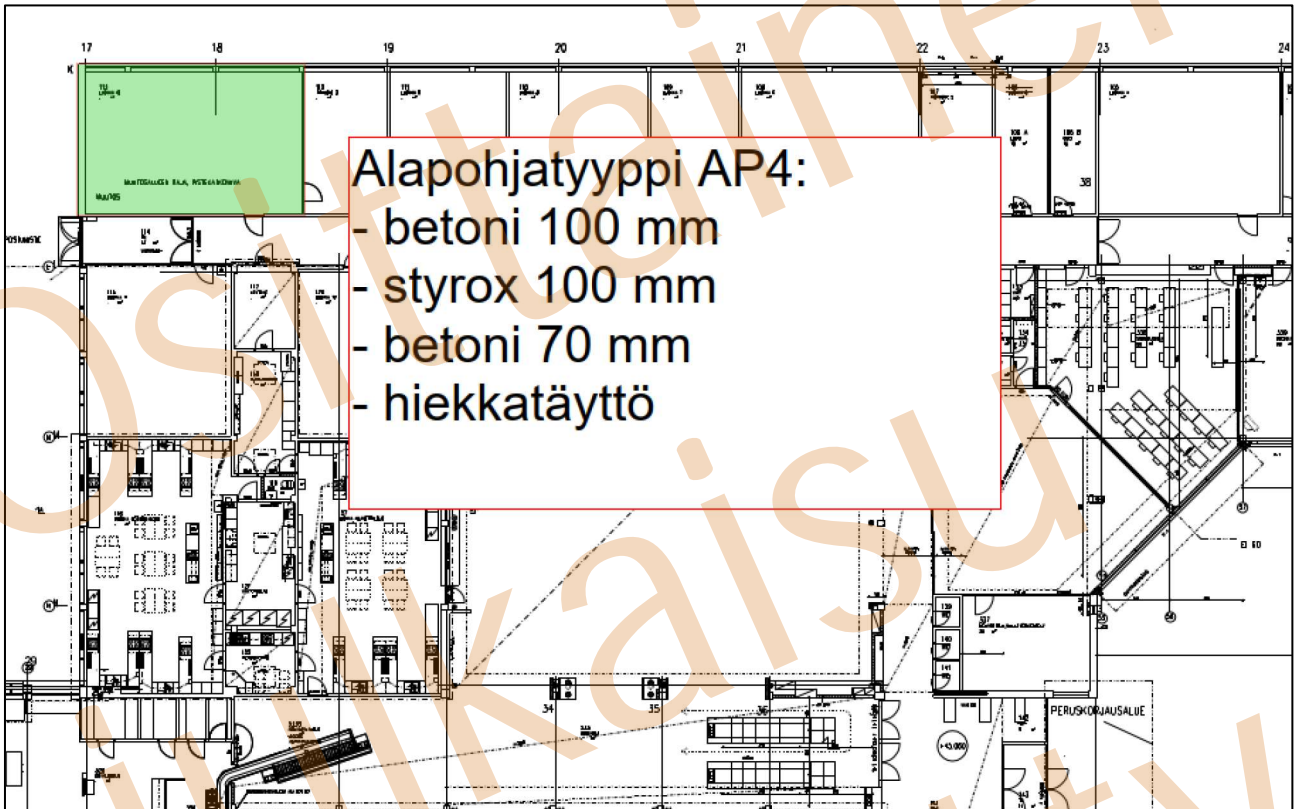
Kuva 9. Alapohjatyypin AP4 alueet, luokka 113

Luokan 113 osalta alapohjarakenne oli erilainen, myös lattiapäällysteenä uudehko muovimatto vinylilaatan sijaan. Alapohjarakenne luokan 113 osalta ylhäältä alaspäin:

- muovimatto
- betoni 100 mm
- styrox 100 mm
- betoni 70 mm
- hiekka

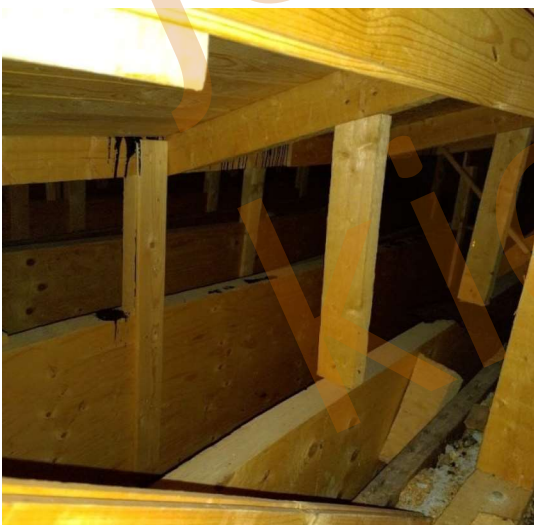
Yläpohjan kantavana rakenteena toimivat liimapuupalkit ja niiden lisäksi käsin tehdyt puiset kattokannattajat. Yläpohjan eristeenä on mineraalivilla. Yläpohjarakenteissa ei havaittu vaurioita.

Yläpohjasta otettiin 2 mikrobinäytettä, näytteissä ei esiintynyt mikrobikasvustoa.

Kuva 12. Yläpohjan tuuletustila, 1967 rakennettu osio.

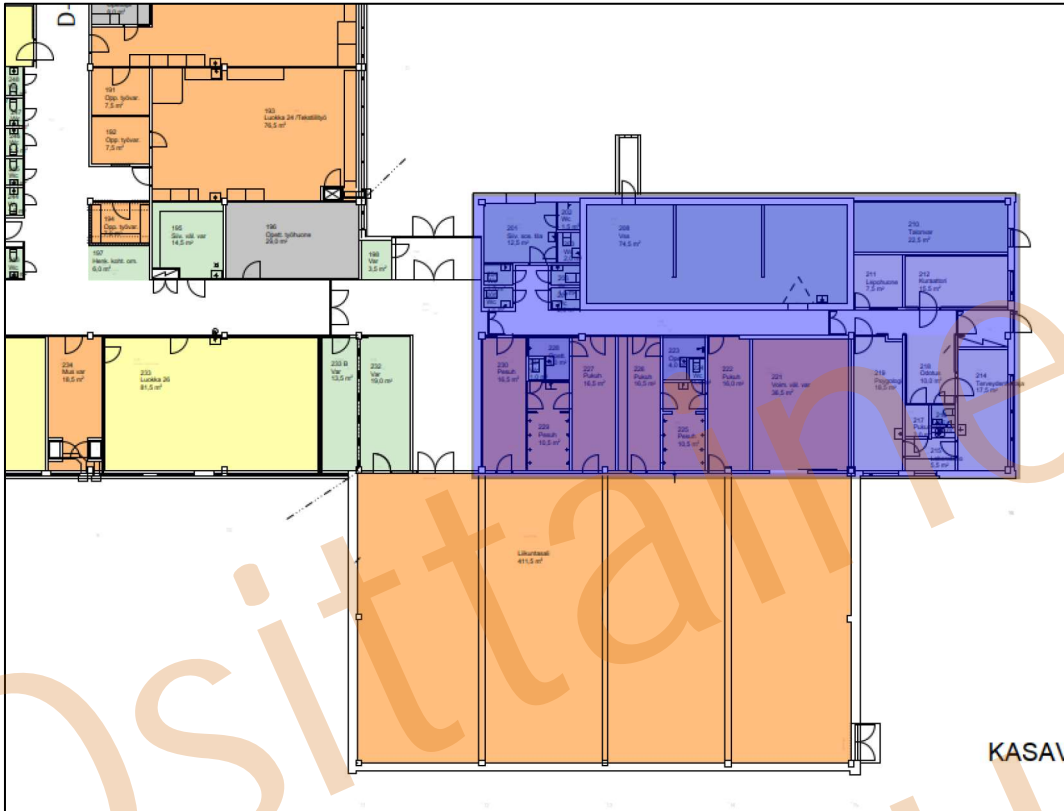
Ulkopuolinen kosteushallinta kyseisen siiven osalta on ollut puutteellista. Tutkimushetkellä varaston (iv-konehuoneen) ulkoseinää vasten oli reilusti lunta, joka aiheuttaa sulaessaan merkittävän kosteusrasituksen rakenteille. Perustamistaso on hyvin matala, ja sokkelikorkeus jää pieneksi. Sokkelin vierustan maanpinnan kallistukset eivät ohjaa pintavesiä kunnolla rakennuksesta pois päin.

Kuva 38. Tutkimusalue, oppilashuollon siipi.

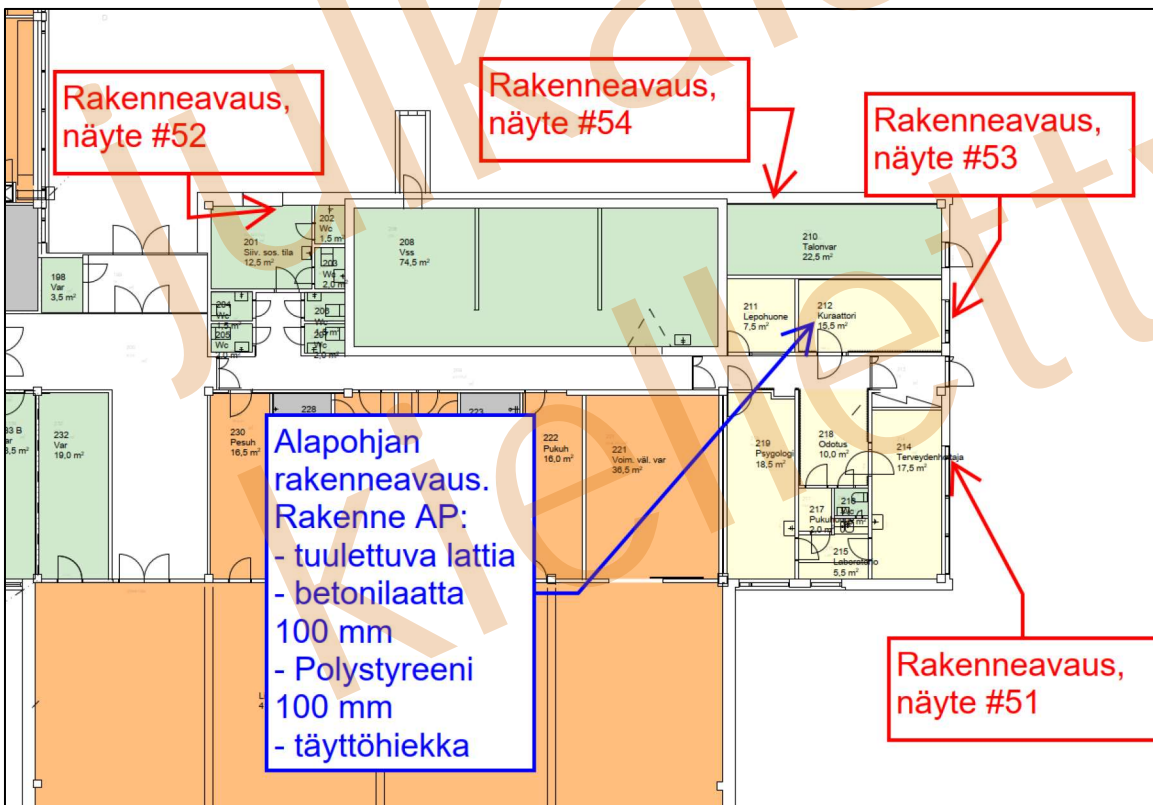
Kaikissa näytteissä oli selvä viite kosteusvauriosta ja mikrobikasvustoa.
Yksityiskohtainen analyysiraportti on liitteenä.

#	Näyte	Tila	Tulosyhteenveto	Tulkinta
51	Eristevilla	H. 214, ulkoseinä	Runsaasti mikrobeja.	Selvä viite vauriosta
52	Eristevilla	H. 201, lukion terveydenhoitaja, ulkoseinä	Runsaasti mikrobeja.	Selvä viite vauriosta
53	Eristevilla	H. 2012, päätyseinä, pellityksen takaa	Erittäin runsaasti mikrobeja.	Selvä viite vauriosta
54	Eristevilla	H. 210, IV-konehuone, ulkoseinä	Runsaasti mikrobeja.	Selvä viite vauriosta

Kuva 40. Rakenneavaukset ja mikrobinäytteenot

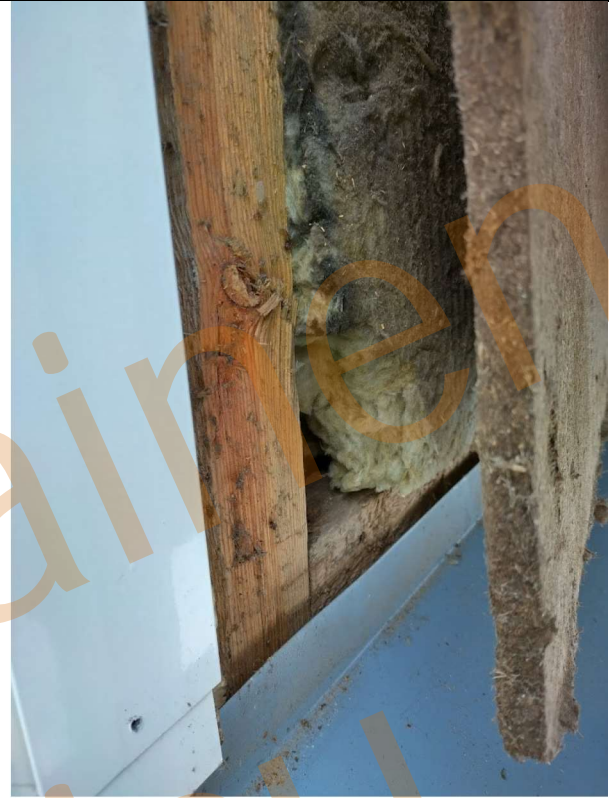
Kuva 42. Peltiverhoiltu ulkoseinä, rakenneavaus

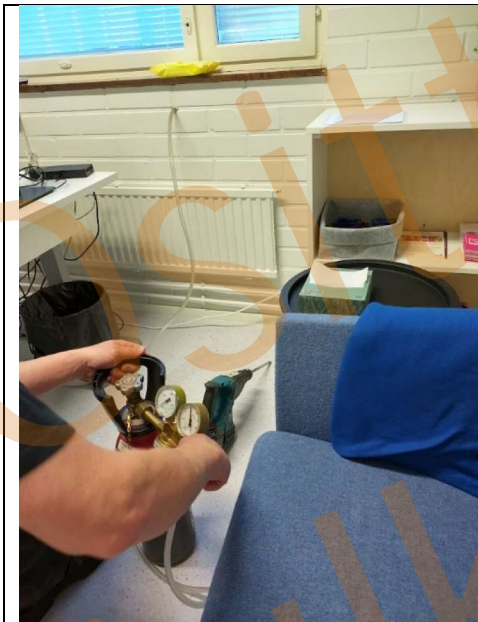
Merkkiaine vuoti sisäilmaan ikkunaliittymistä, erityisesti ikkunautojen alta. Osassa huoneista ikkunautoja oli tiivistetty päältä päin. Laudan tiivistys päältä päin ei ole riittävä, tiivistys pitää ulottaa laudan alapuoliseen ikkunapenkkiin.

Kuva 45. Merkkiaineen syöttö eristetilaan.

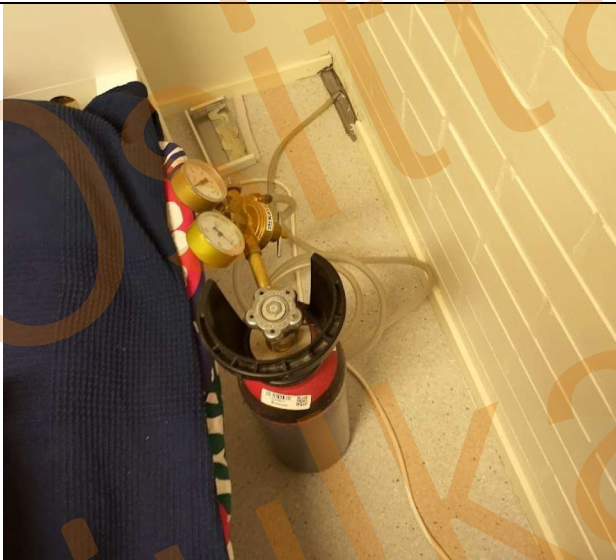
Merkkiaine havaittiin seinän vierustalla noin 2 metrin päässä korvausilmaventtiilistä. Koe toistettiin kahdessa huoneessa samoin tuloksin. Johtopäätös on, että osa tuulettuvassa lattiassa liikkuvasta tuuletusilmasta purkautuu osin takaisin huoneilmaan.

Kuva 49. Merkkiaineen syöttö tuulettuvan lattiamaton alle.

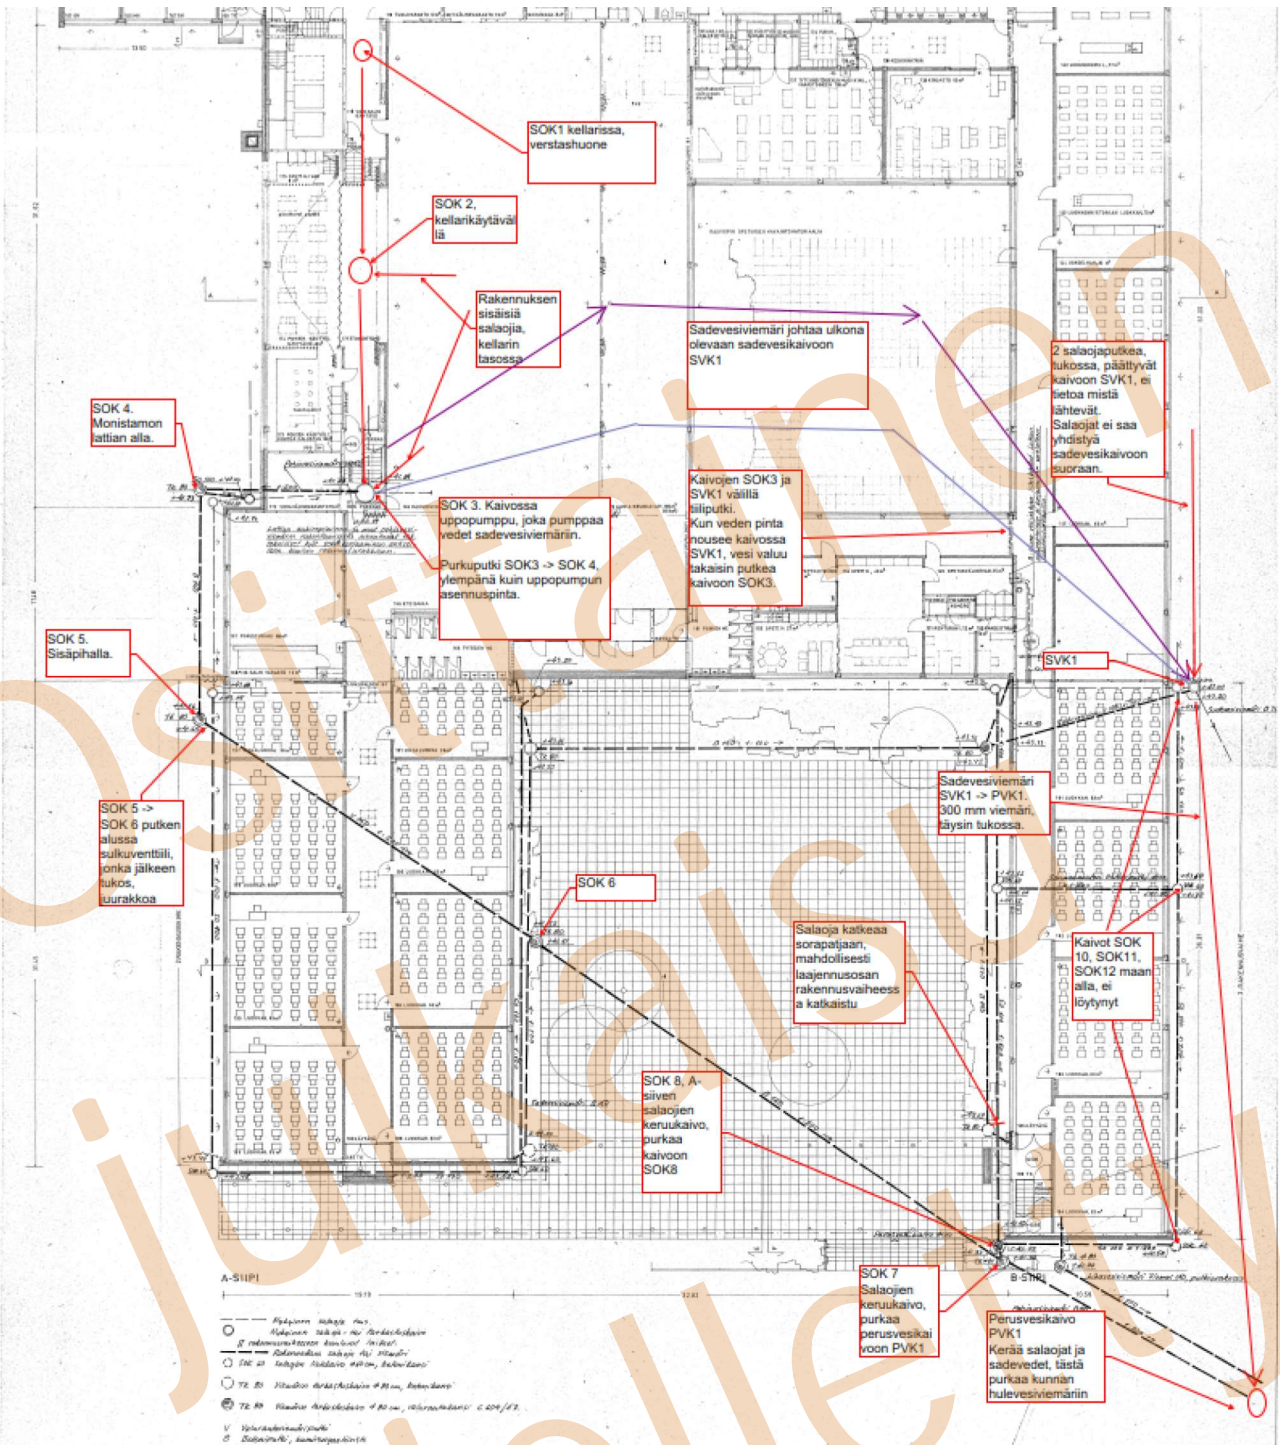
- Kaivosta SOK3 kaivon SOK4 (opettajanhuoneen monistamo)
- kaivosta SOK4 kaivon SOK5 (sisäpihalla)
- kaivossa SOK5 padotusventtiili on ruostunut umpeen
- kaivosta SOK5 kaivon kaivon SOK6. (jos venttiili vetäisi)
- kaivosta SOK6 kaivon SOK7
- kaivosta SOK7 perusvesikaivon PVK1

Kaivossa SOK3 olevan uppopumpun ollessa käynnissä linjaan SOK3 -> SOK4 ei mene lainkaan vettä.

Kuva 59. Kellarikerroksen salaojien selvitykset salaojakuvassa.

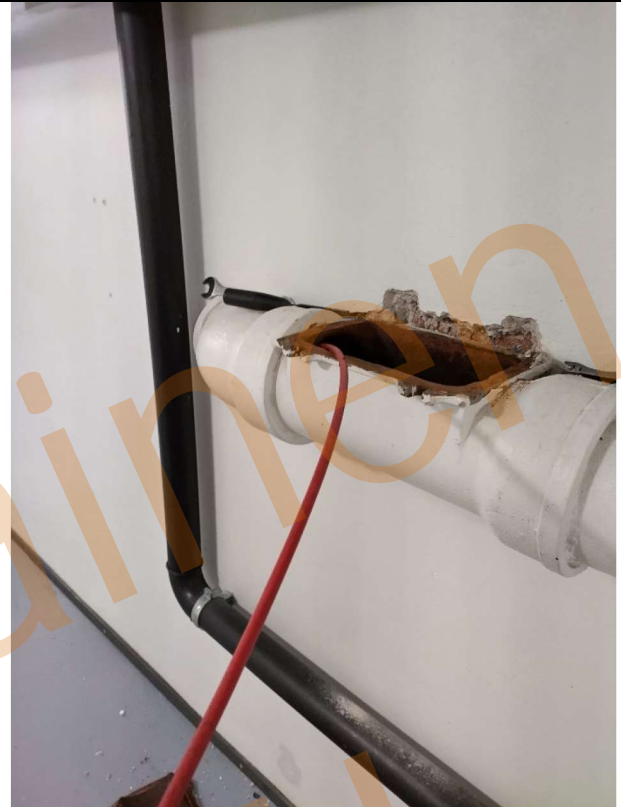
Kuva 63. Valurautaviemäriä kuvattu 42 metriä. Valurautaviemäri purkaa sadevesikaivoon SVK1.

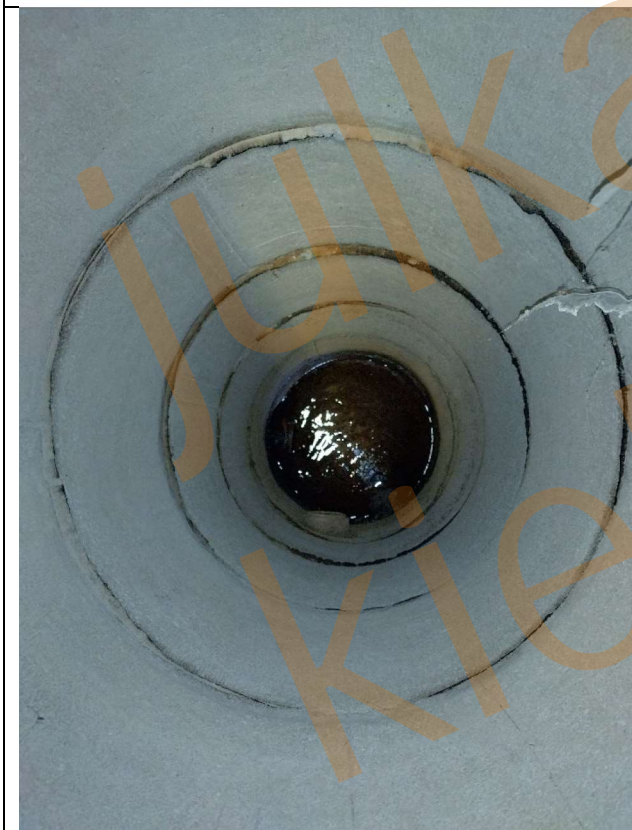
Kuva 64. SOK 4, Monistamon lattian alla. Tästä purkaa kaivoon SOK 5.

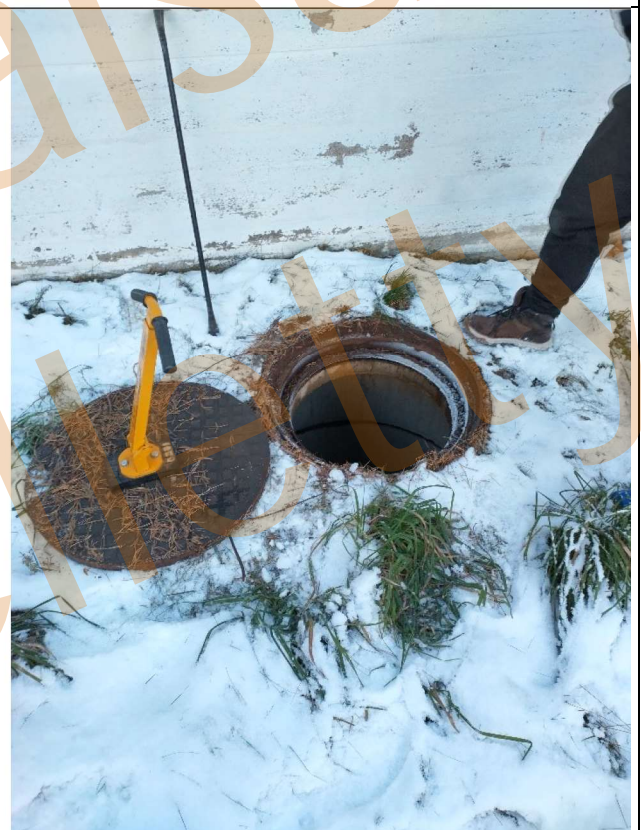
Kuva 65. SOK 5, sisäpihalla. Kaivossa padotusventtiili.

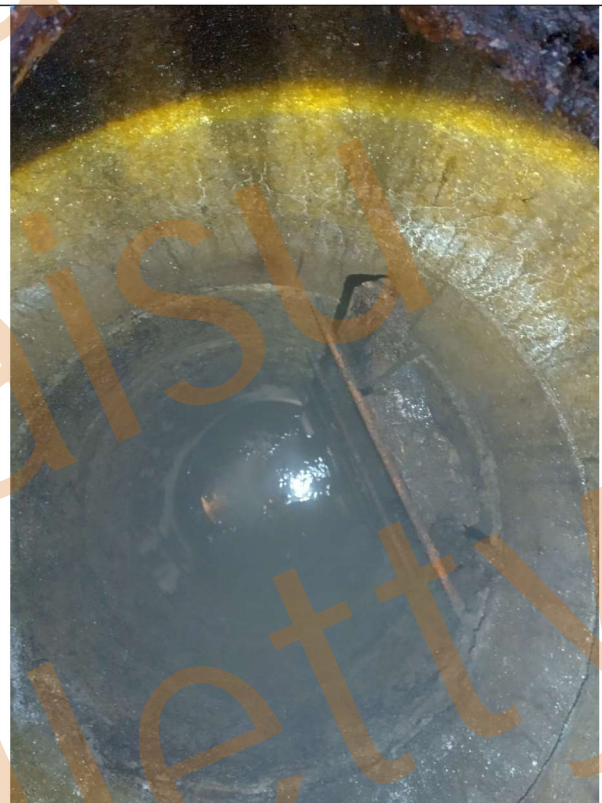
Kuva 69. Kaivo SOK 6. Kuvattu kaivosta SOK 7 kaivoon SOK 6, kamera putken päässä näkyvissä.

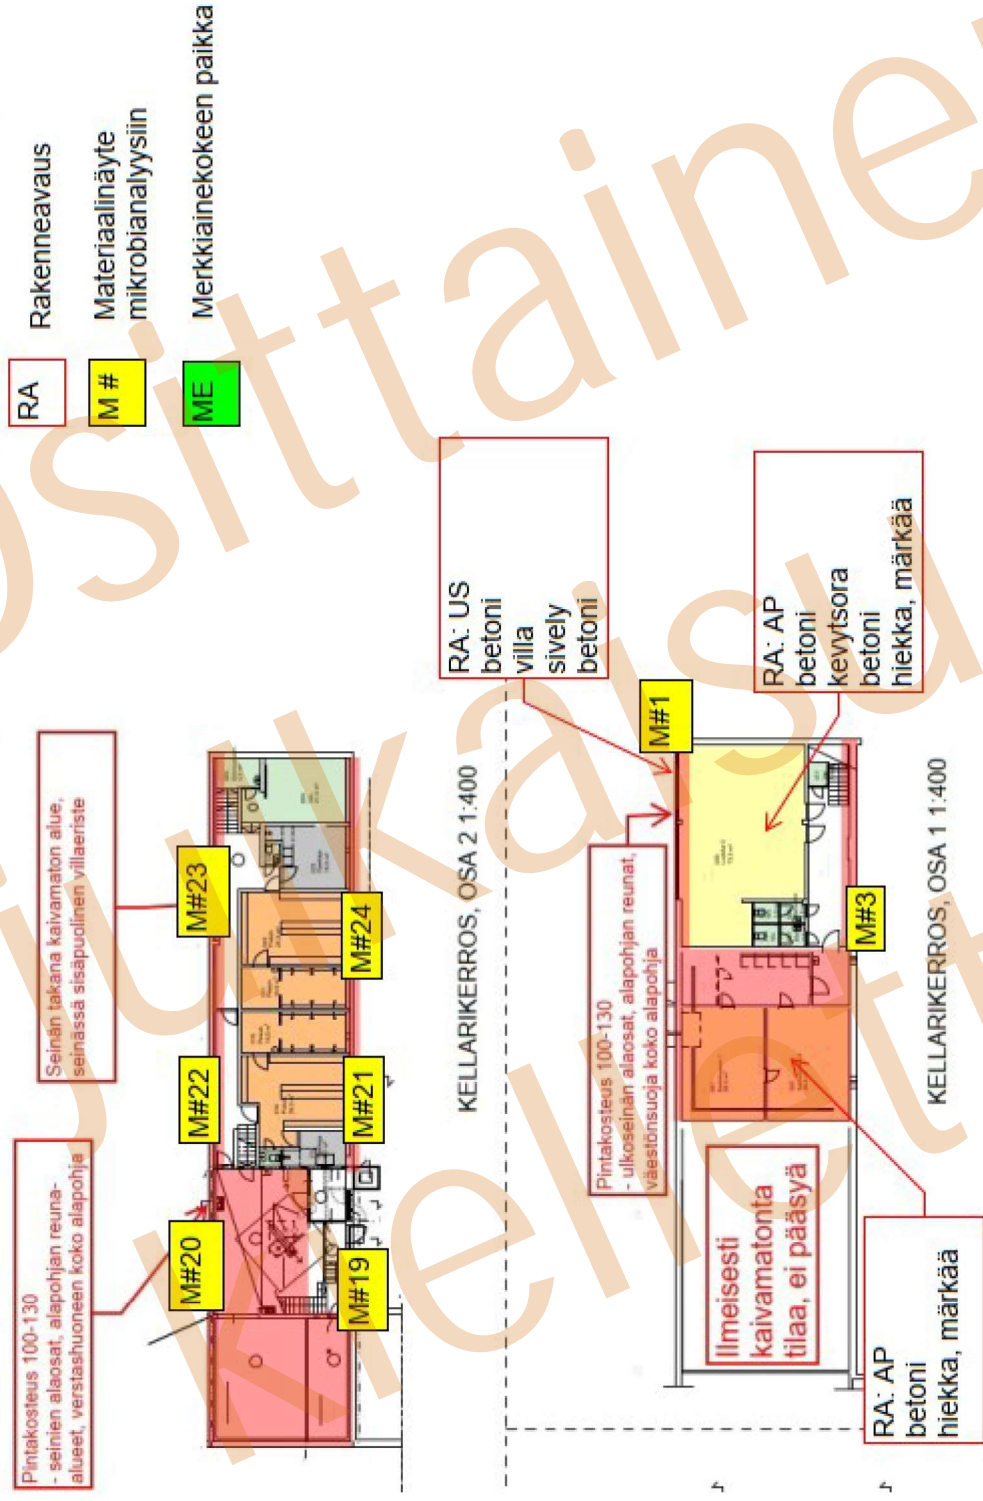
Luokkatilassa kellarin alapohjan pintakosteuslukemat olivat reunoilta koholla, noin 50 cm päässä ulkoseinästä, keskellä lukemat olivat alhaisia.

Väestönsuojassa pintakosteuslukemat olivat lattiassa kauttaaltaan koholla, seinissä alaosastaan koholla. Lattiassa oli vinyylilaattoja irti, ja ovien kynnykset märkiä.

Pintakosteuslukemat olivat koholla lattiassa ja maanpaineseinien alaosassa kellarin alimmalla osiolla.

Kuva 73. Kellarikerrokset, pintakosteuskartoitus, näytteenolet, havainnot
