**JULKISIVUJEN KUNTOTUTKIMUS  
VESIKATON KUNTOARVIO  
11.12.2018**

**KASAVUOREN KOULUKESKUS  
KASAVUORENTIE 1  
02700 KAUNIAINEN**

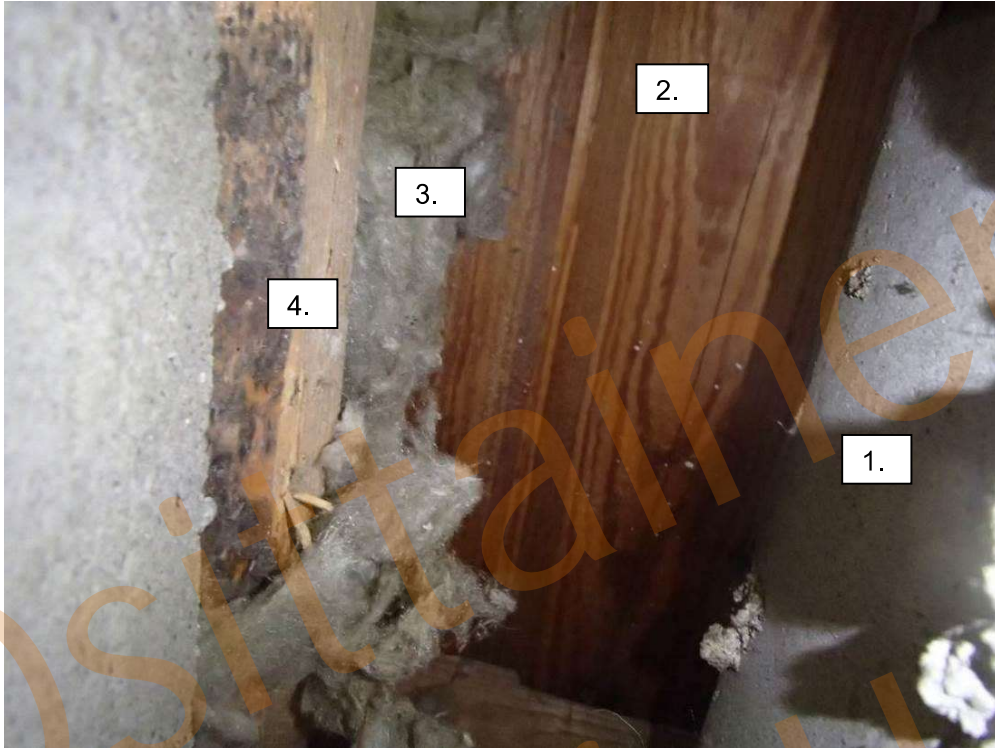
Kuva 13. Rakenneavaus RAKS 10. Valokuva eristetilasta räystäälle: 1. KAHI-tiili, 2. vesikaton vaneri, 3 ylkäpohjan eristeet ja 4. sisärungon päällä oleva vaakalankku.

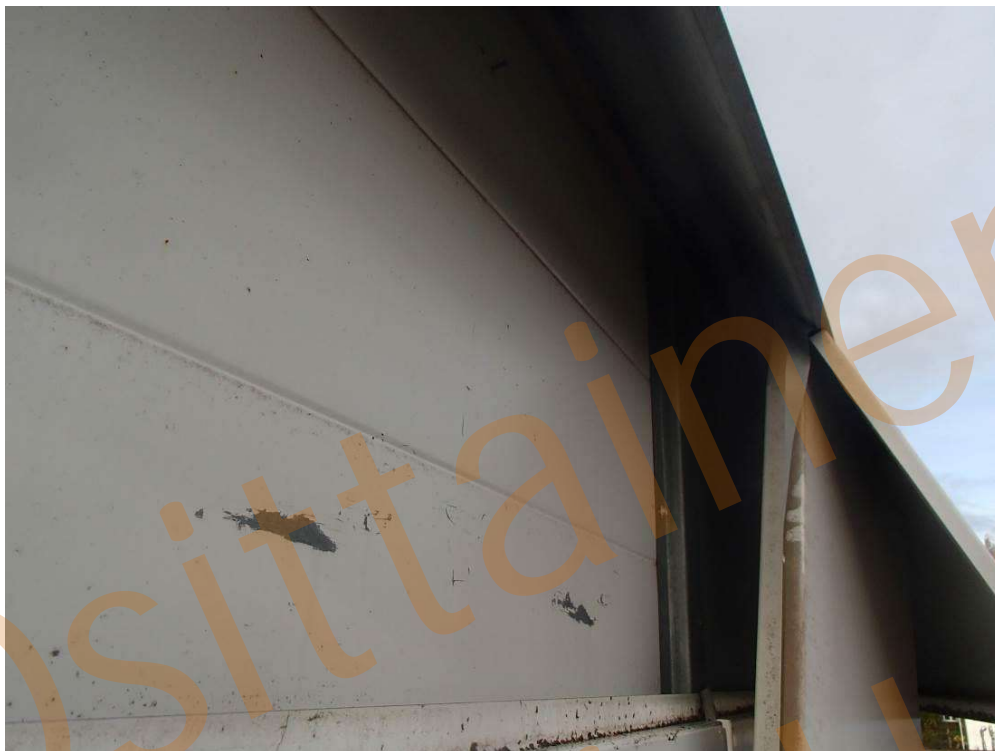
Paroc-elementin yläpintaan on asennettu vaneri ja lauta, jonka päällä on limitetty bitumikermi. Vanerilla ja laudalla reunapellitys on tehty kaatamaan vesikattoa kohden. Bitumikermi on tuotu laudan yli noin 20 mm verran.

*Kuva 20. Rakenneavaus RAKS12. Vesikaton räystäsrakenteet.*

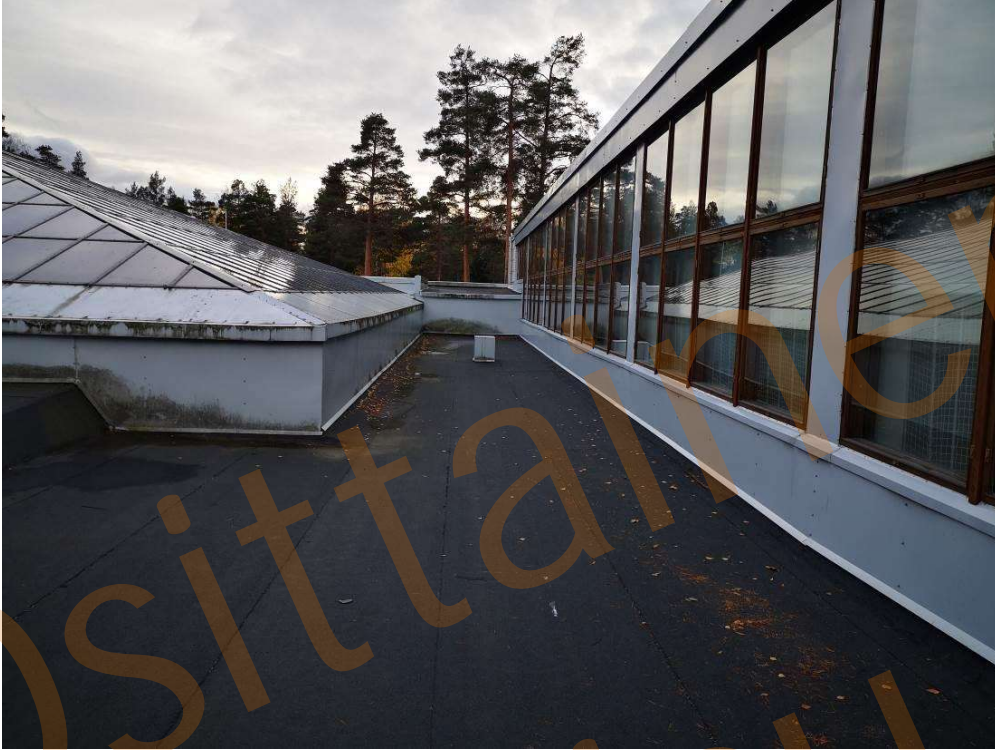
*Kuva 151. Juhlasalin ja pyramidin ylösnostojen pellitykset.*

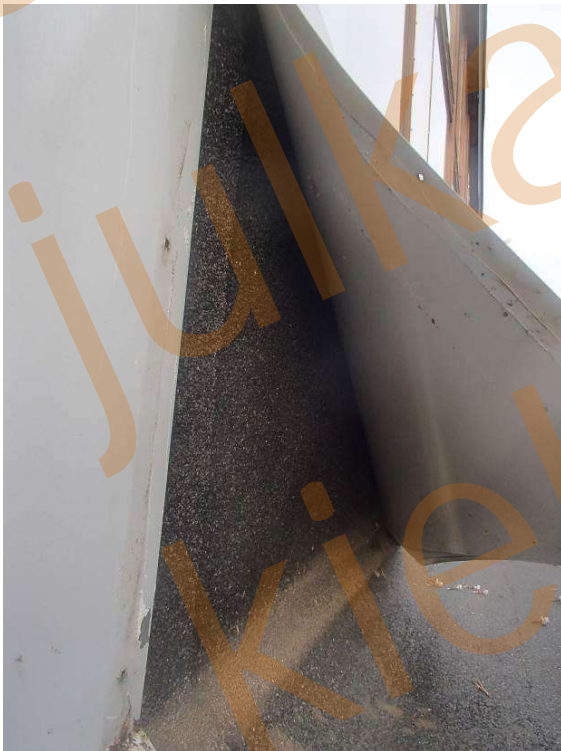
*Kuva 152. Juhlasalin bitumikermin ylösnosto.*

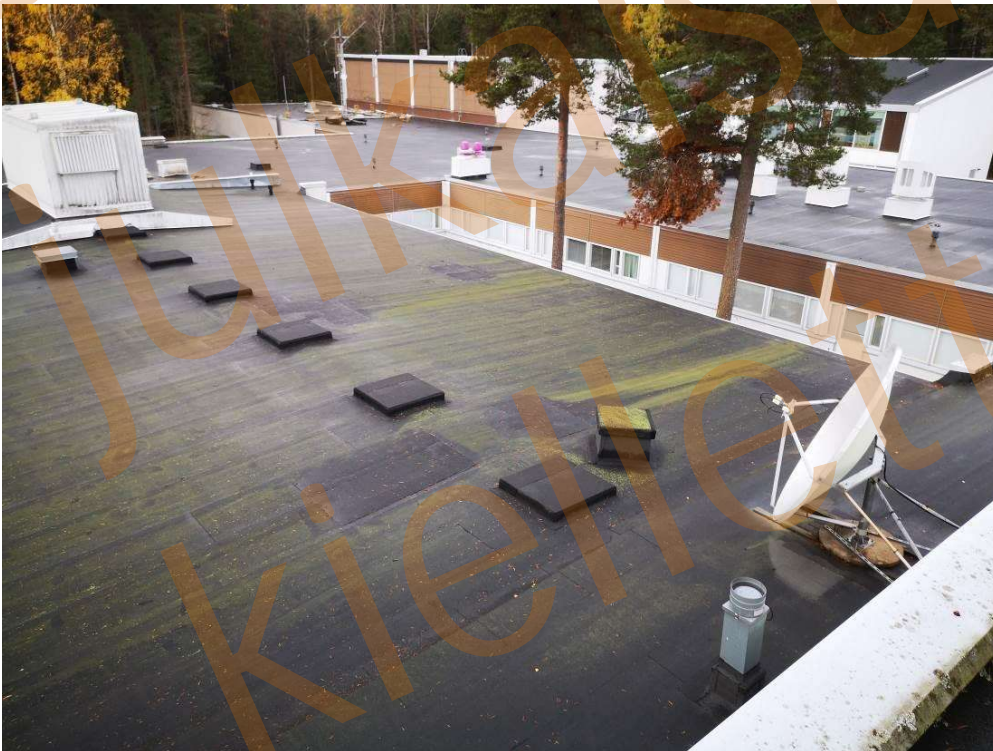
Kuva 159. Kattopinnoilla on leväkasvillisuutta.

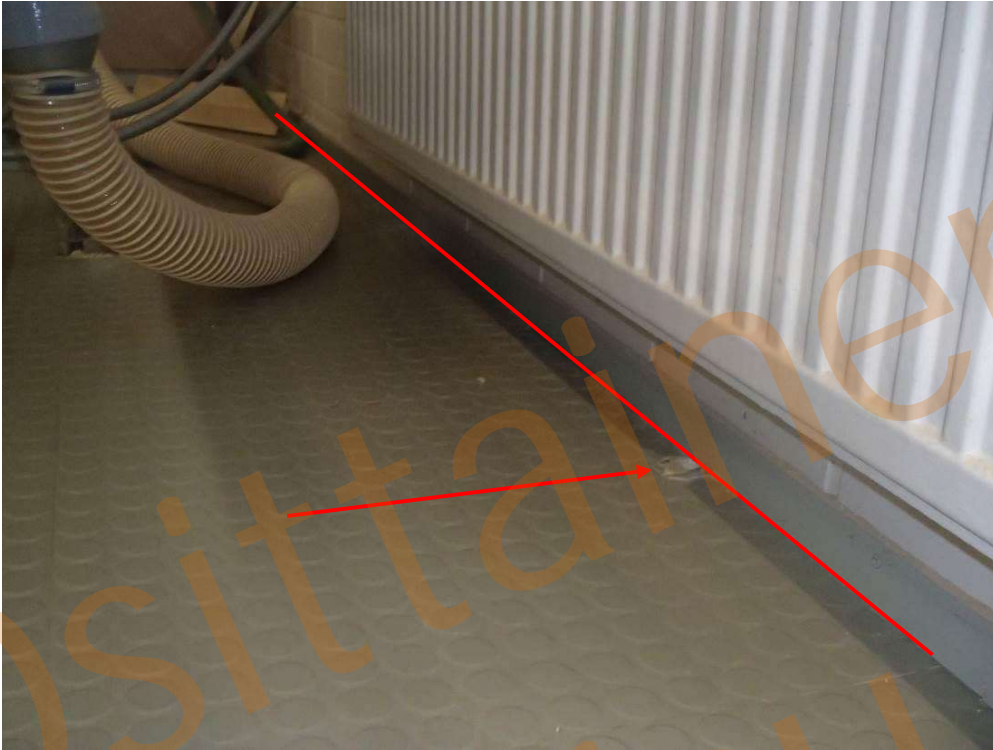
Kuva 183. Konesalin ilmapuotopaikat.

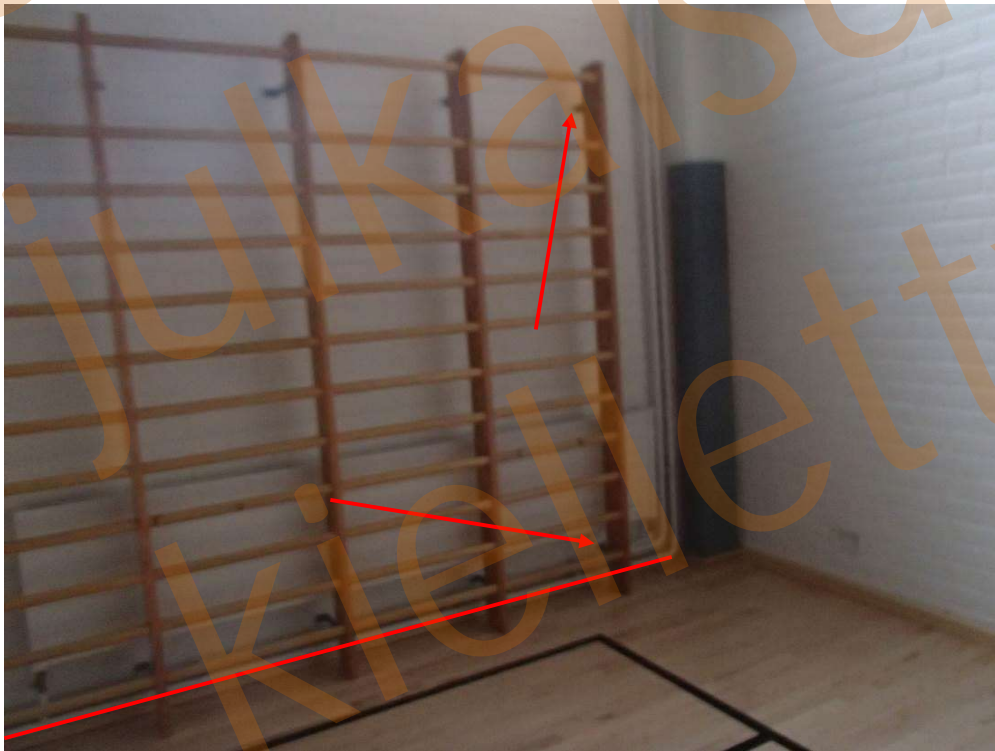
Kuva 184. Liikuntasalin ilmapuotopaikat.

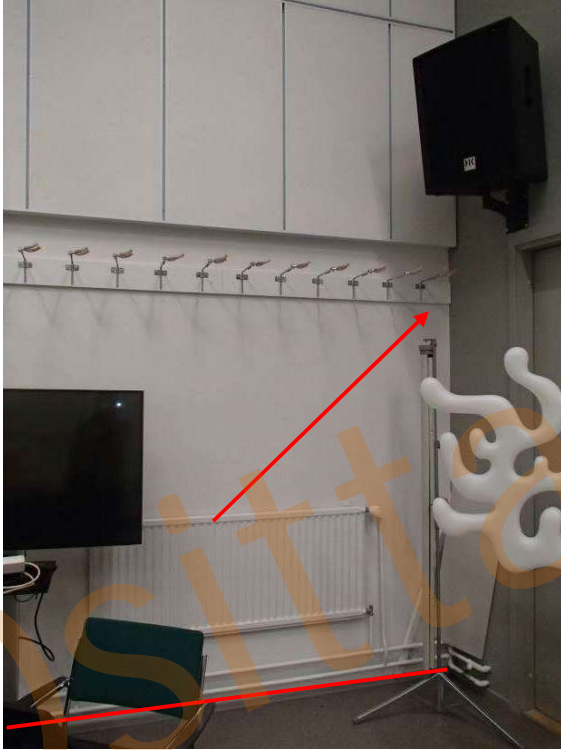
Kuva 185. Auditorion ilmavuotopaikat.

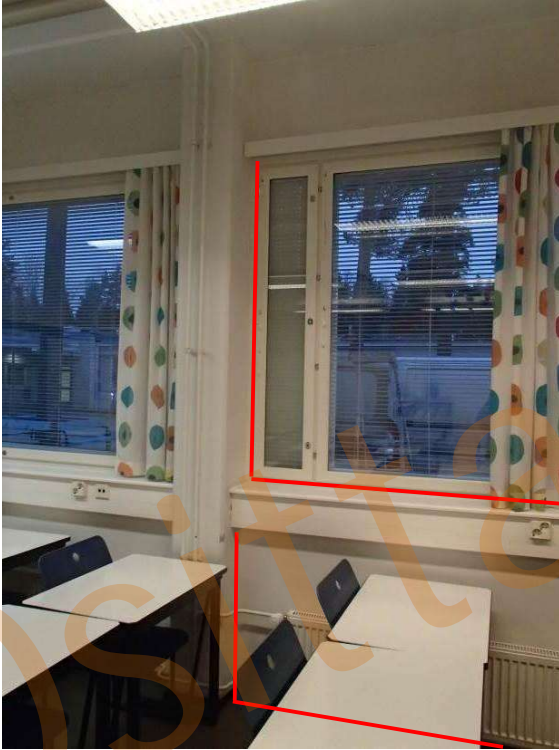
Kuva 189. Luokan 339 ilmavuotopaikat.
